**REF.: RESPOSTA À REQUERIMENTO.
INFORMAÇÕES SOBRE A INTERDIÇÃO DA
ESCOLA MARIA HELENA GUAZZELLI ROSA.**

**REF.: REQUERIMENTO Nº 164/2025 –
INFORMAÇÕES SOBRE A
INTERDIÇÃO DA ESCOLA MARIA
HELENA GUAZZELLI.**

A solicitação de avaliação e verificação técnica das estruturas da EMEF “Profª Maria Helena Guazzelli Rosa” e do muro de divisa com a construção da nova sede da ETEC se faz necessária para garantir a segurança da comunidade escolar. Considerando a proximidade da obra e os possíveis impactos estruturais decorrentes da construção, torna-se essencial uma análise técnica detalhada para prevenir eventuais danos, assegurar a integridade física do espaço escolar e garantir um ambiente seguro para alunos, professores e funcionários.

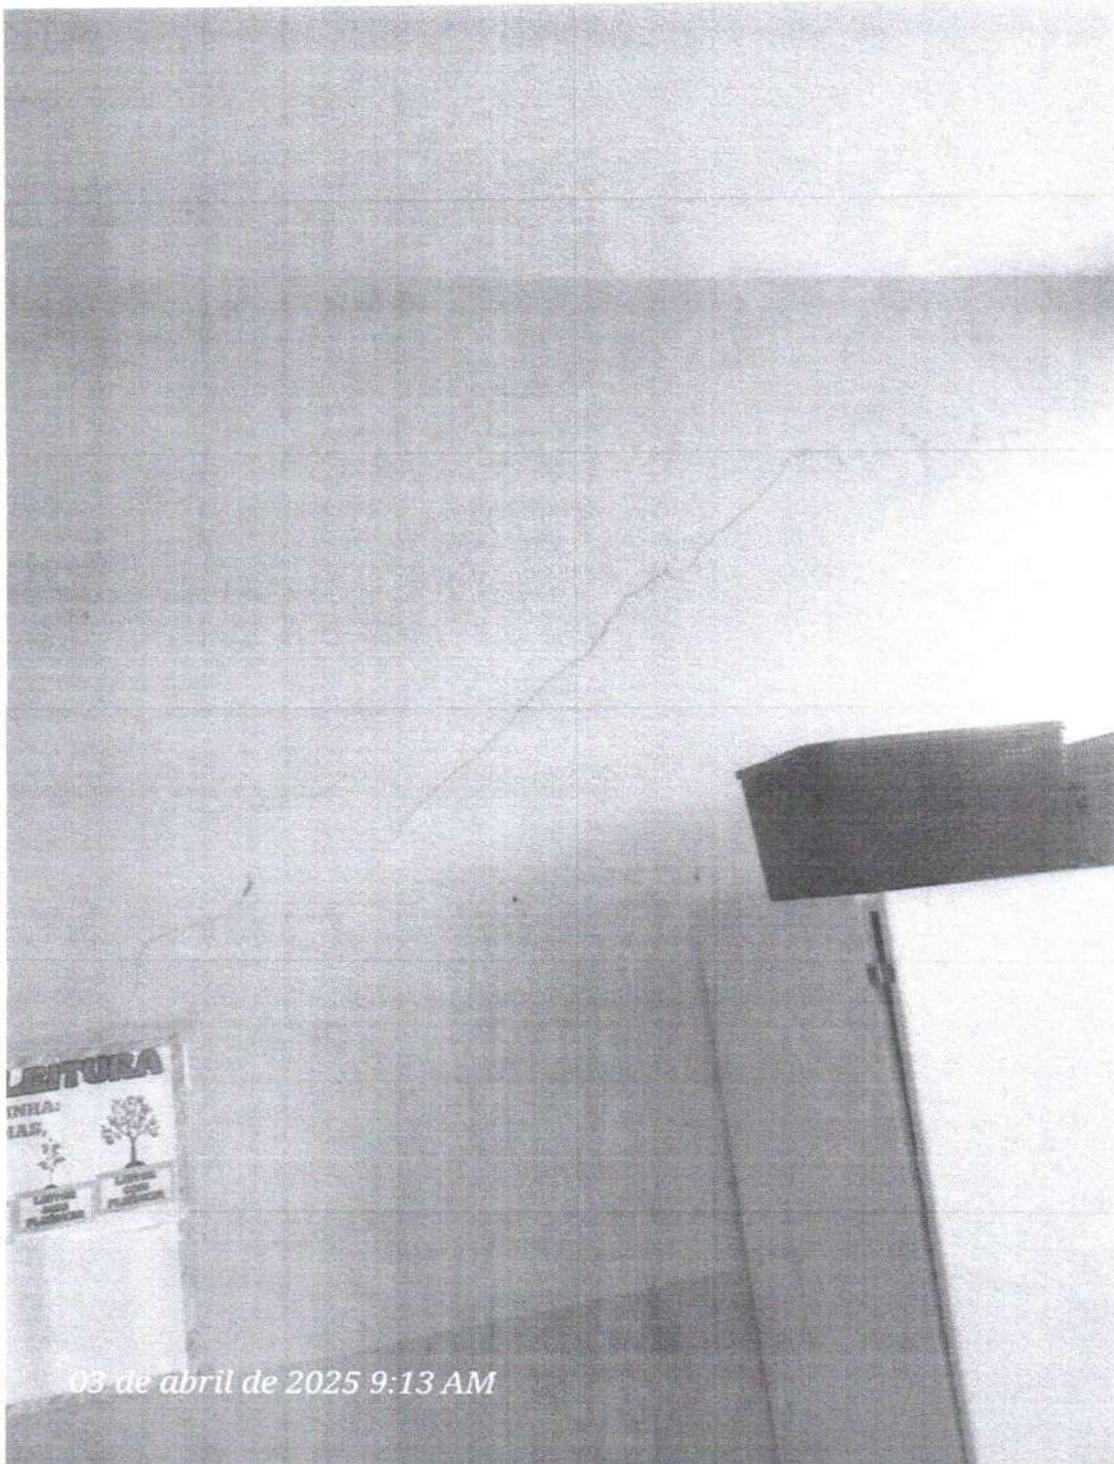
Trincas nas salas de aula – Bloco “A”

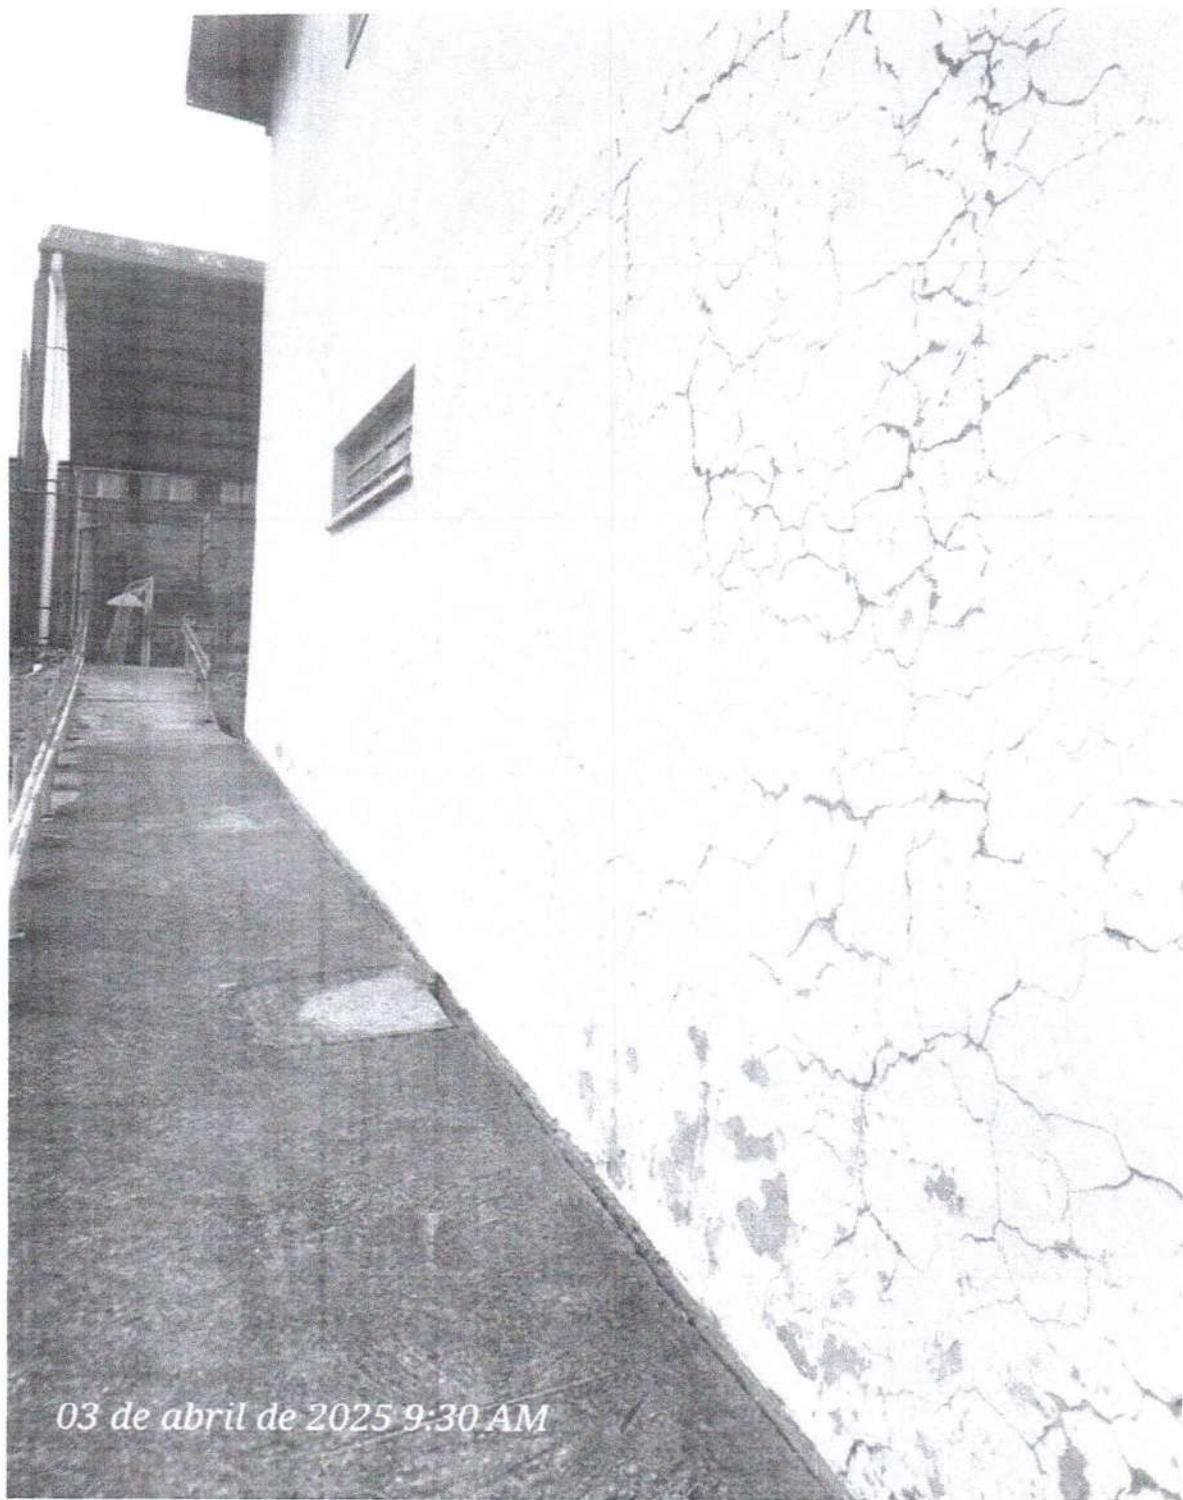
Fissuração intensa e rebaixo da calçada externa no Bloco “C”

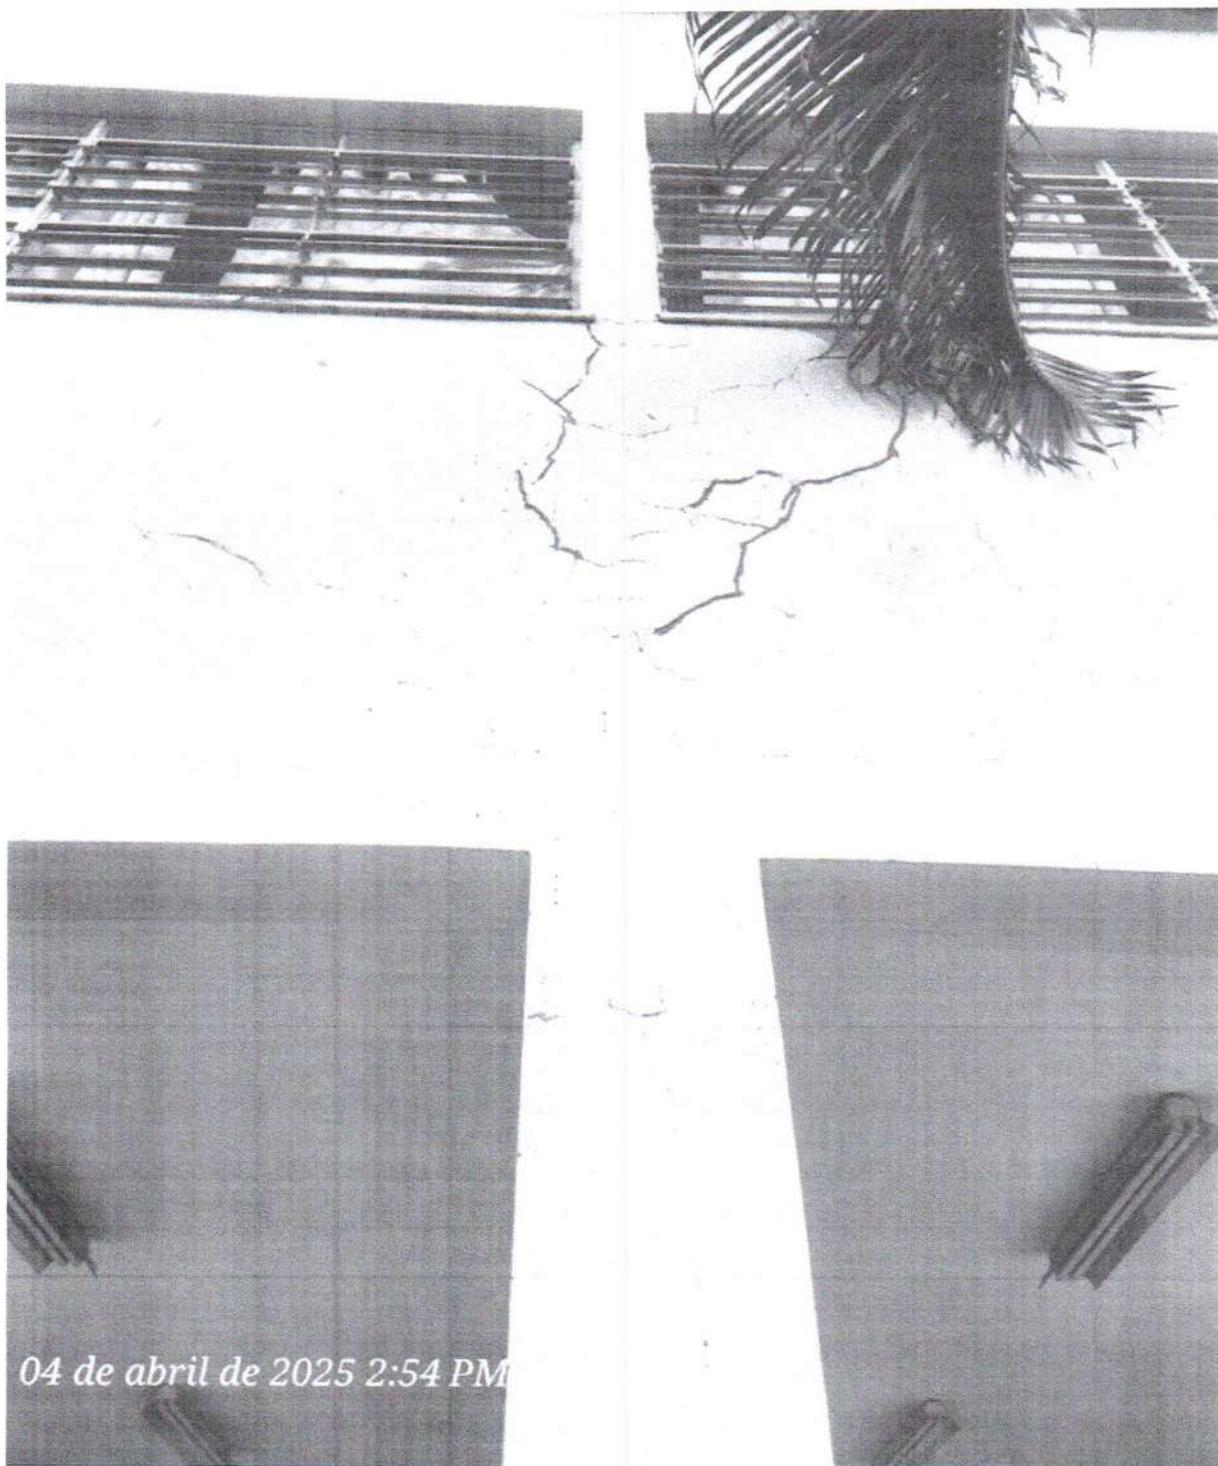
Fissuração intensa externa no Bloco "C"

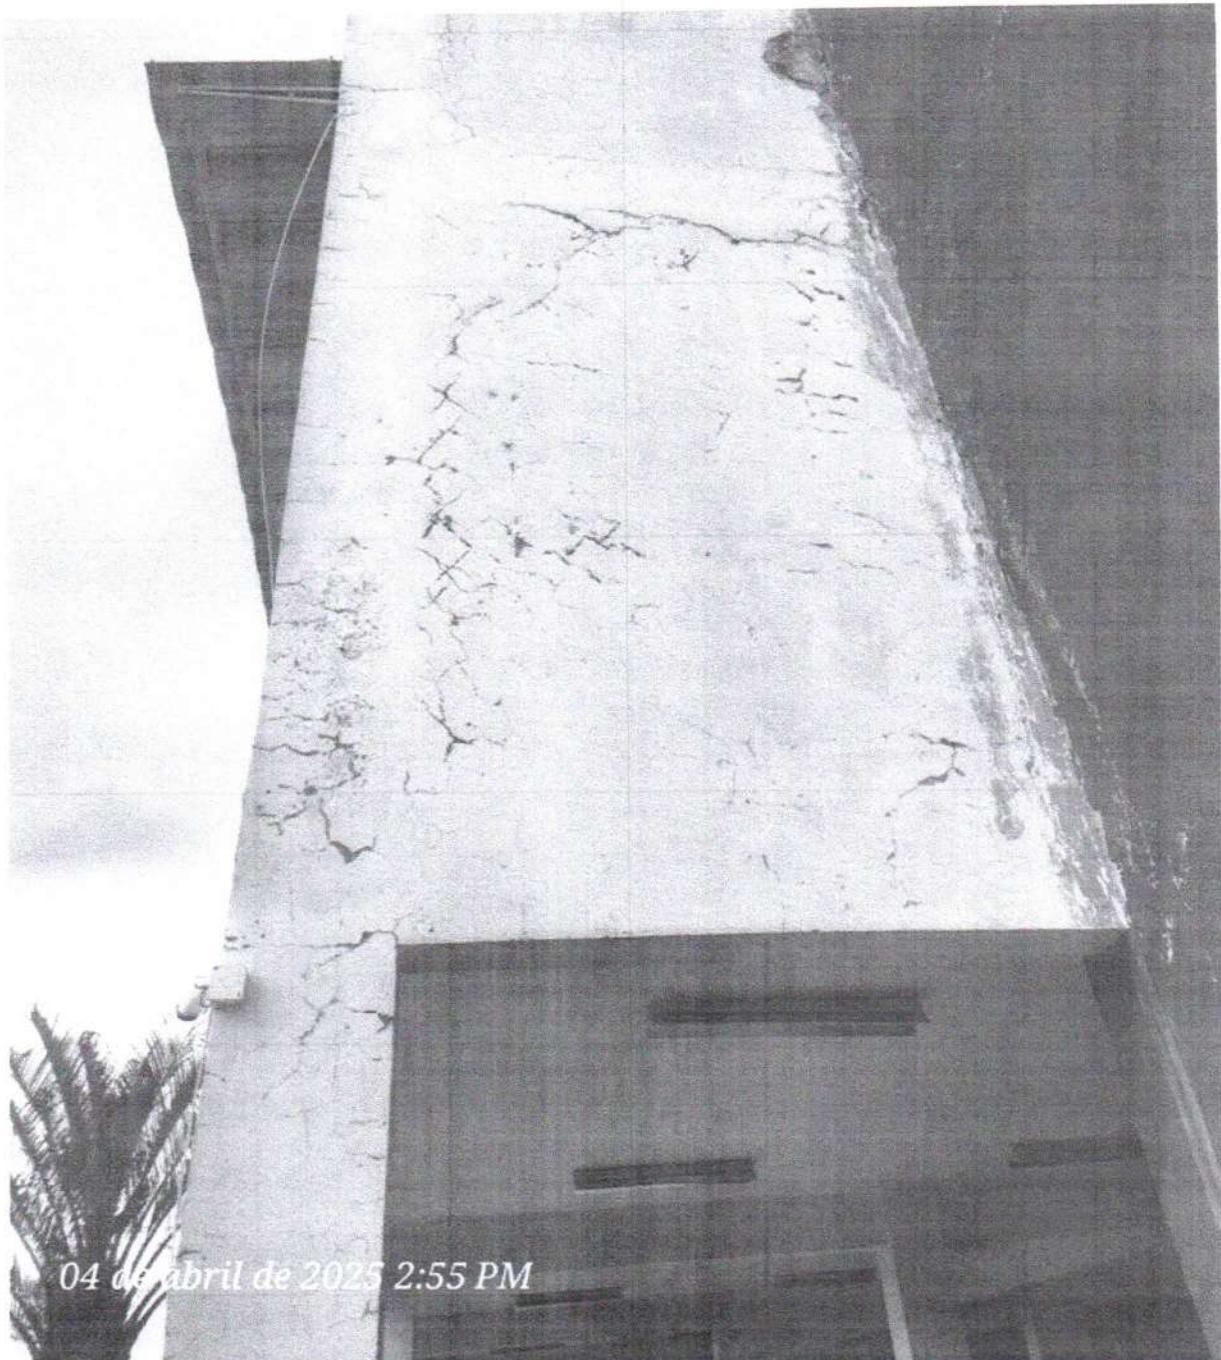
Fissuração intensa externa no Bloco "C"

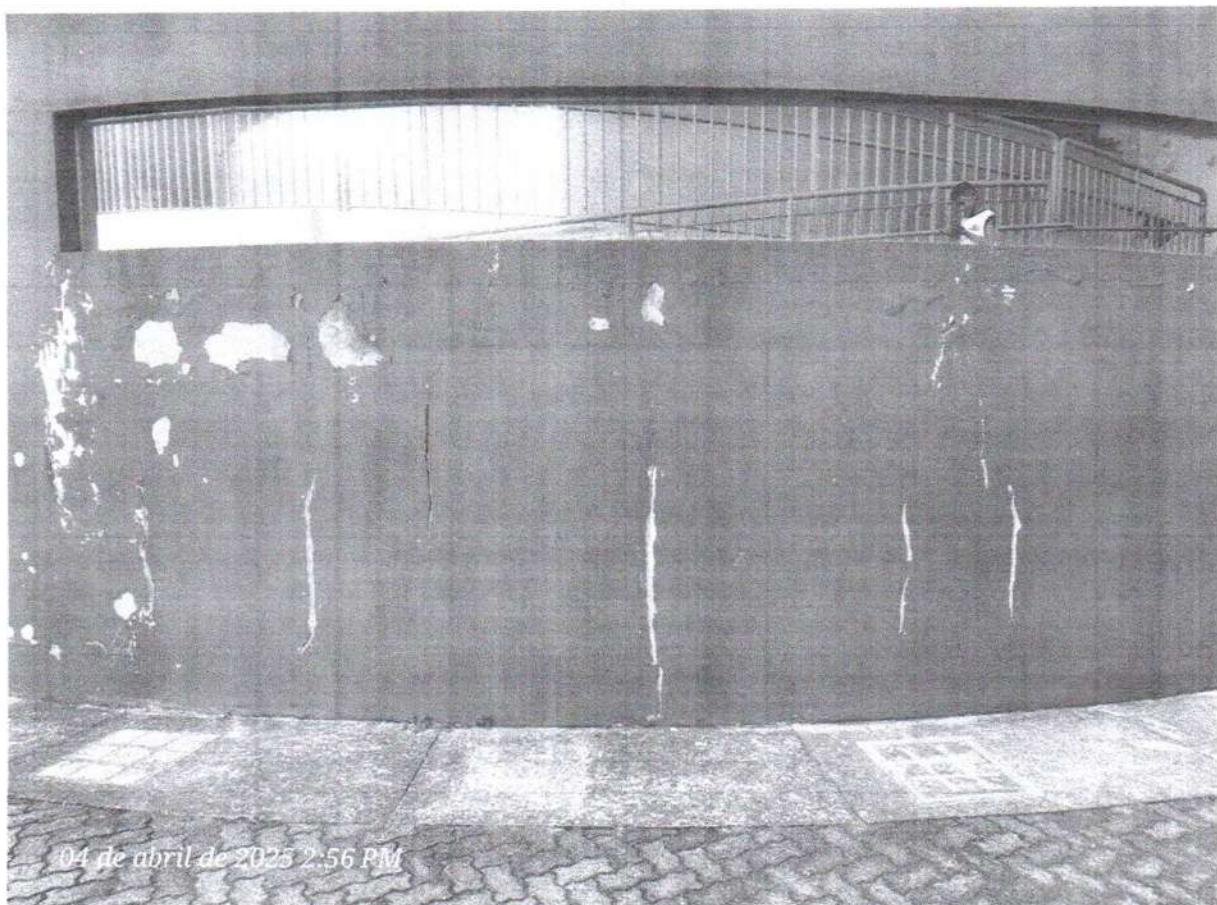
Trincas externas no Bloco “B”

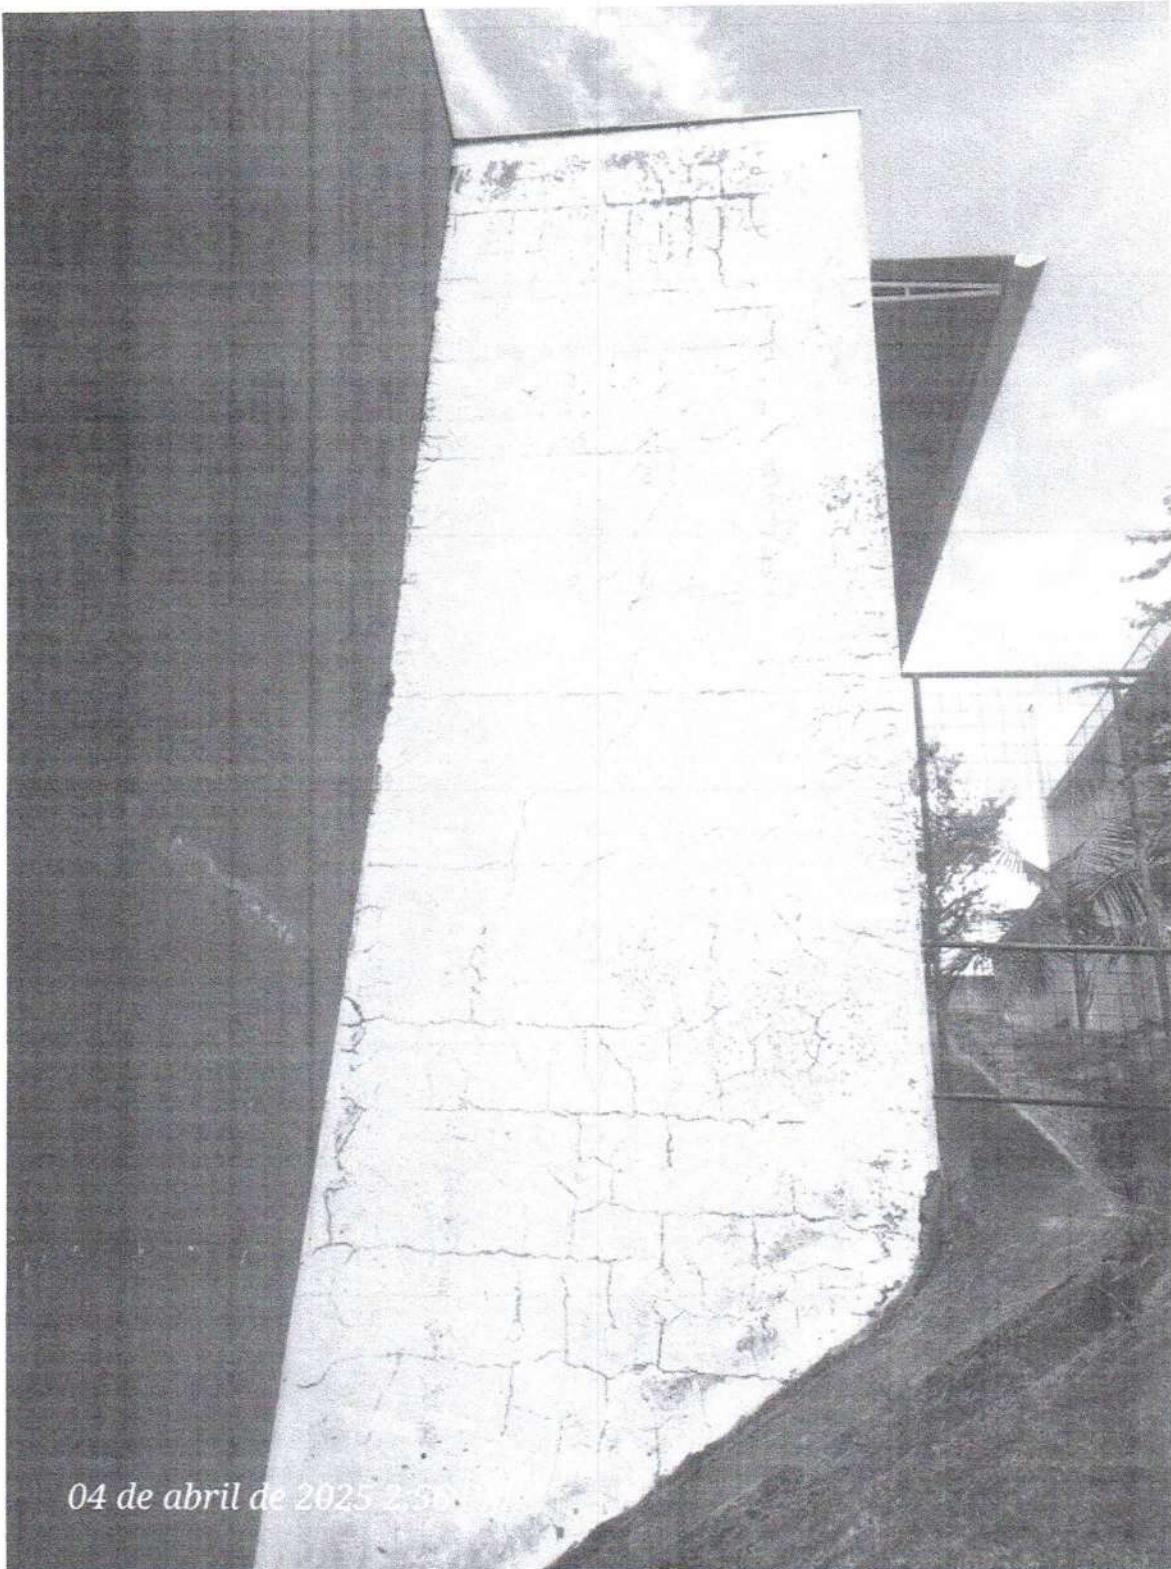
Excesso de fissuração no Bloco “A”

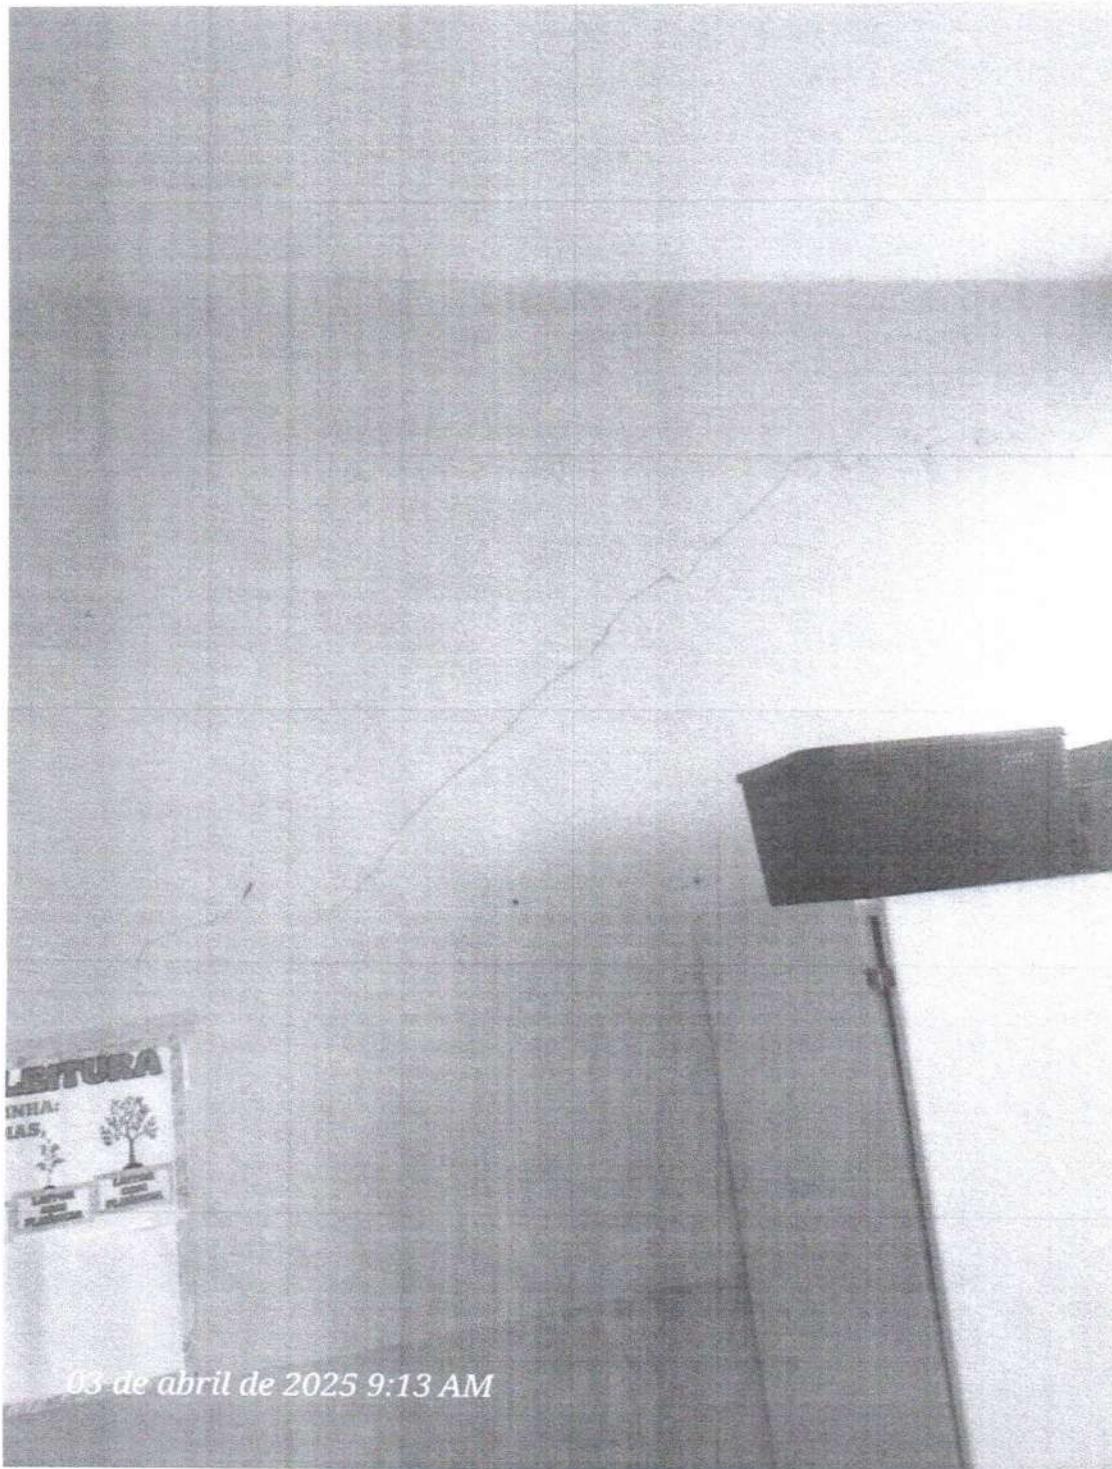
Trincas nas salas de aula – Bloco “A”

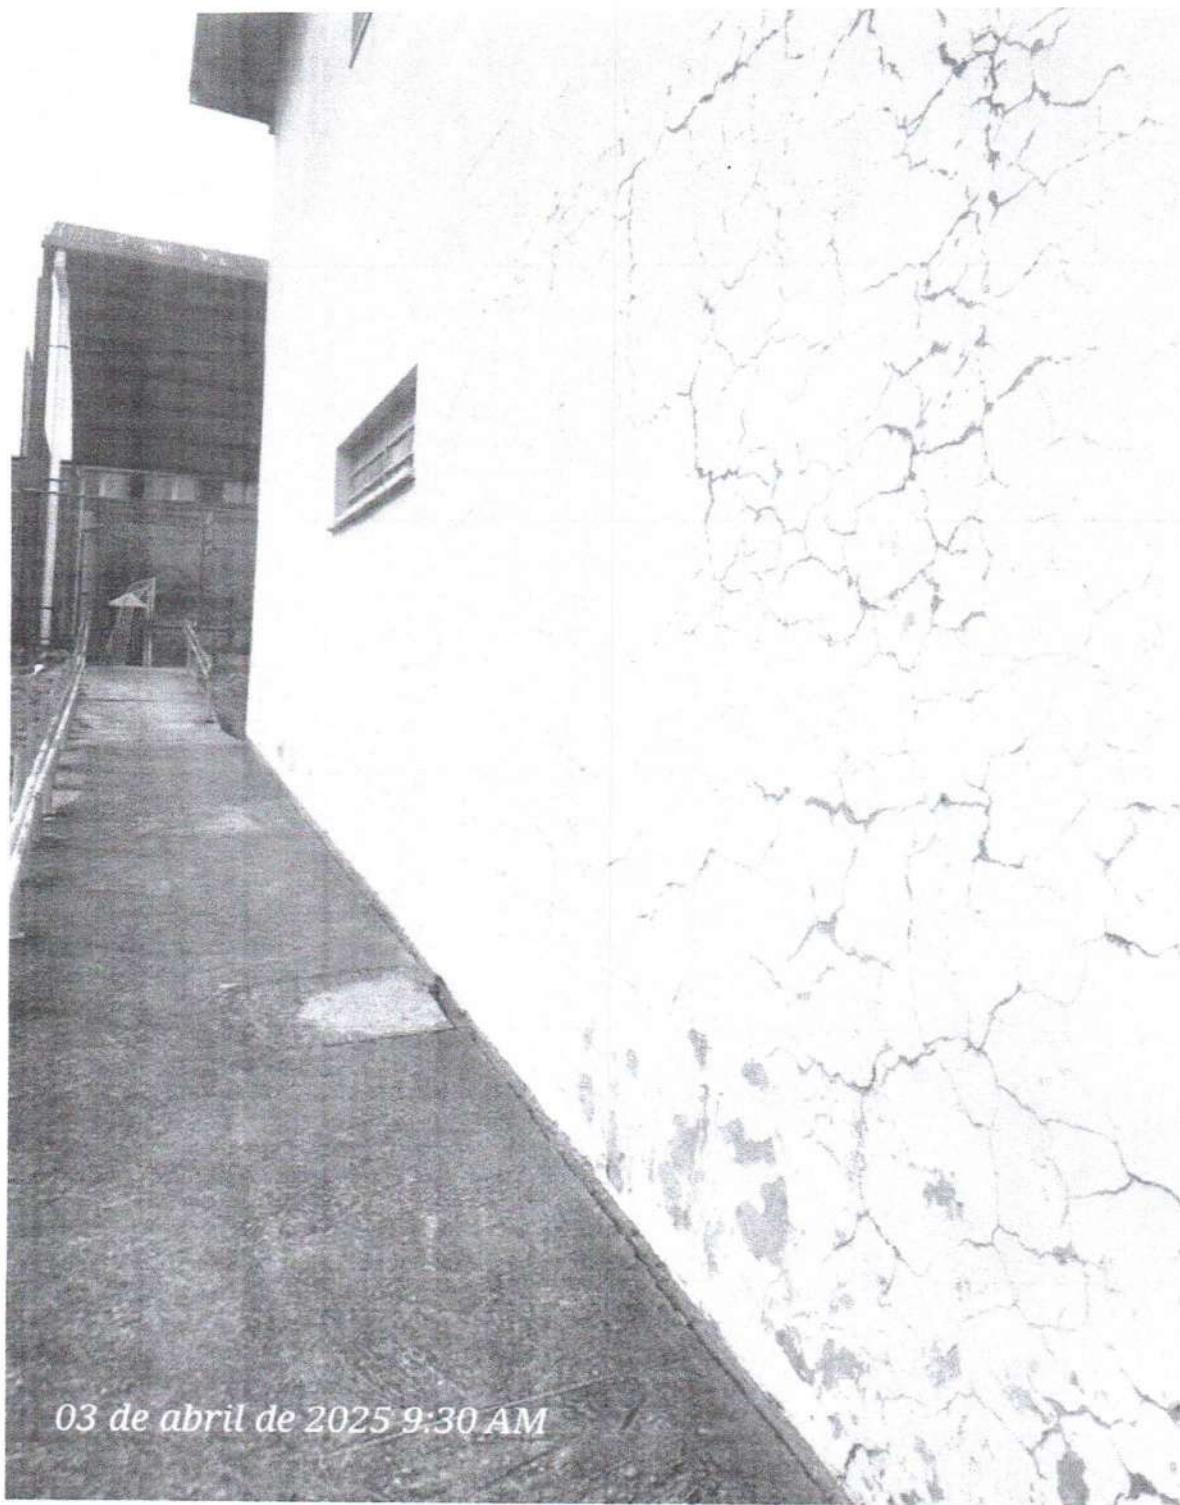
Fissuração intensa e rebaixo da calçada externa no Bloco “C”

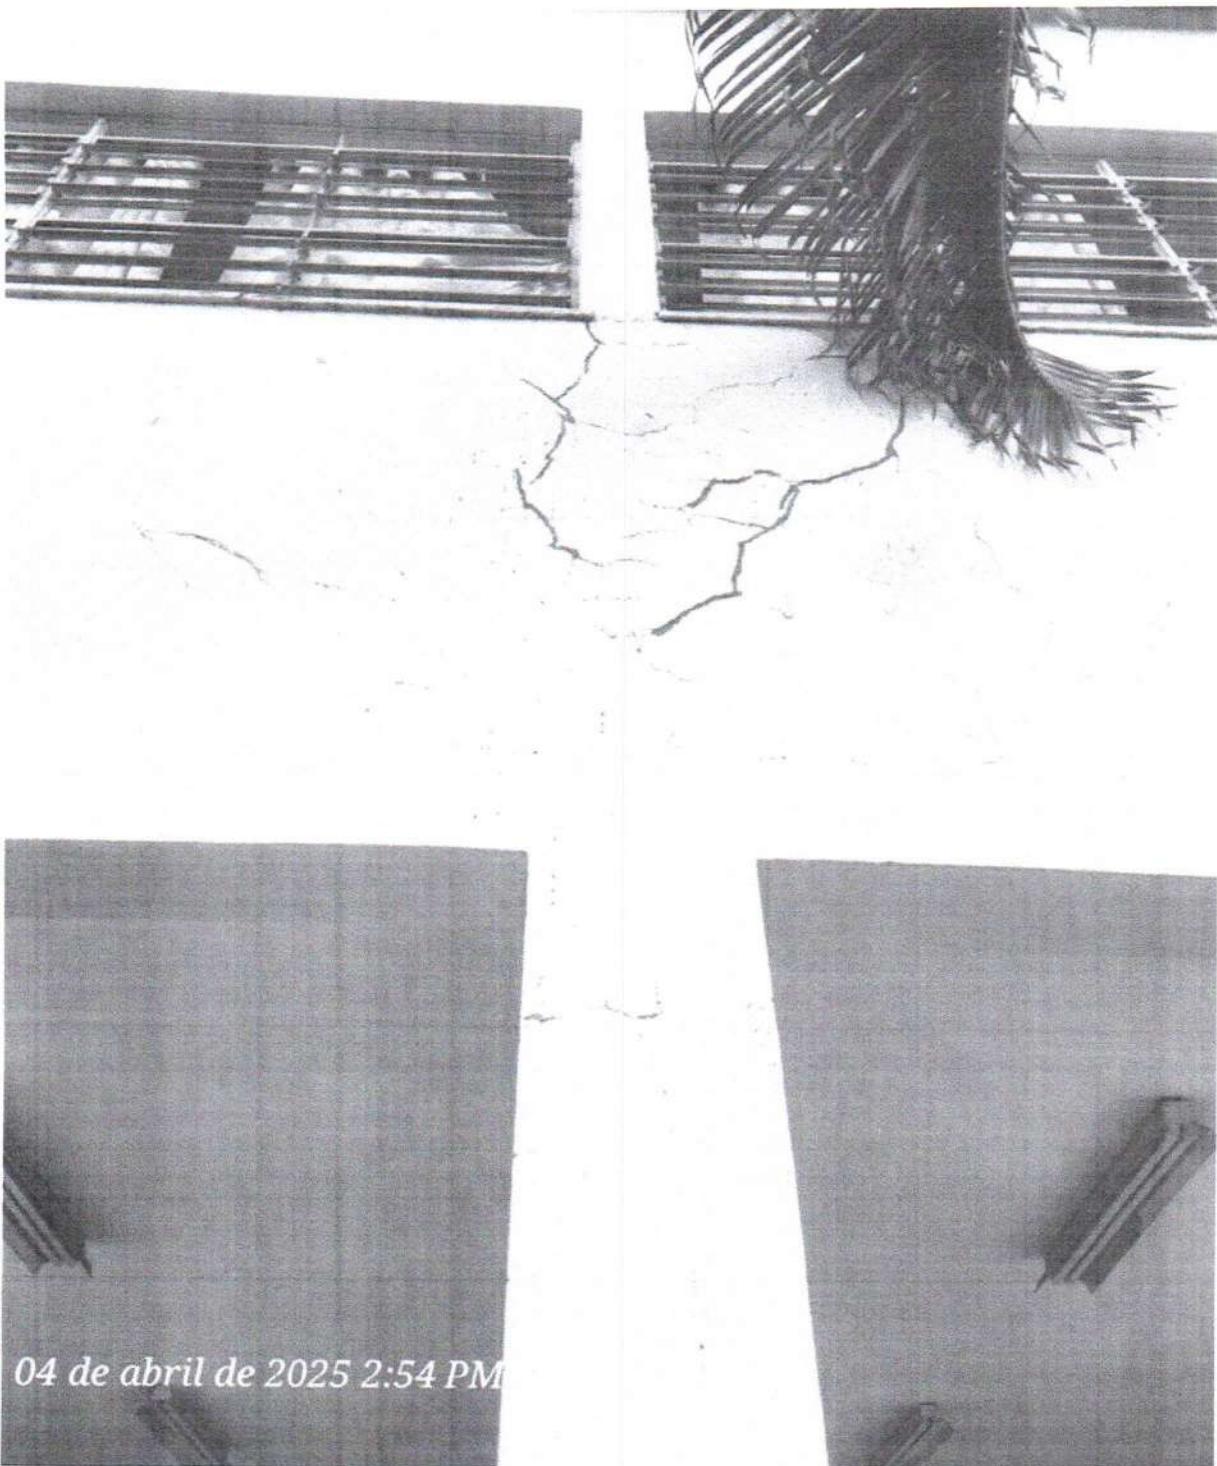
Fissuração intensa externa no Bloco "C"

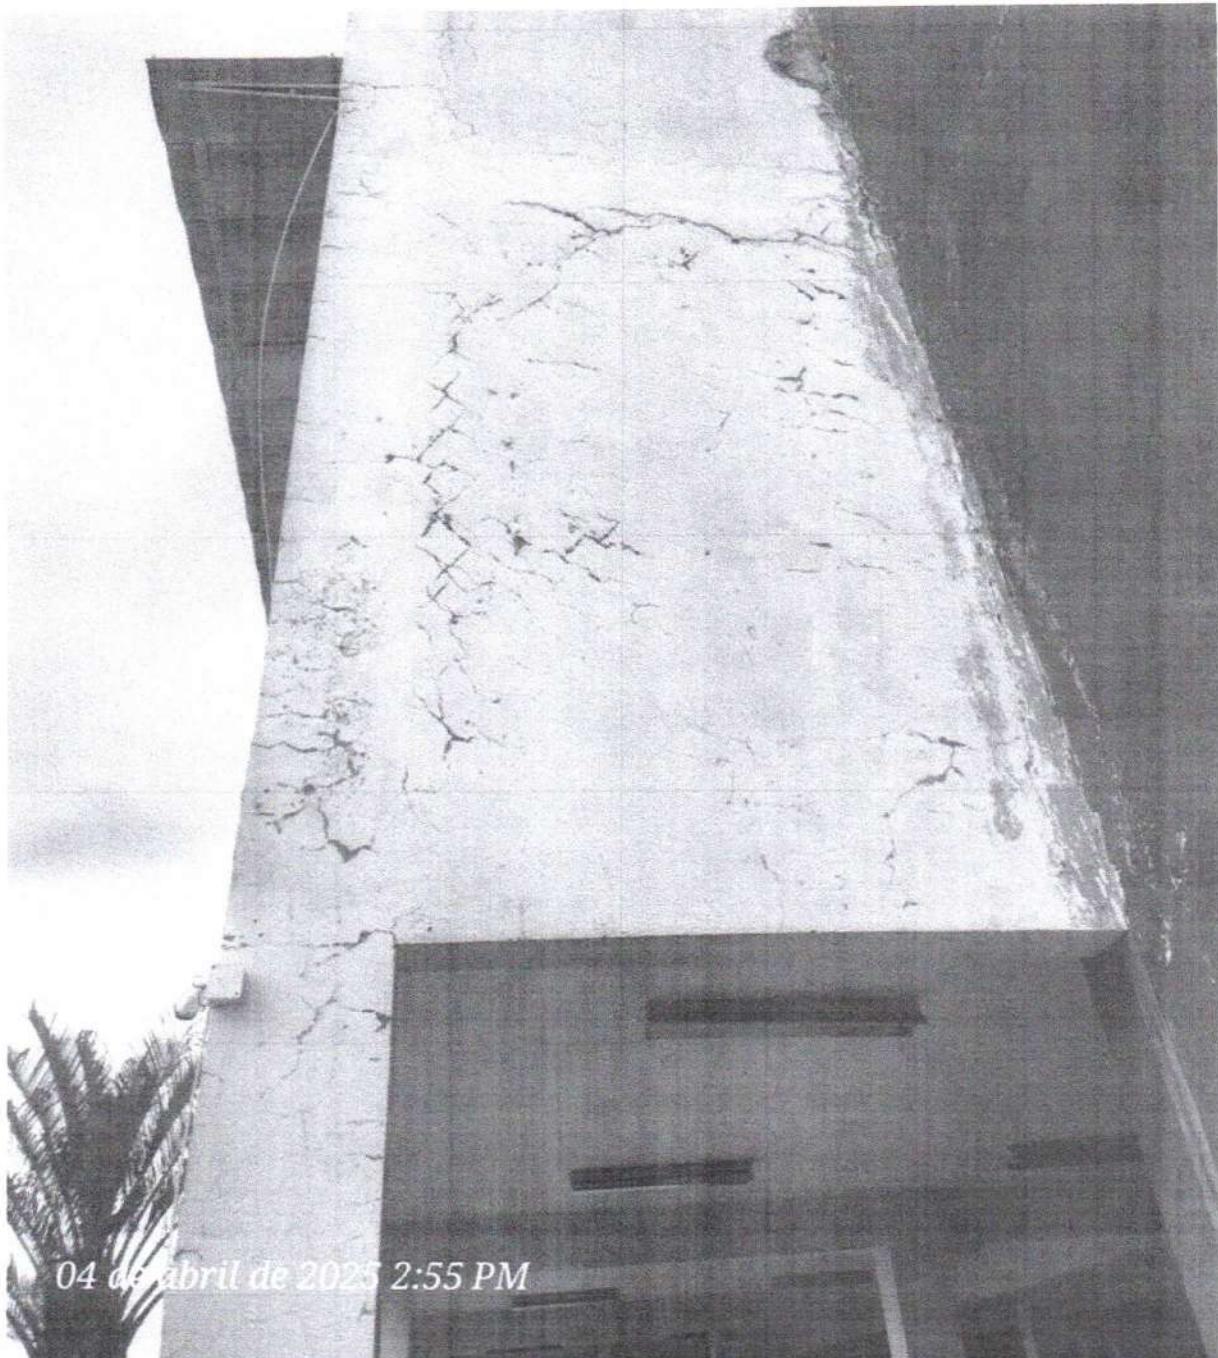
Fissuração intensa externa no Bloco “C”

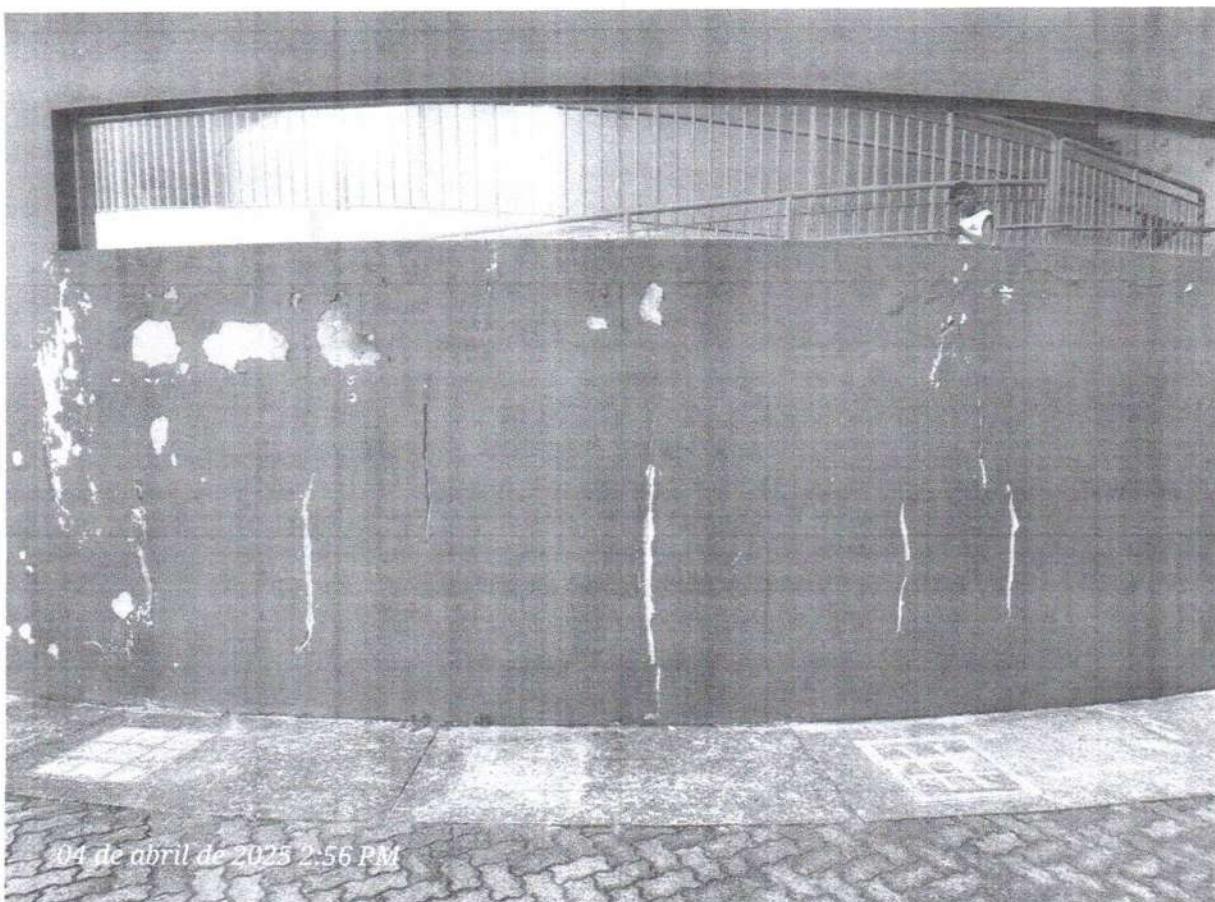
Trincas externas no Bloco “B”

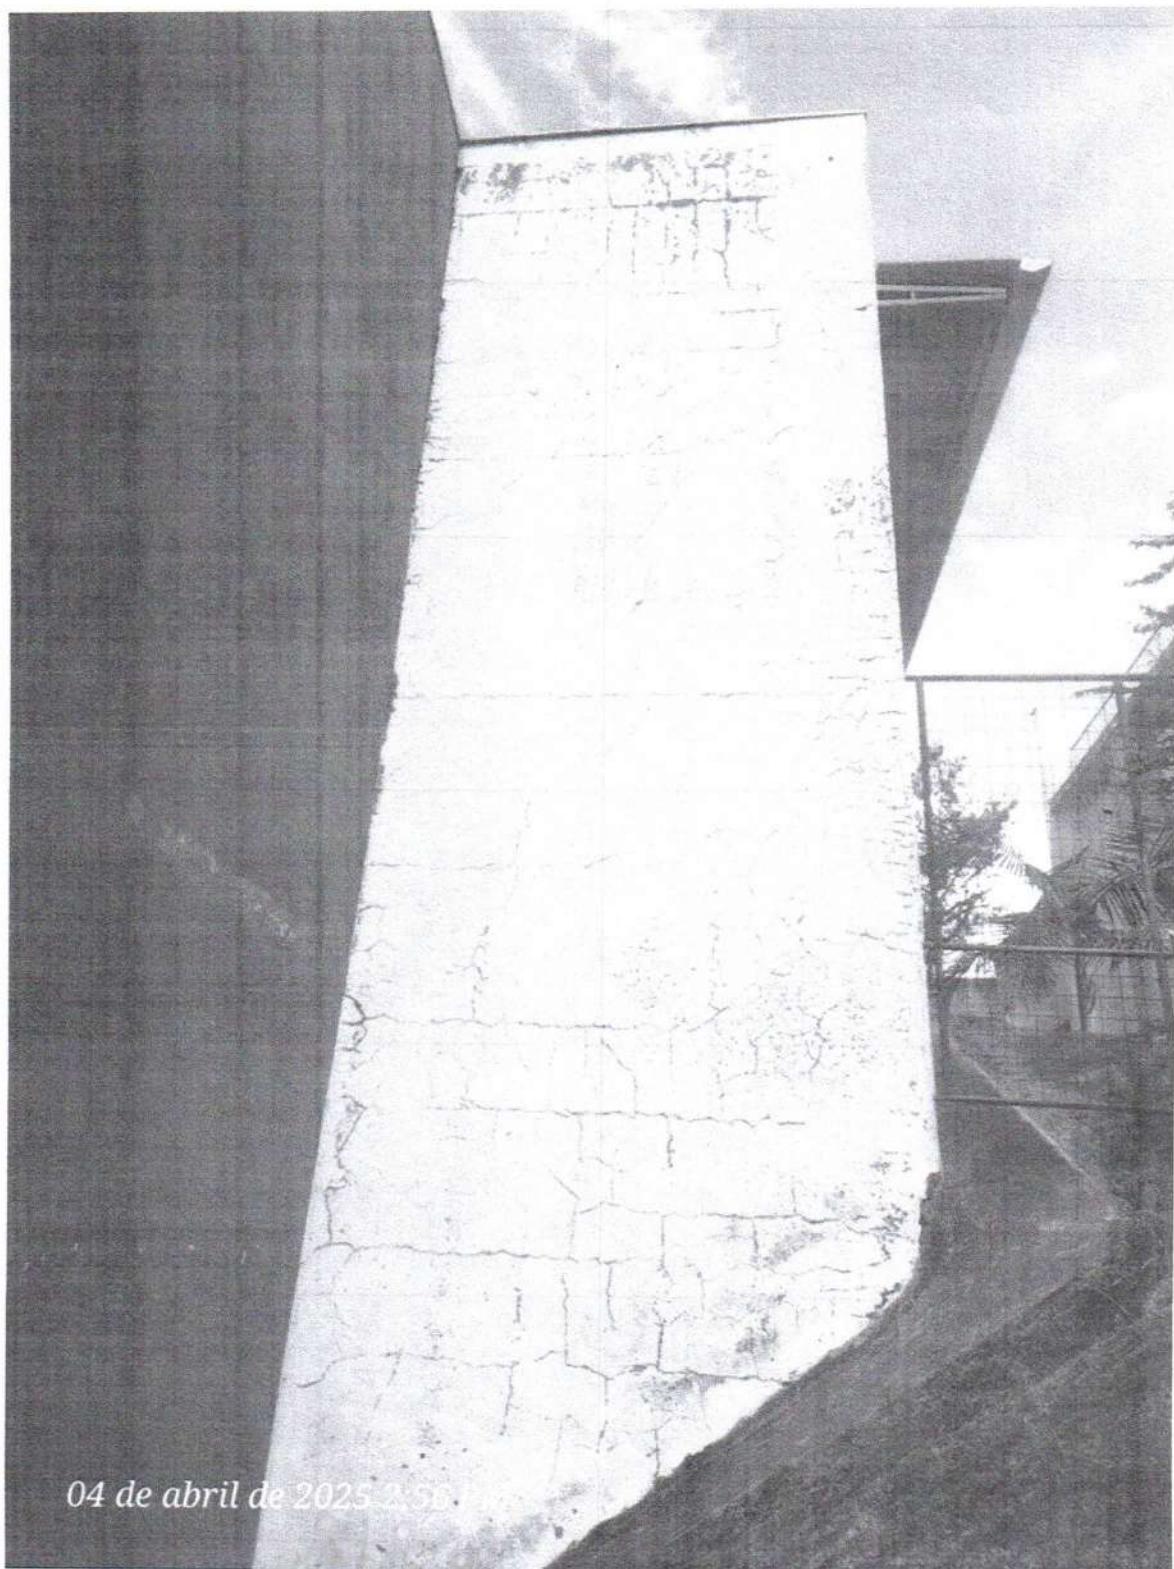
Excesso de fissuração no Bloco “A”

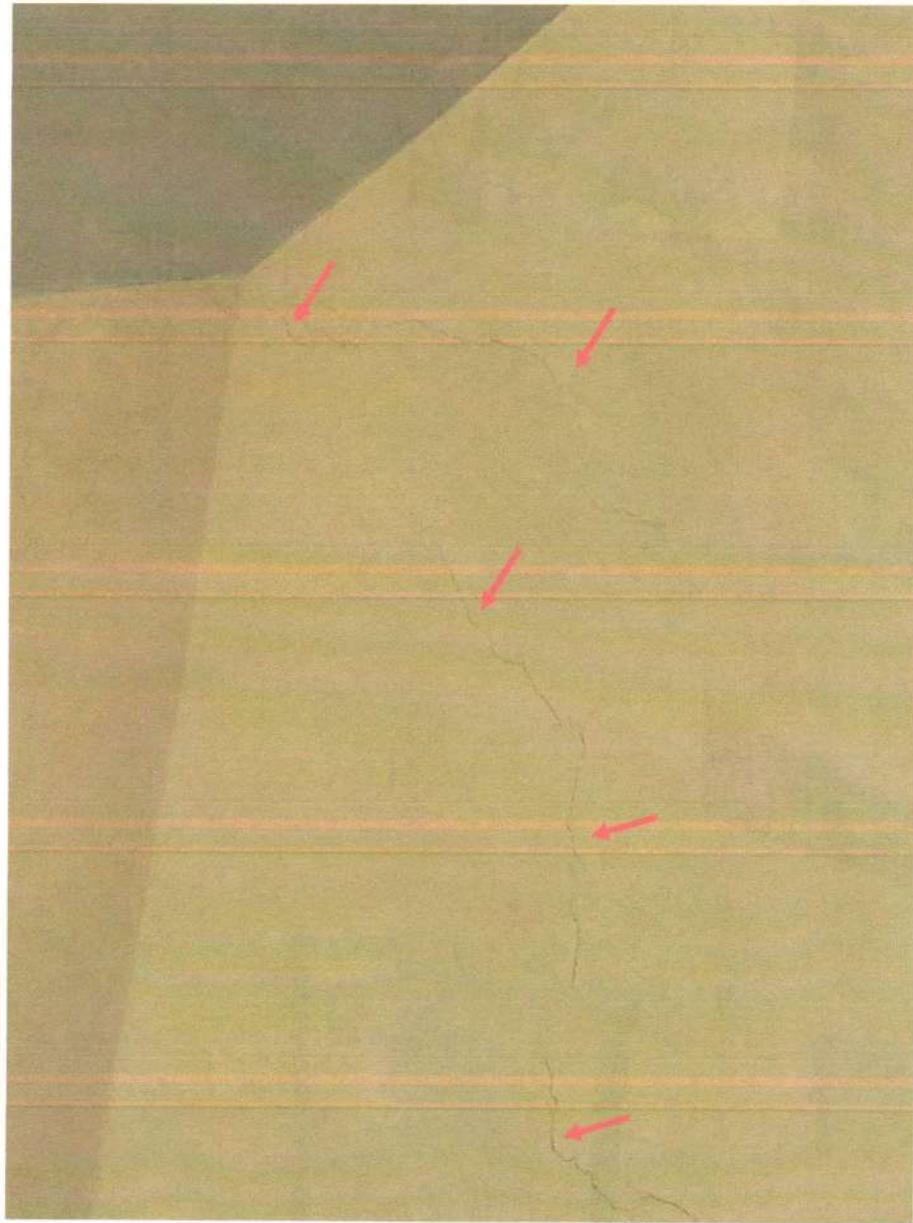
BLOCO "A" – COORDENAÇÃO

Foto 5 – Trincas e/ou fissuras (Prioridade I, Classificação 5)

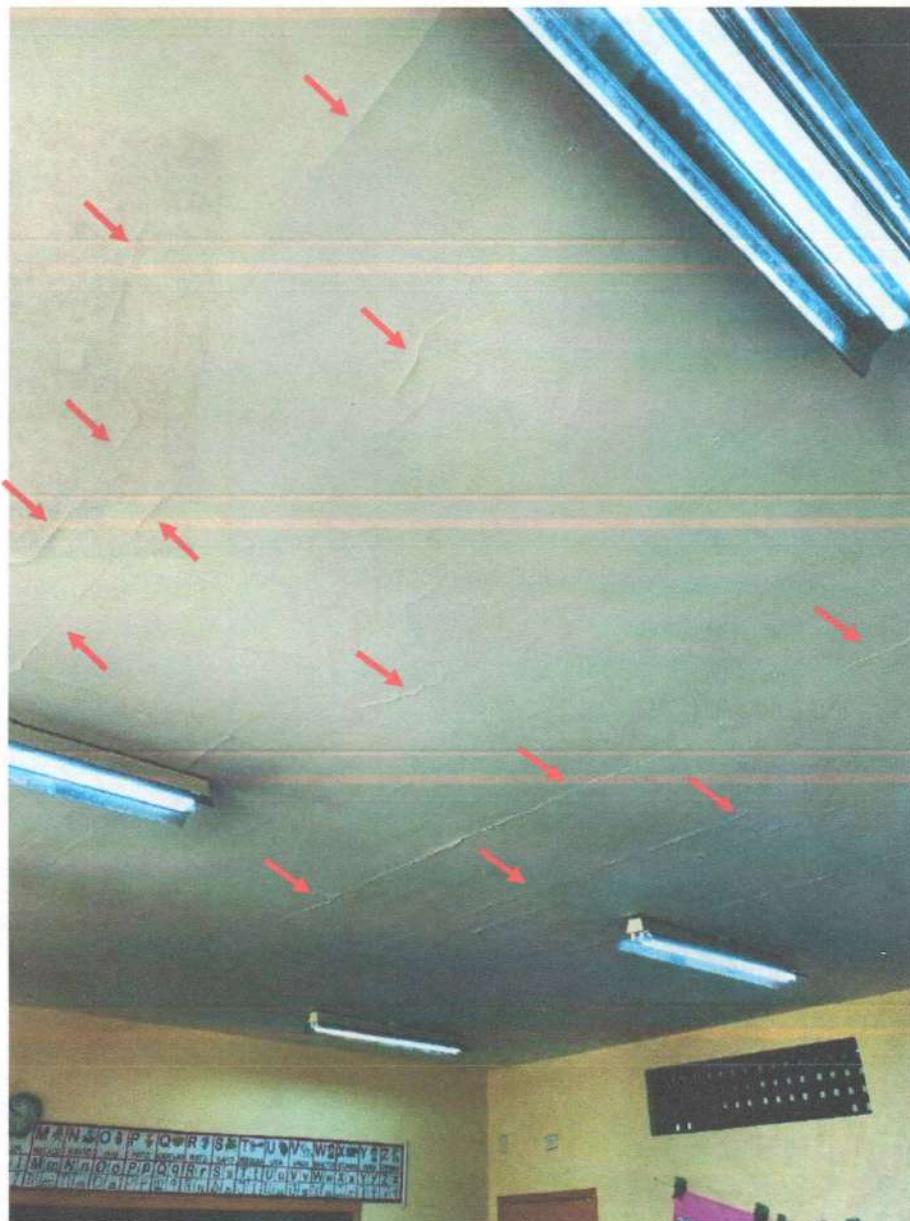
BLOCO "A" – SALA DE AULA 2

Foto 10 – Trincas e/ou fissuras (Prioridade II, Classificação 4)

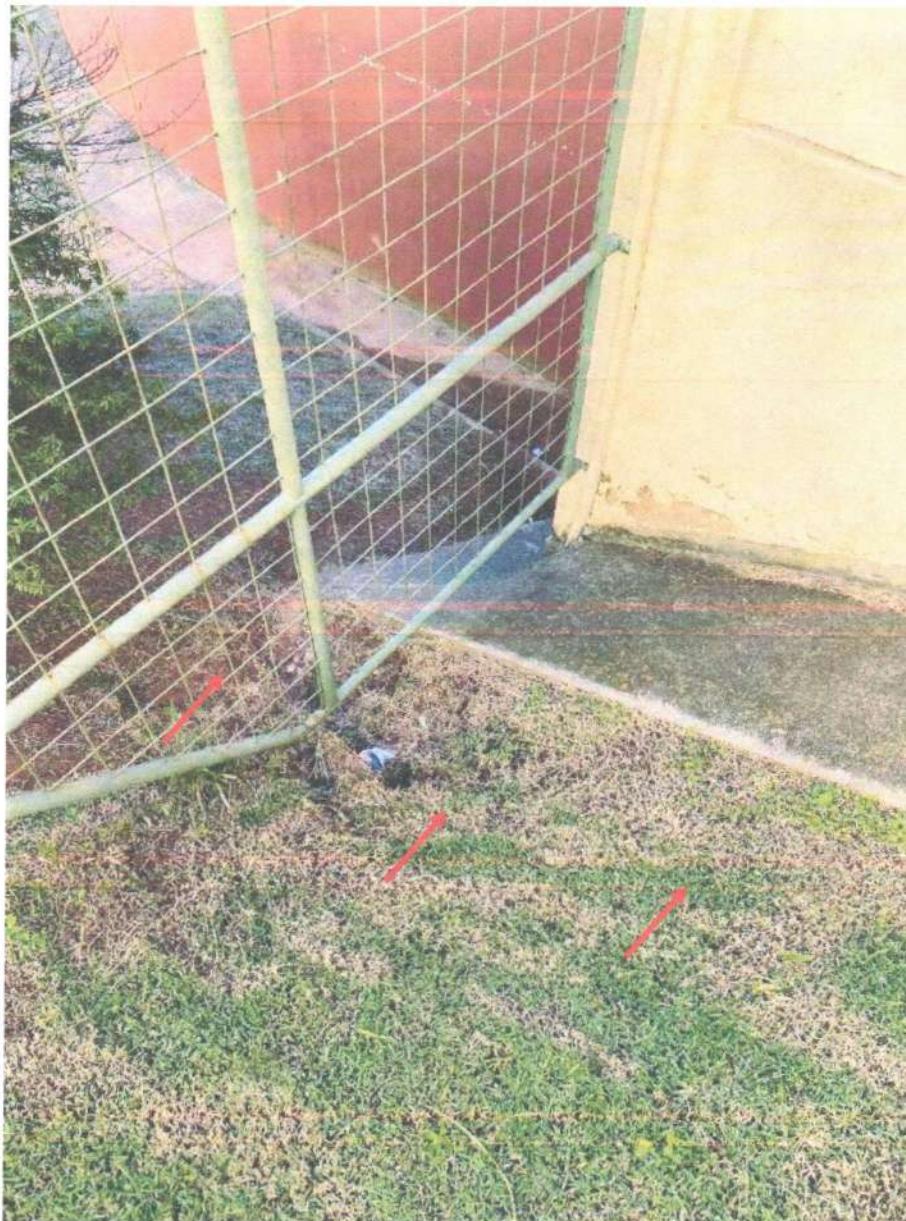
BLOCO "A" – VARANDA FACHADA SUL

Foto 15 – Deficiência no sistema de drenagem pluvial (Prioridade I, Classificação 5)
