**REF.: RESPOSTA À REQUERIMENTO.
INFORMAÇÕES SOBRE A INTERDIÇÃO DA
ESCOLA MARIA HELENA GUAZZELLI ROSA.**

**REF.: REQUERIMENTO Nº 164/2025 –
INFORMAÇÕES SOBRE A
INTERDIÇÃO DA ESCOLA MARIA
HELENA GUAZZELLI.**

A solicitação de avaliação e verificação técnica das estruturas da EMEF “Profª Maria Helena Guazzelli Rosa” e do muro de divisa com a construção da nova sede da ETEC se faz necessária para garantir a segurança da comunidade escolar. Considerando a proximidade da obra e os possíveis impactos estruturais decorrentes da construção, torna-se essencial uma análise técnica detalhada para prevenir eventuais danos, assegurar a integridade física do espaço escolar e garantir um ambiente seguro para alunos, professores e funcionários.

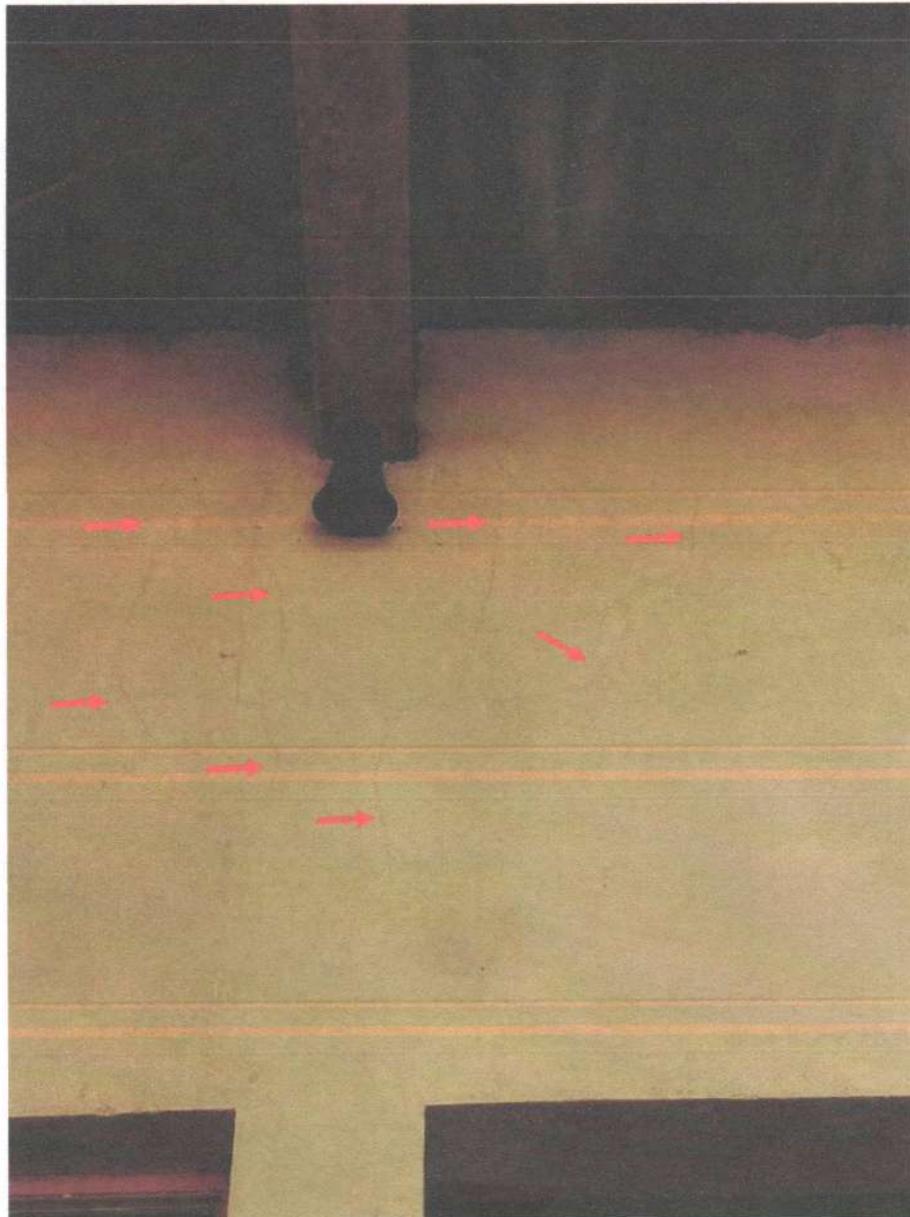
Foto 19 – Trincas e/ou fissuras (Prioridade II, Classificação 4)

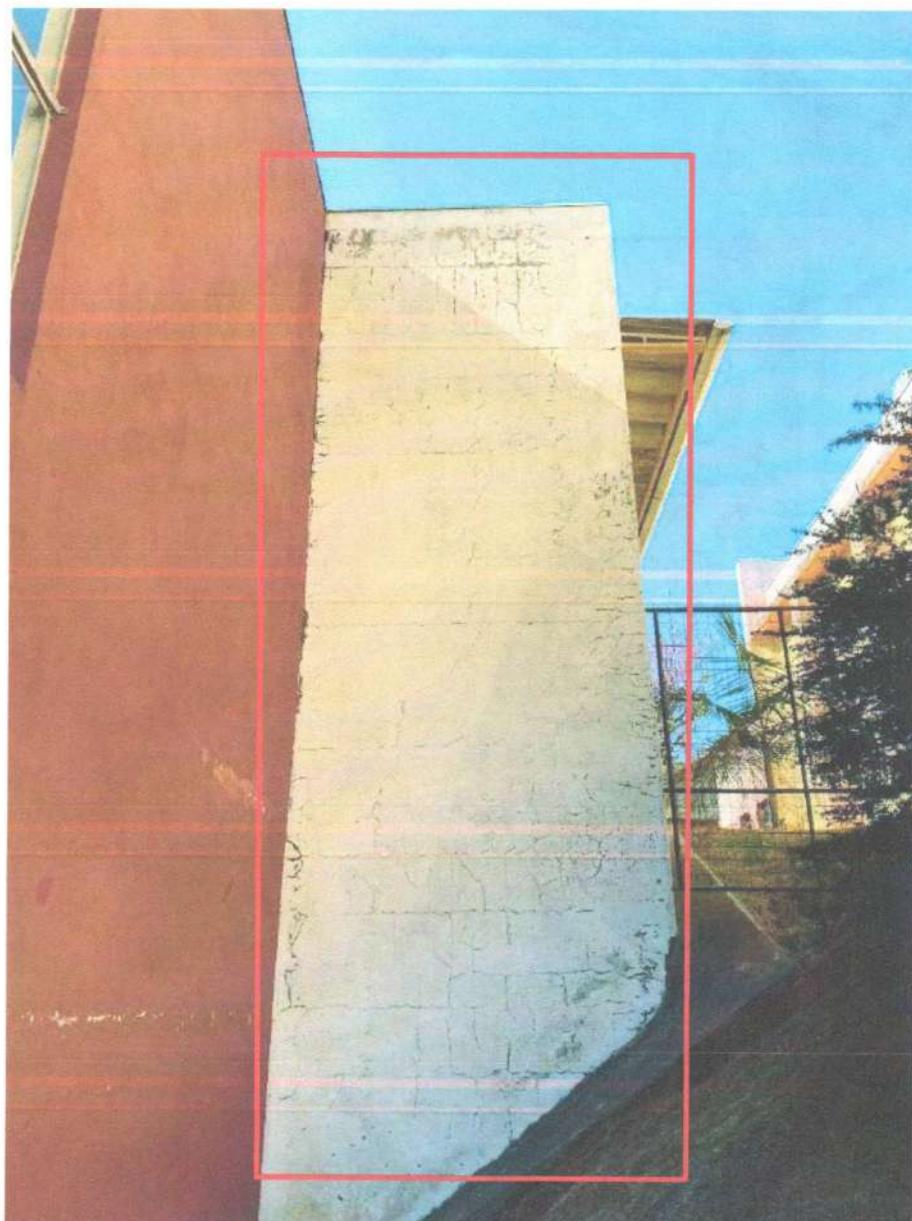
BLOCO "A" – VARANDA FACHADA OESTE

Foto 20 – Trincas e/ou fissuras (Prioridade II, Classificação 4)

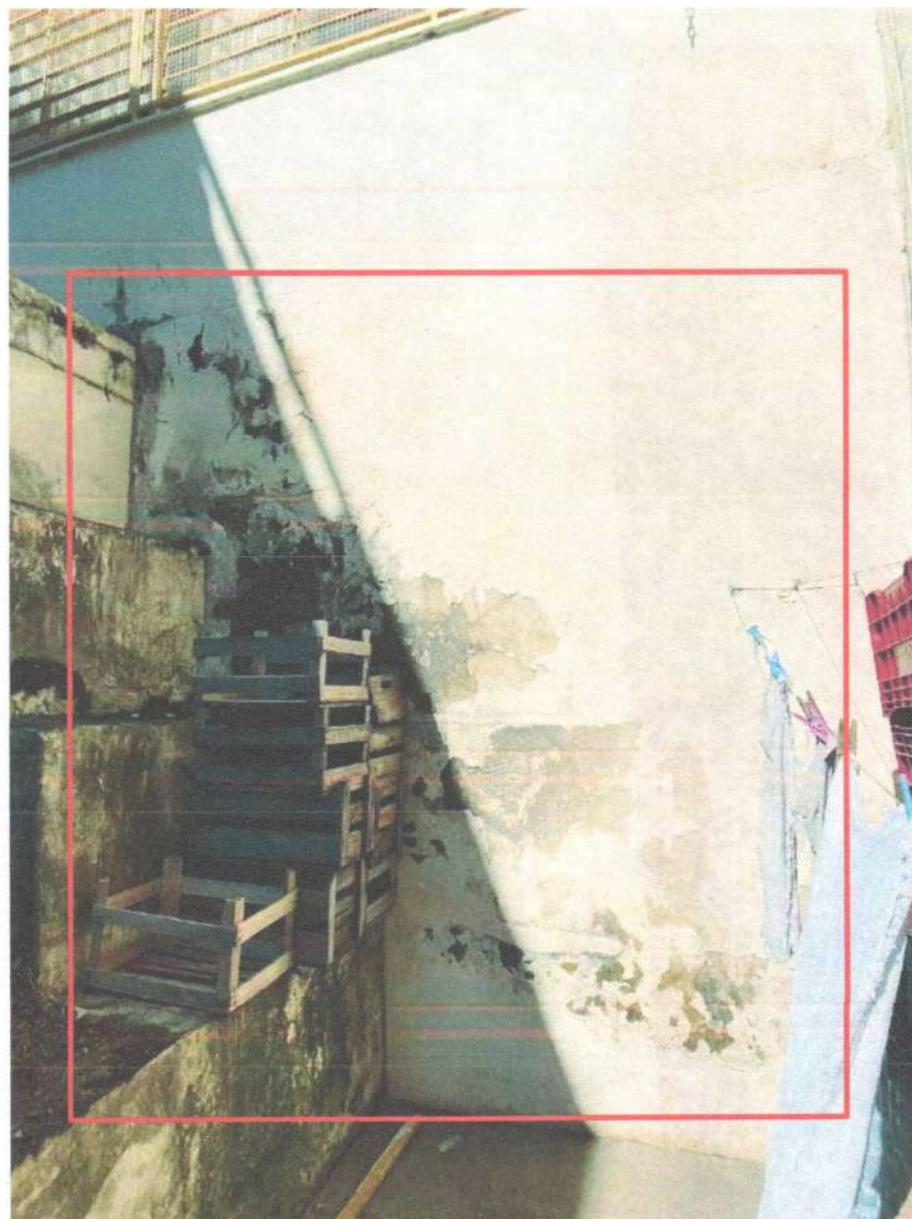
BLOCO "A" – VARANDA FACHADA NORTE

Foto 21 – Umidade por capilaridade lateral (Prioridade II, Classificação 3)

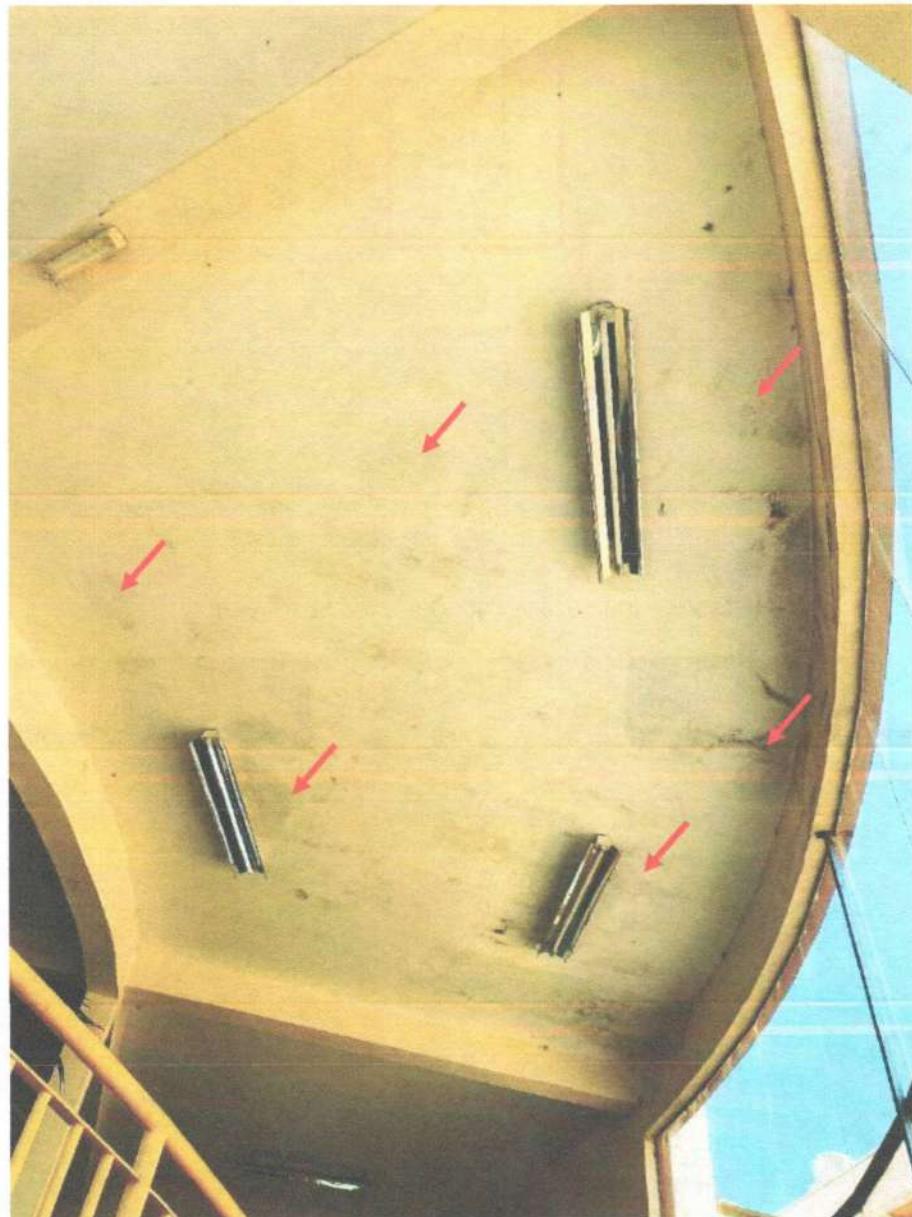
Foto 26 – Infiltrações (Prioridade II, Classificação 4)

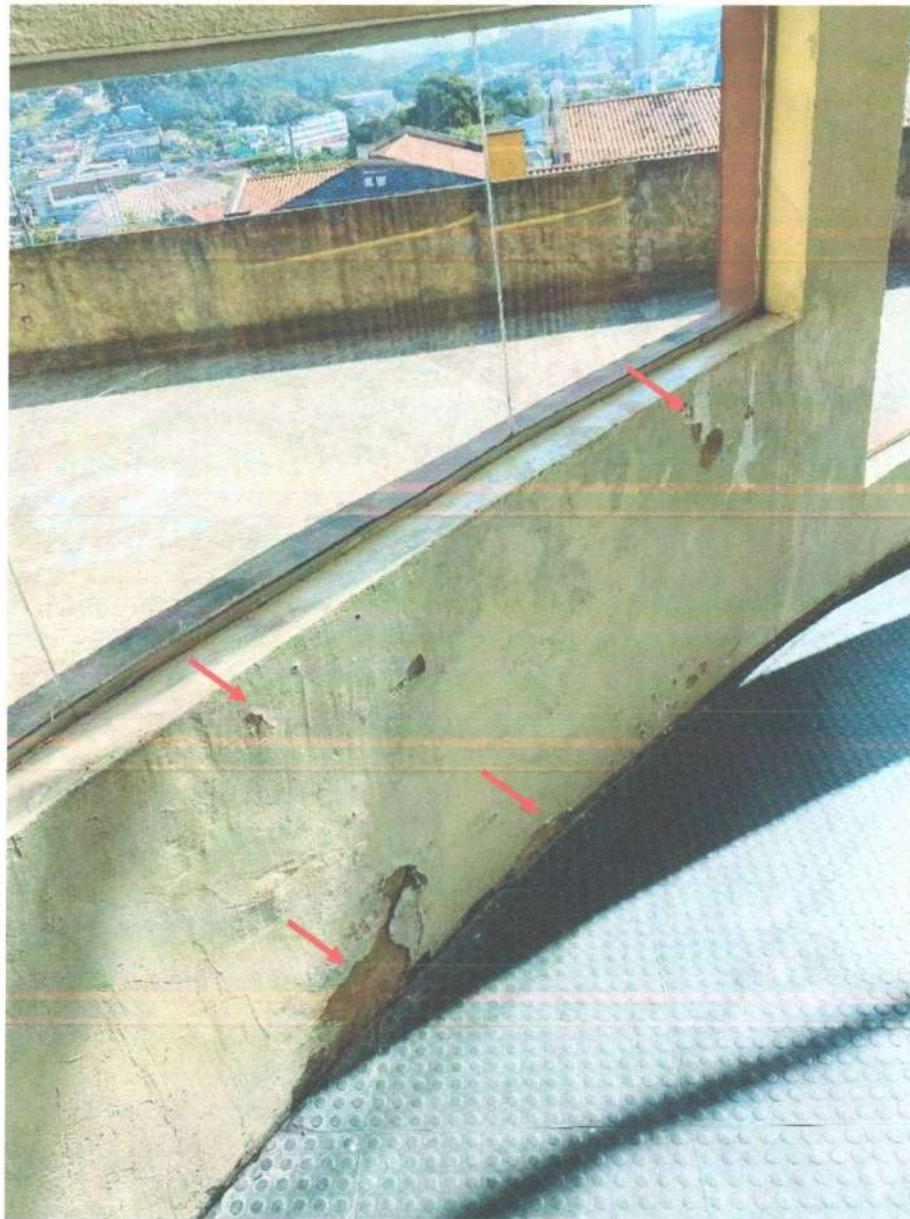
Foto 27 – Descascamento de pintura e reboco (Prioridade II, Classificação 3)

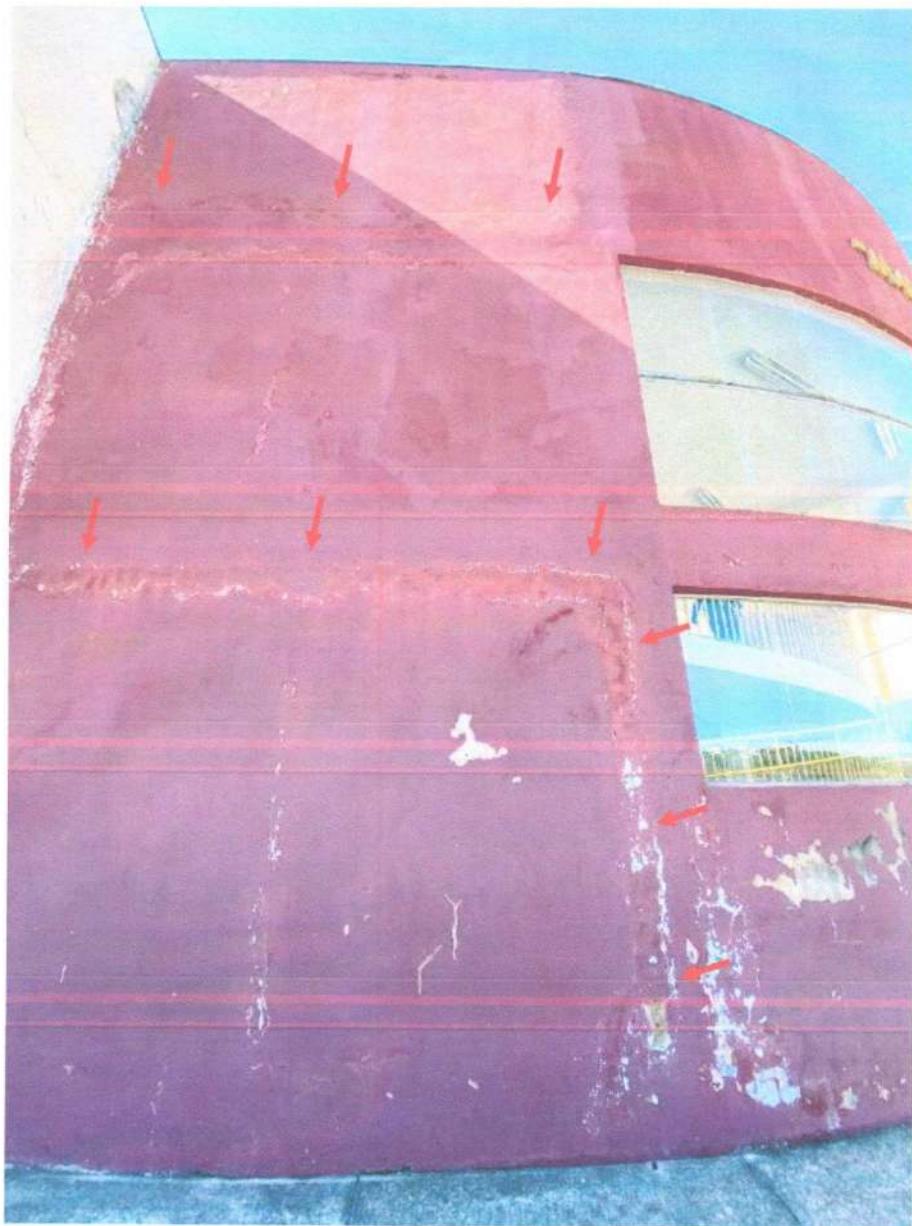
Foto 30 – Trincas e/ou fissuras (Prioridade II, Classificação 4)

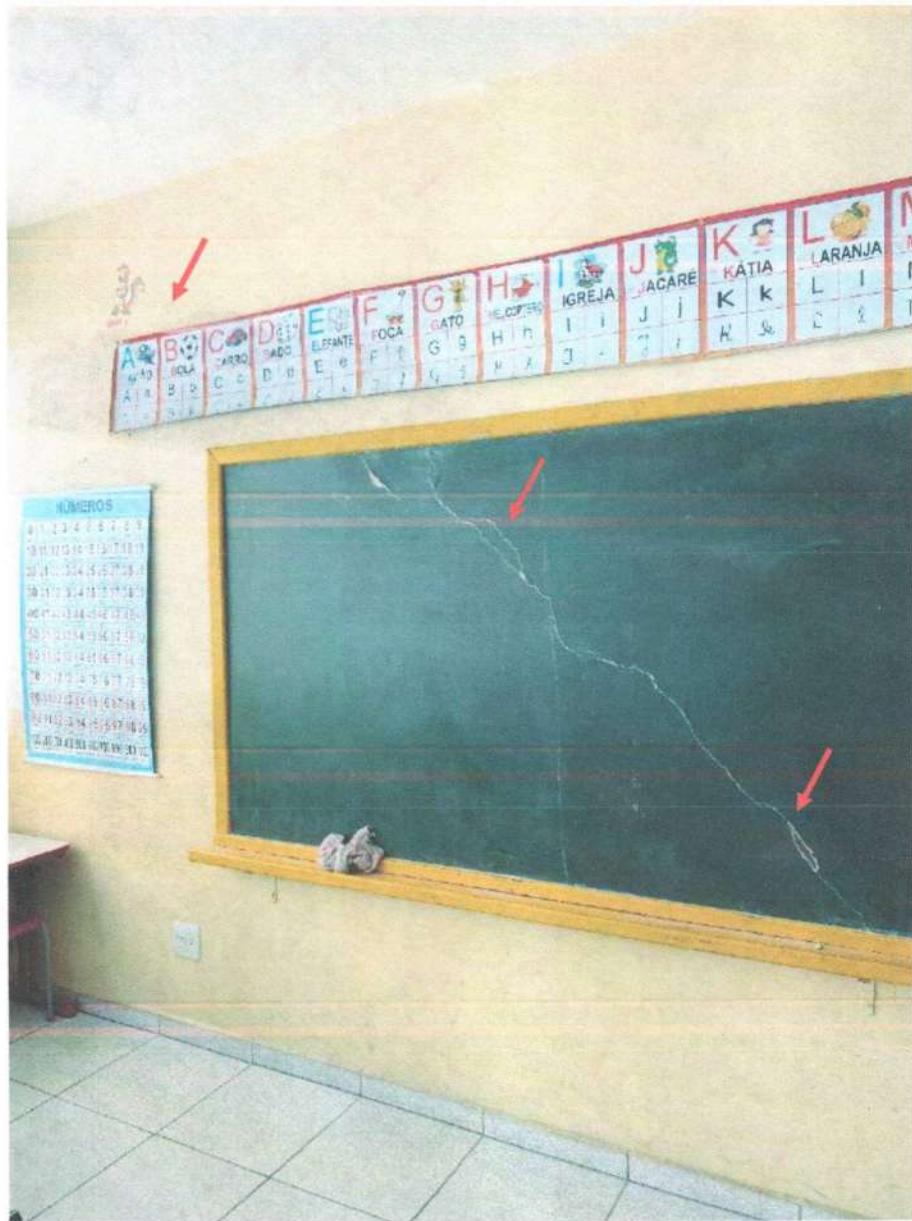
BLOCO "C" – PAVIMENTO TÉRREO – SALA DE AULA 4

Foto 33 – Trincas e/ou fissuras (Prioridade I, Classificação 5)

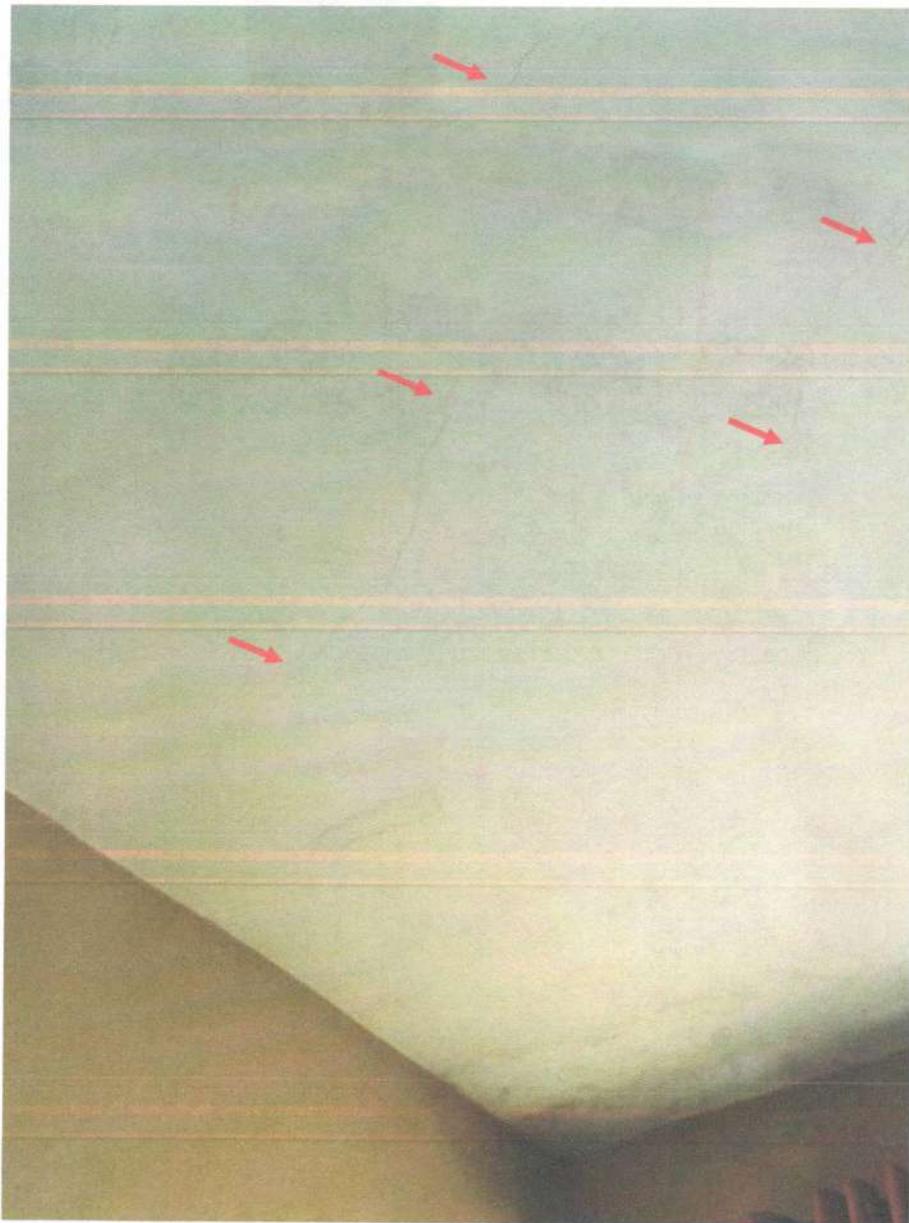
BLOCO "C" – PAVIMENTO TÉRREO – SALA DE AULA 6

Foto 34 – Trincas e/ou fissuras na laje (Prioridade I, Classificação 5)

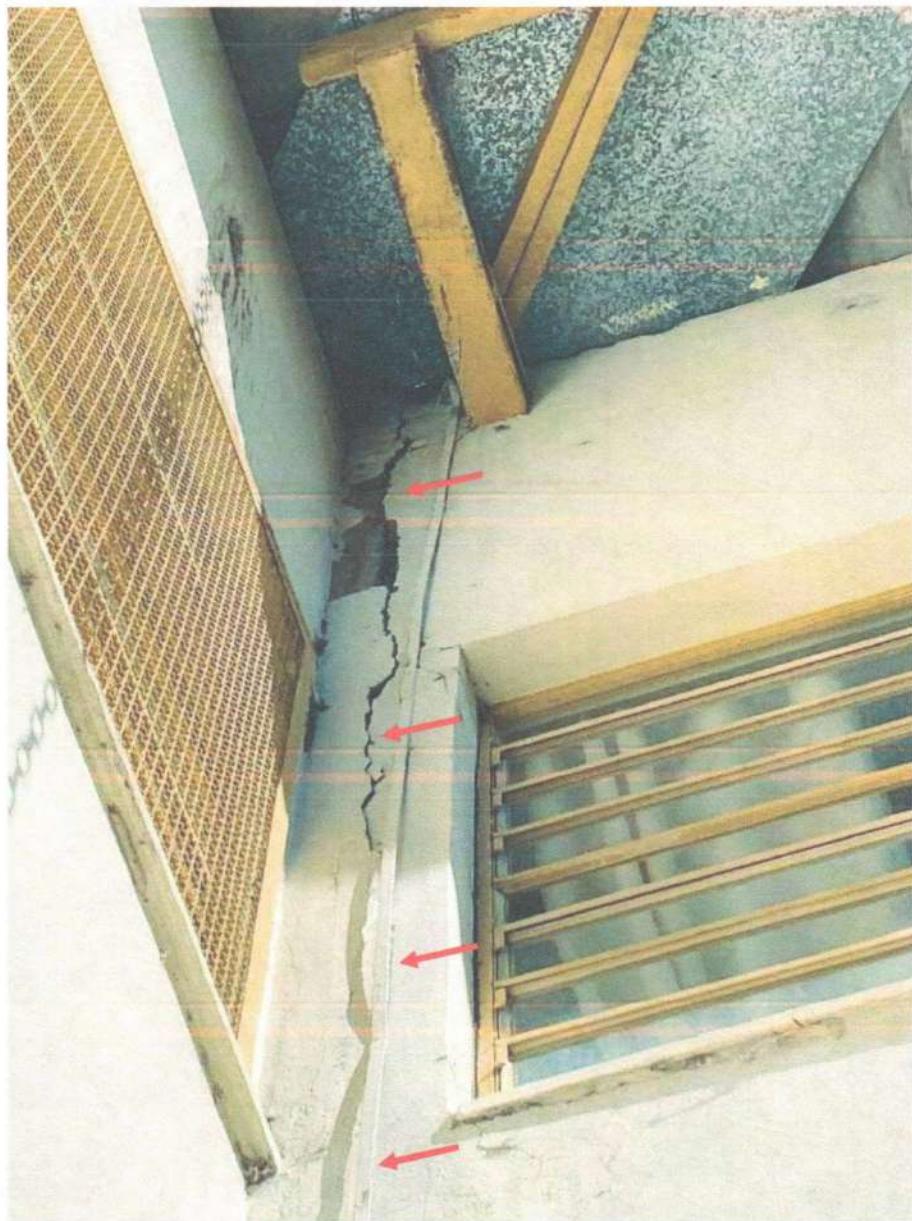
BLOCO "C" – FACHADA LESTE

Foto 42 – Pilar travado, com trincas e/ou fissuras (Prioridade I, Classificação 5)

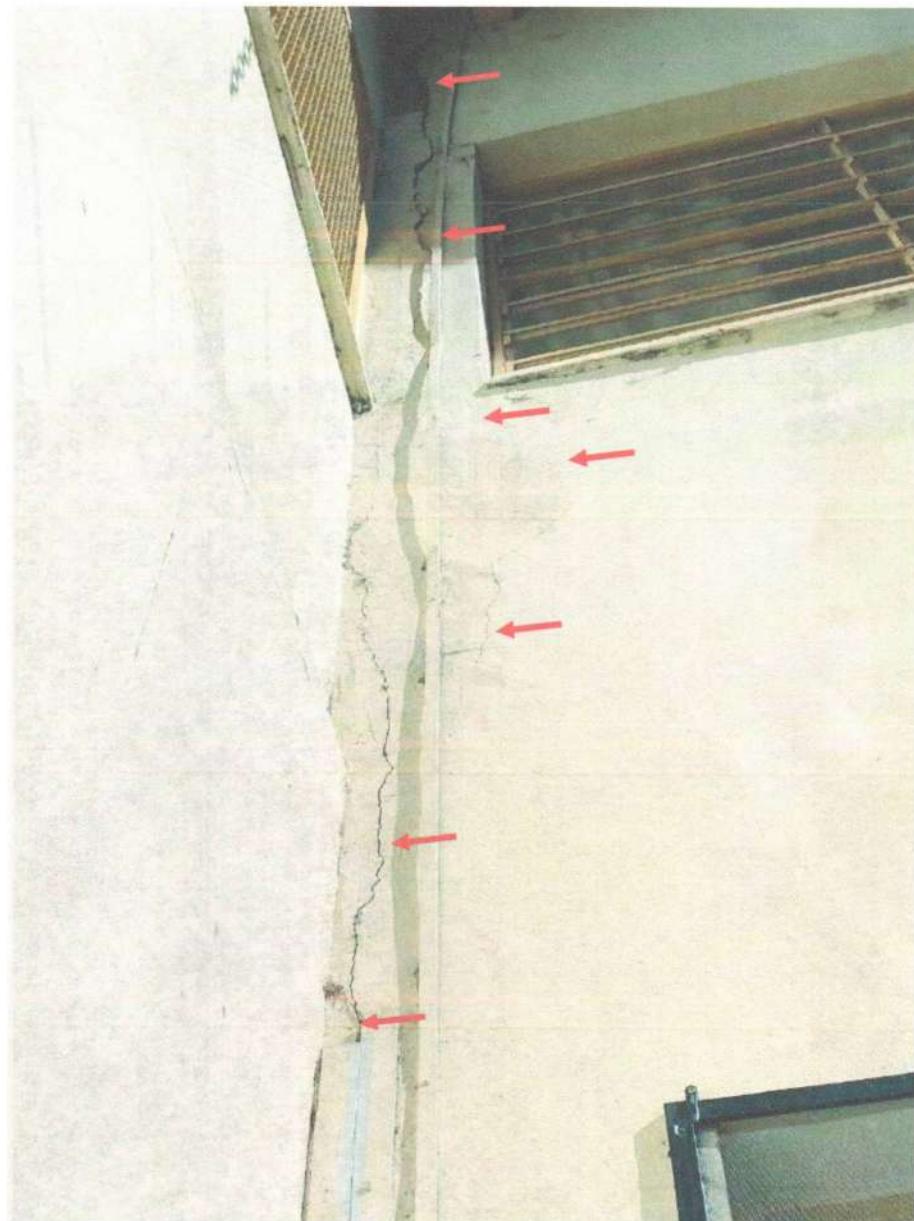
Foto 43 – Pilar travado, com trincas e/ou fissuras (Prioridade I, Classificação 5)

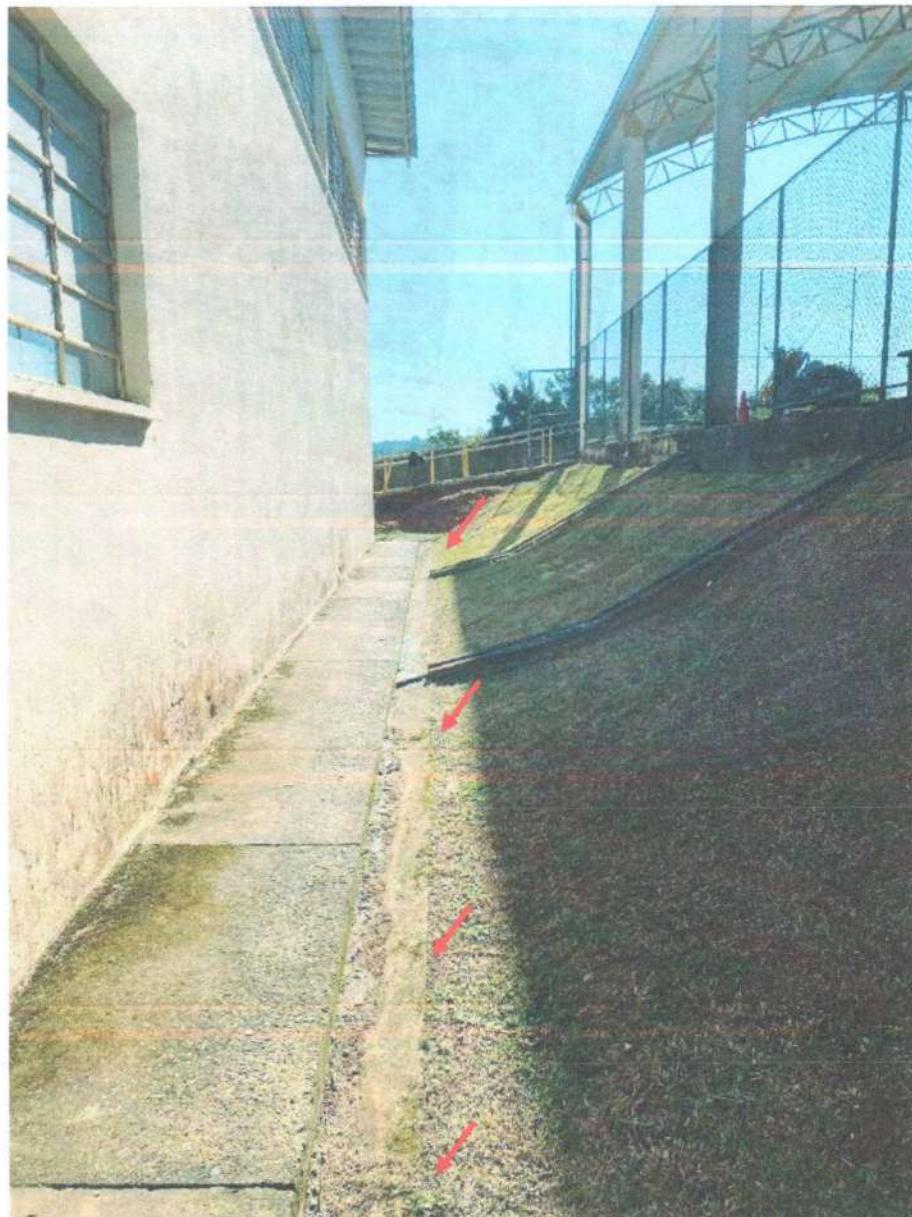
Foto 44 – Deficiência no sistema de drenagem pluvial (Prioridade I, Classificação 5)

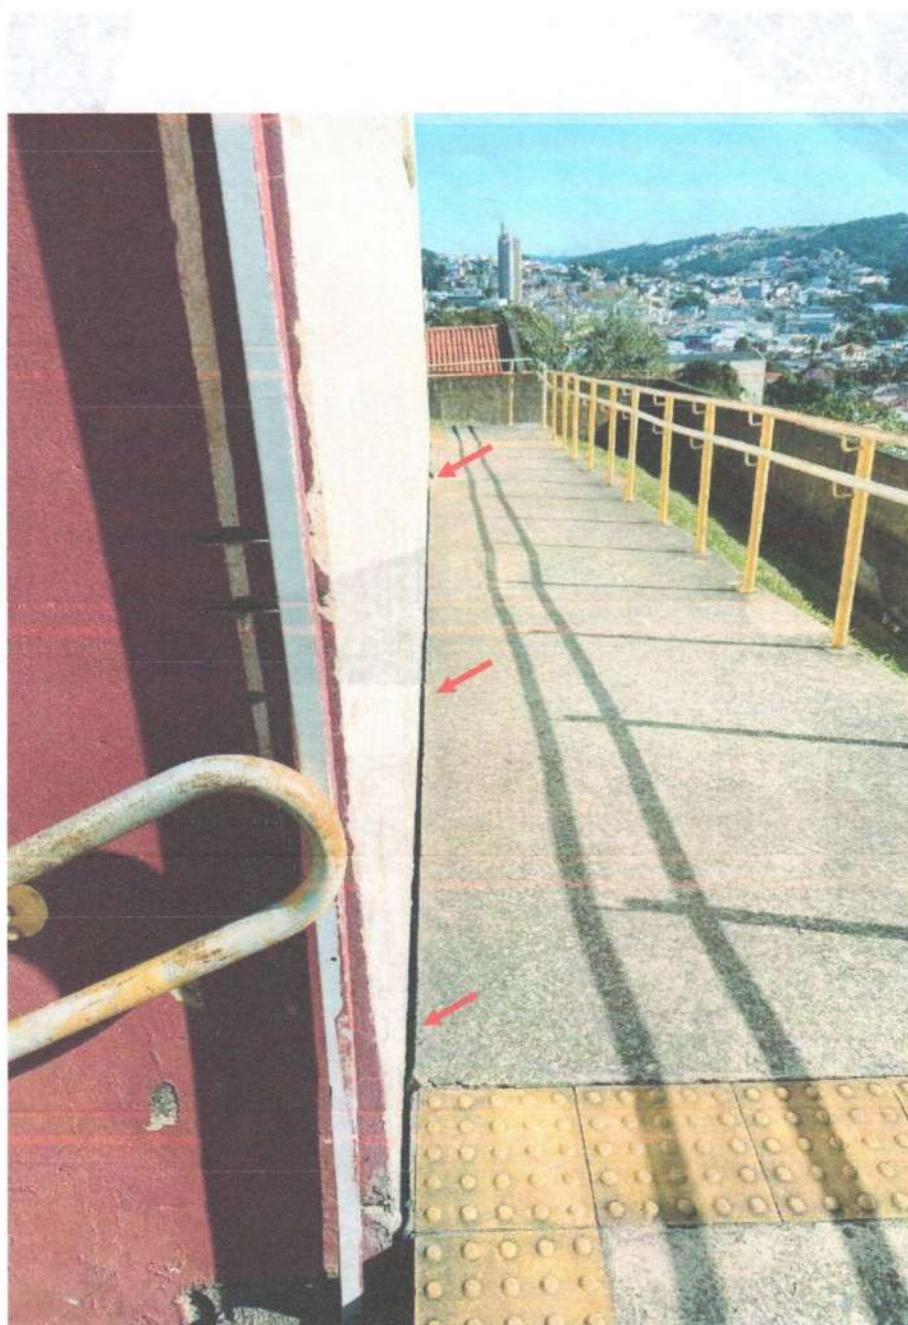
Foto 51 – Recalque de piso (Prioridade I, Classificação 5)

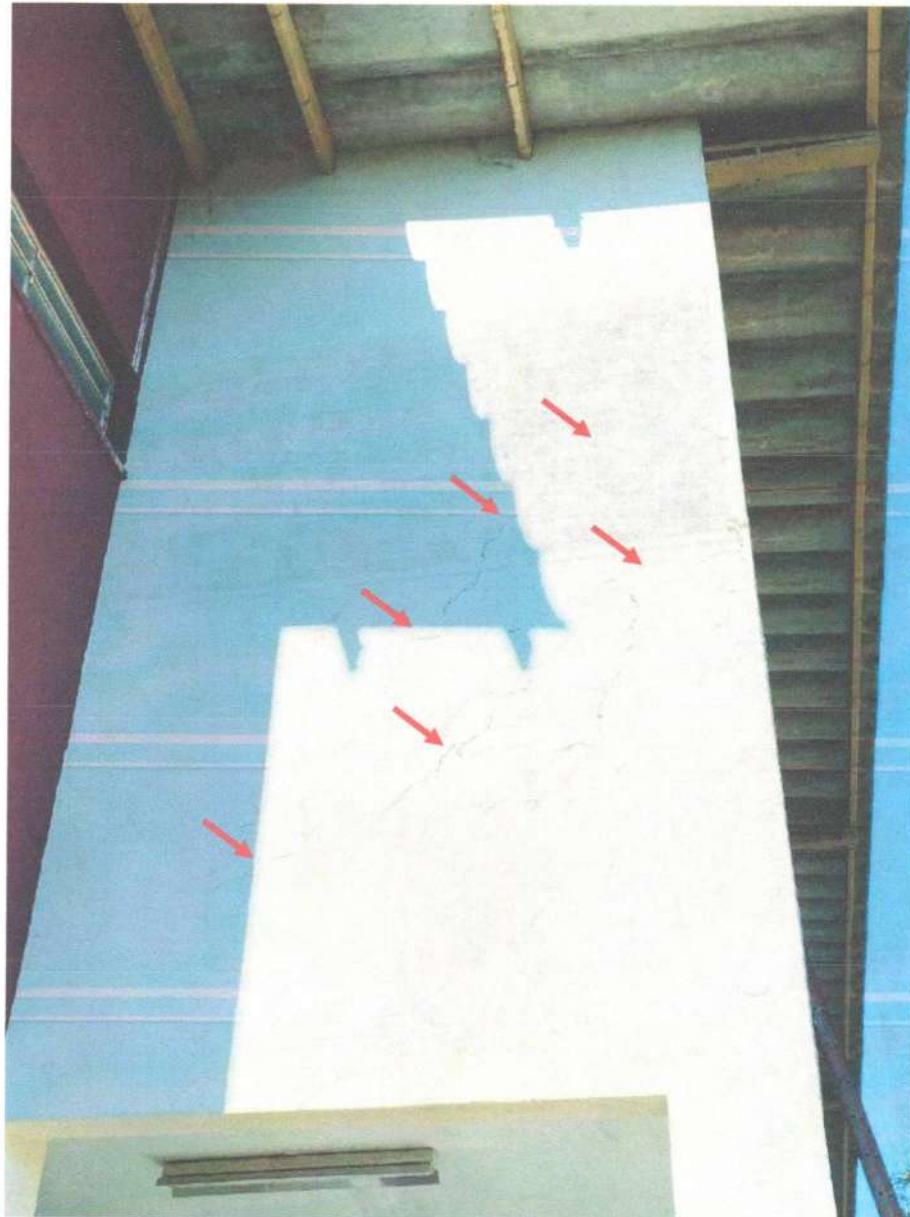
Foto 52 – Trincas e/ou fissuras (Prioridade I, Classificação 5)

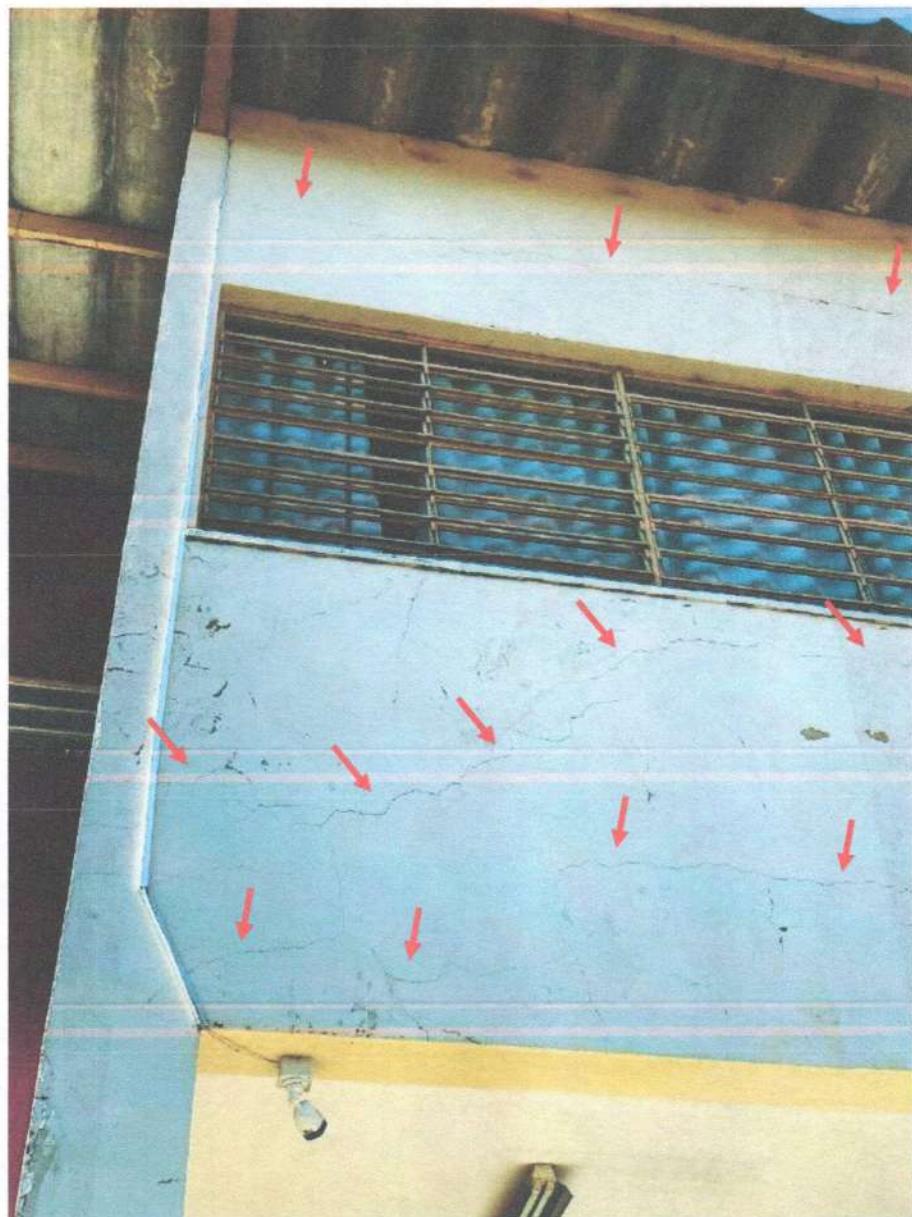
BLOCO "C" – FACHADA OESTE

Foto 53 – Trincas e/ou fissuras (Prioridade I, Classificação 5)

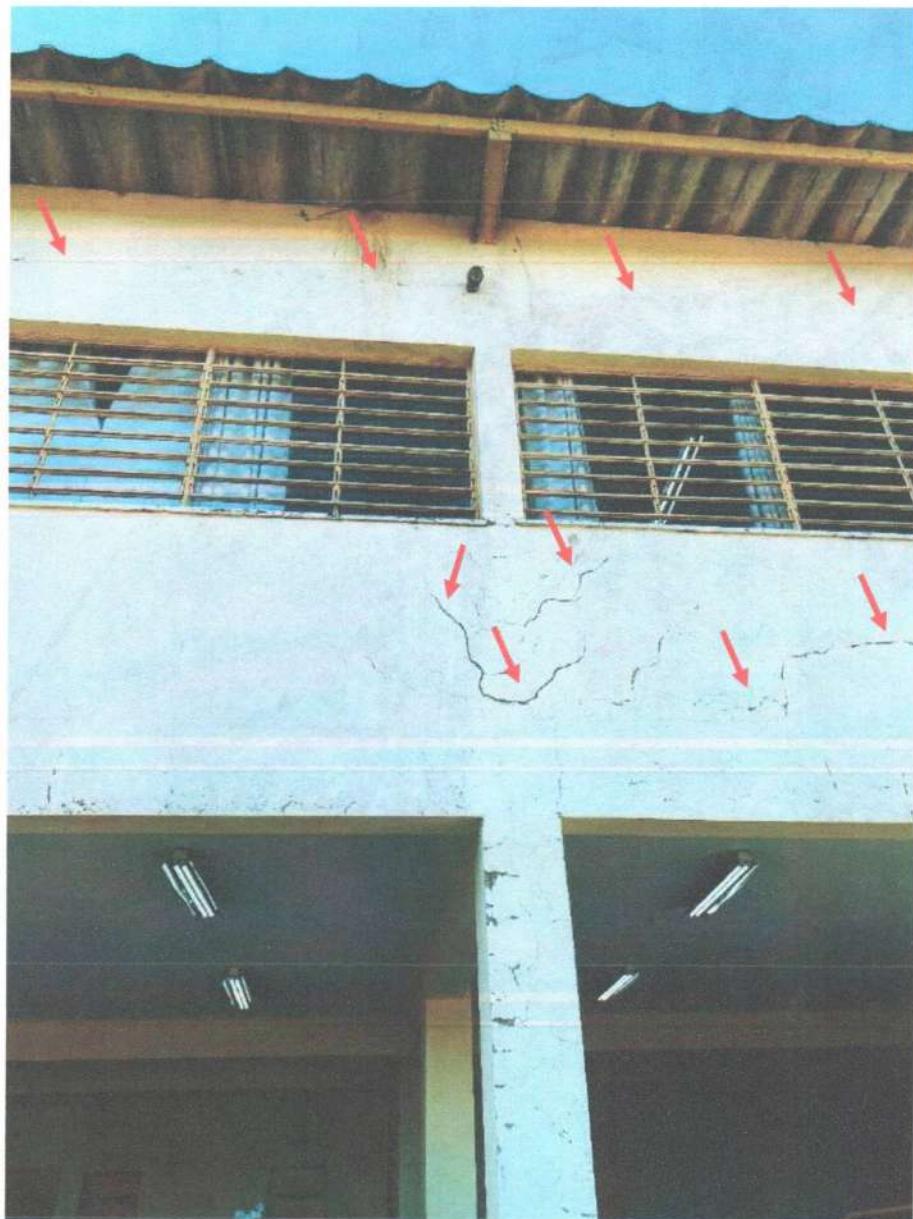
Foto 54 – Trincas e/ou fissuras (Prioridade I, Classificação 5)

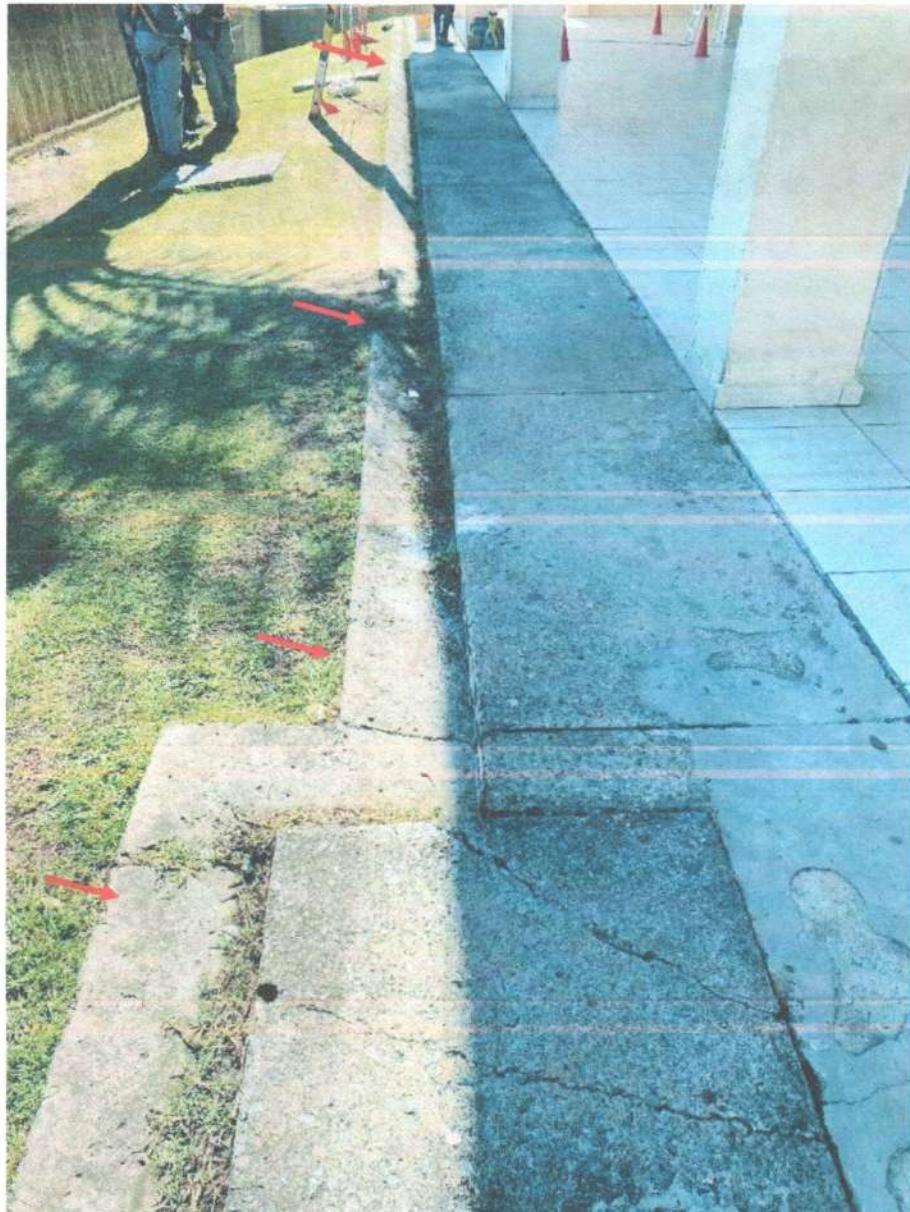
Foto 55 – Deficiência no sistema de drenagem pluvial (Prioridade I, Classificação 5)

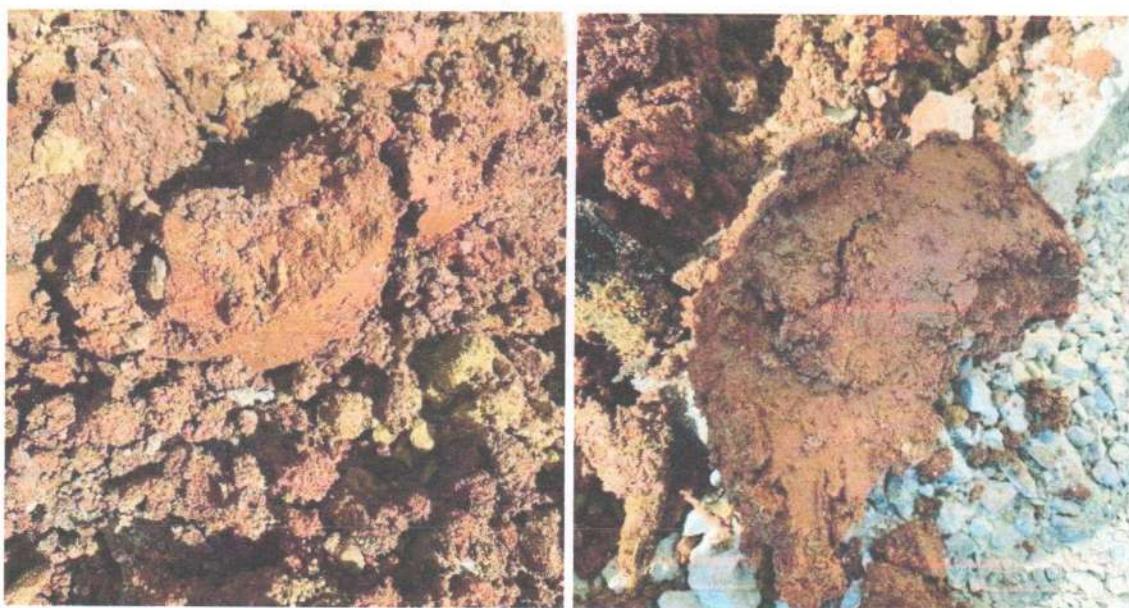
Com isso, concluímos que as estacas não tem capacidade de carga para resistirem as cargas solicitantes, em sentido geotécnico e possivelmente estrutural.

Solo verificado na prospecção

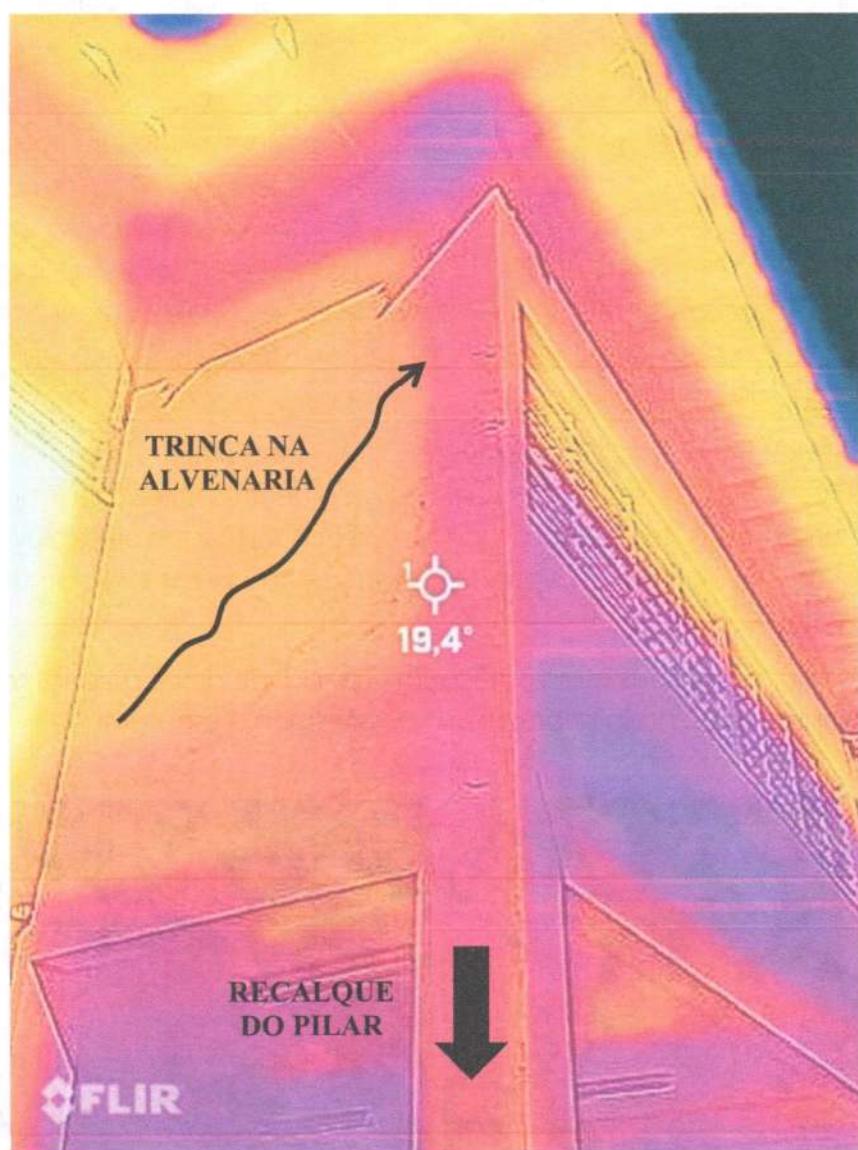
Esse diagnóstico acima explica as trincas e/ou fissuras existentes nas áreas internas das salas de aula, que se apresentam em 45° no sentido dos pilares, como demonstraremos abaixo:

Imagen termográfica com informações para explicar o recalque

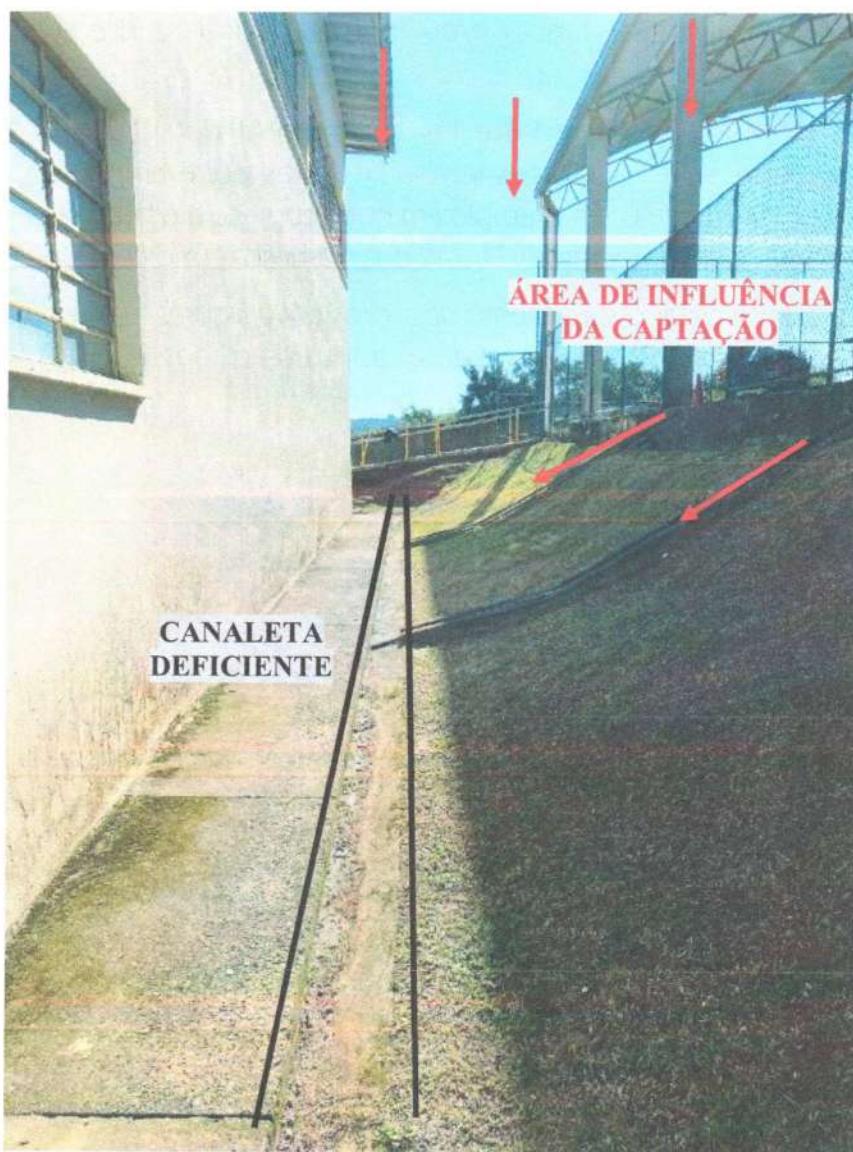
Um ponto que alavancou muito o recalque na edificação foi a ausência de um sistema de drenagem superficial adequado, pois hoje, existem canaletas "improvisadas" que captam a água, mas a maioria delas não possui uma saída (vazão). Ou seja, a água está indo diretamente para o aterro e fundação, o que ocasionou também os recalques dos pisos externos:

Região de captação da canaleta externa

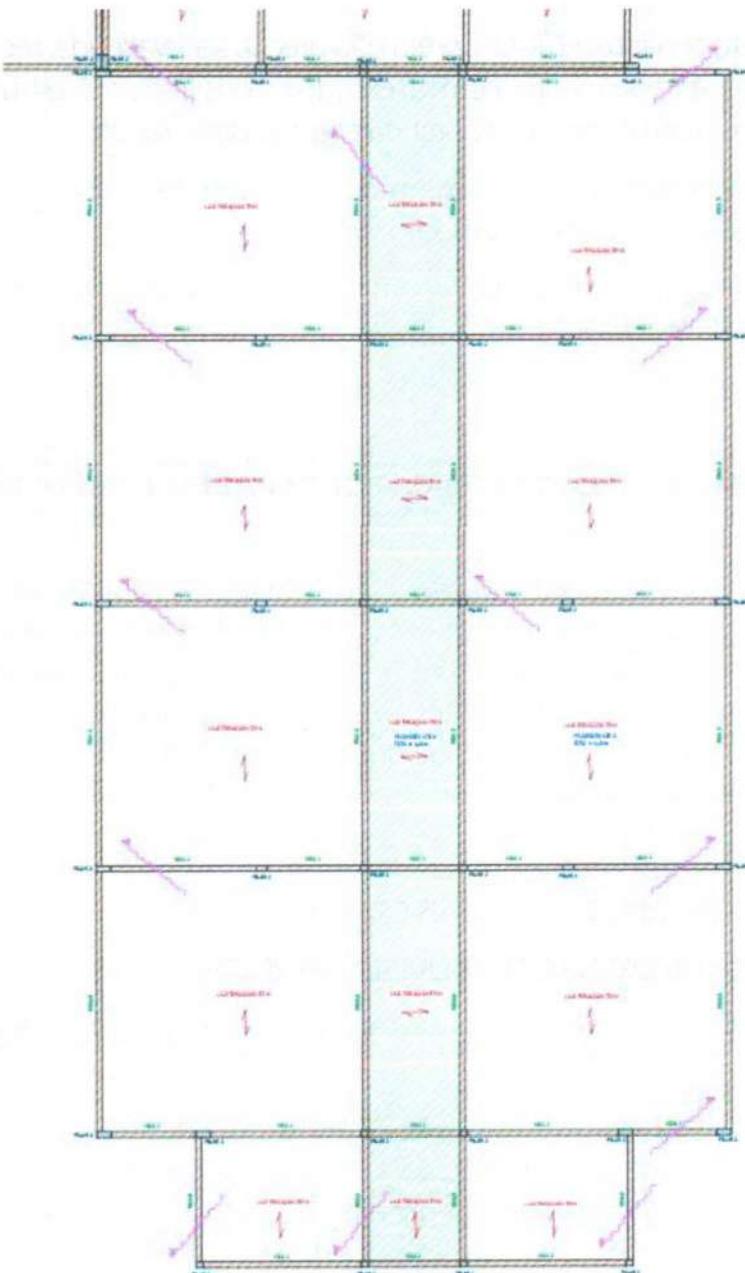
Na planta abaixo, as setas inclinadas referem-se as fissuras inclinadas nas paredes no pavimento térreo por recalques diferenciais.

Recomendamos que a fundação seja reforçada com microestaca nos blocos periféricos sinalizados em verde, conforme desenho abaixo. O motivo dessa solução se dá devido a força horizontal na base dos pilares, que deverá ser resistida pelo topo das estacas.

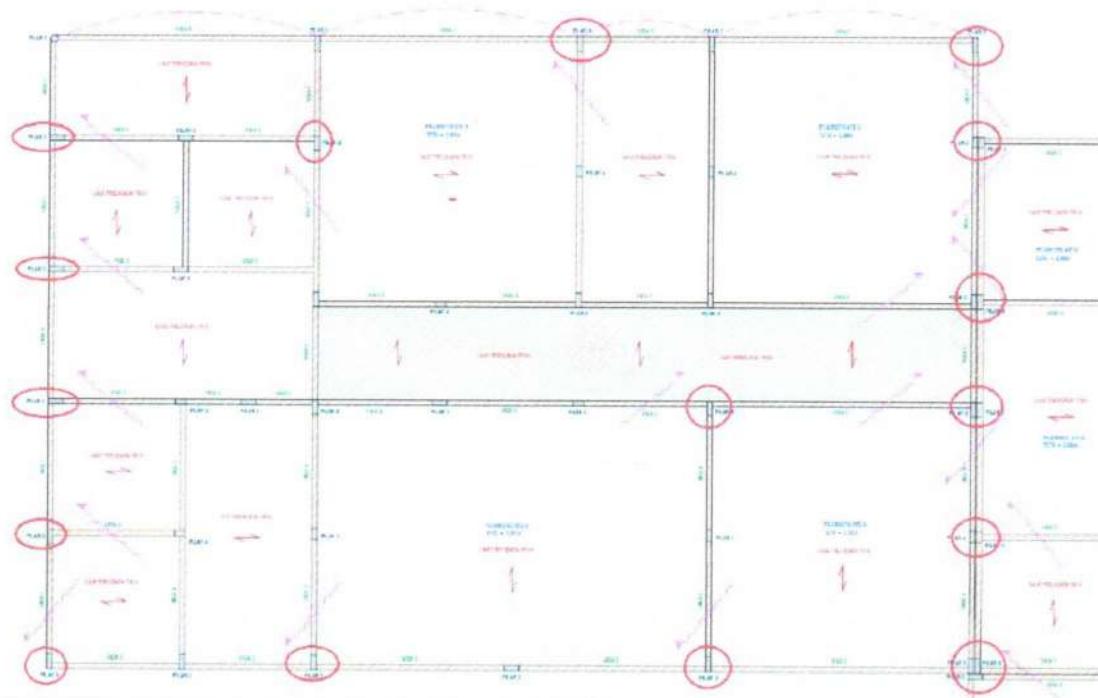
Na planta abaixo, as setas inclinadas referem-se as fissuras inclinadas nas paredes por recalques diferenciais, recomendamos que a fundação do pavimento térreo seja reforçada nos pontos sinalizados em vermelho, conforme imagem abaixo:

Não foi prospectado a fundação do térreo, mas deduzimos que haja vigas baldrames pelo fato de existirem paredes, então recomendamos o reforço em 16 pontos conforme imagem acima.
