**REF.: RESPOSTA À REQUERIMENTO.
INFORMAÇÕES SOBRE A INTERDIÇÃO DA
ESCOLA MARIA HELENA GUAZZELLI ROSA.**

**REF.: REQUERIMENTO Nº 164/2025 –
INFORMAÇÕES SOBRE A
INTERDIÇÃO DA ESCOLA MARIA
HELENA GUAZZELLI.**

A solicitação de avaliação e verificação técnica das estruturas da EMEF “Profª Maria Helena Guazzelli Rosa” e do muro de divisa com a construção da nova sede da ETEC se faz necessária para garantir a segurança da comunidade escolar. Considerando a proximidade da obra e os possíveis impactos estruturais decorrentes da construção, torna-se essencial uma análise técnica detalhada para prevenir eventuais danos, assegurar a integridade física do espaço escolar e garantir um ambiente seguro para alunos, professores e funcionários.

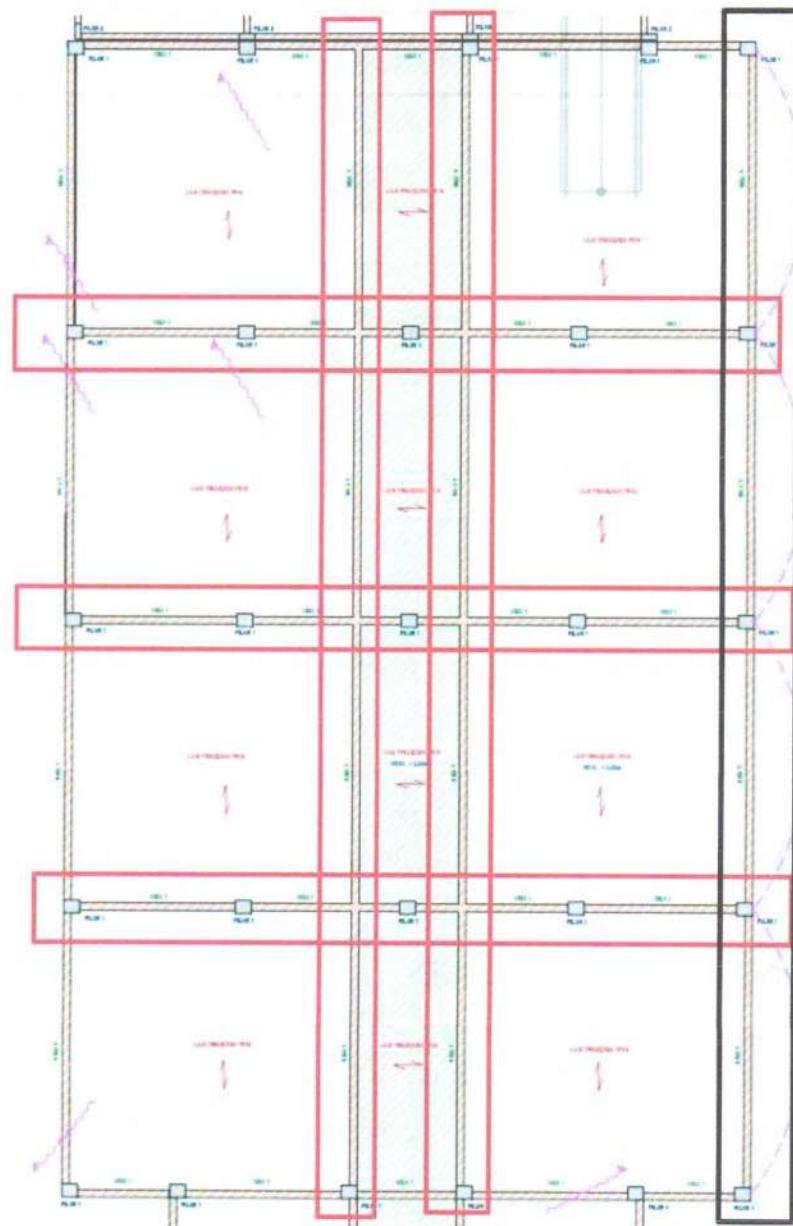
Um ponto importante nas vigas é que deverá ser realizado um ensaio de percussão nas faces inferiores, pois constatei in loco no dia da vistoria que as vigas possuem baixo cobrimento de armadura, o que pode potencializar a corrosão de armadura e deslocamento do cobrimento. O tecido em fibra de carbono jamais poderá ser colado sobre um substrato frágil ou com as armaduras em processo de corrosão.

*Observação: As vigas demarcadas em preto, deverão ser monitoradas, tanto a deformação por flexão, quanto a fissuração, para então seguir com o reforço estrutural.

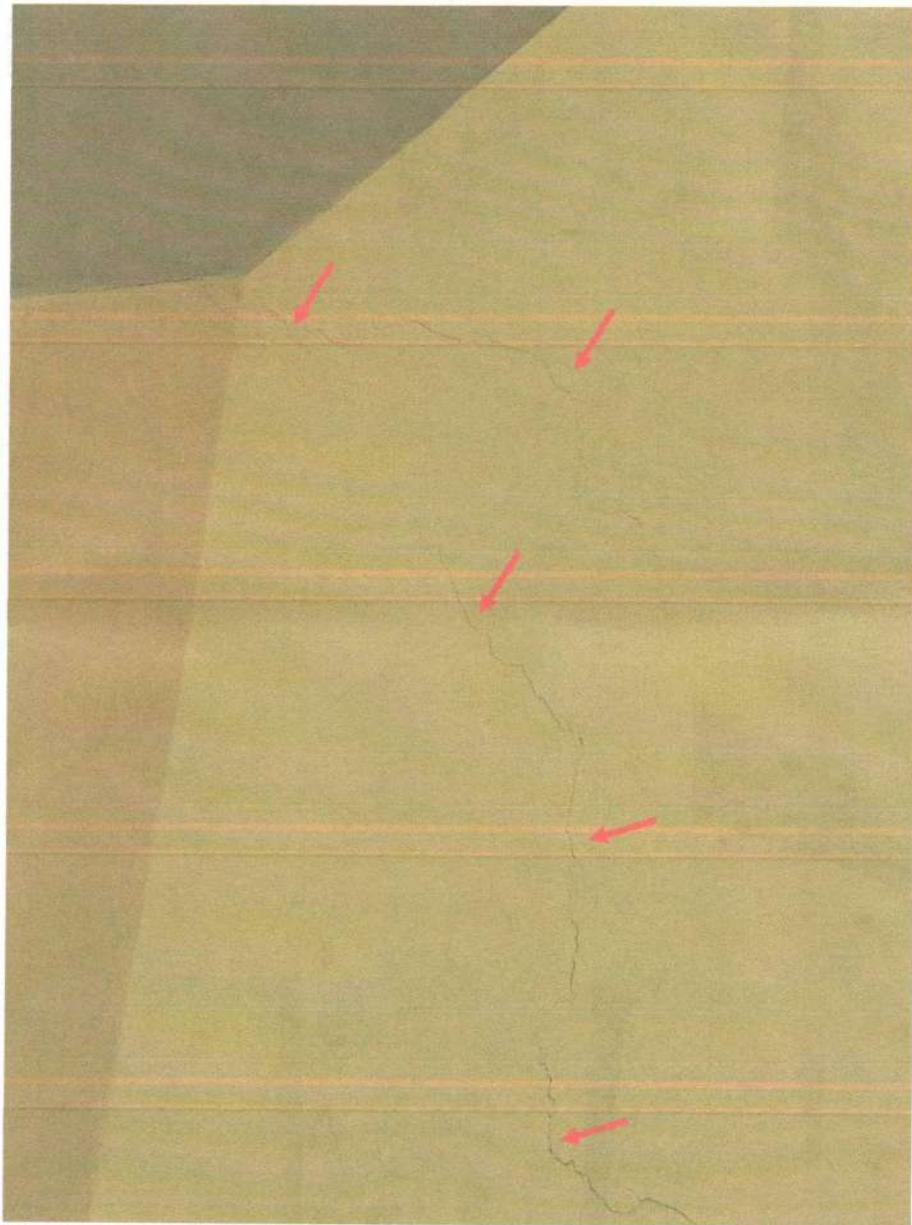
BLOCO "A" – COORDENAÇÃO

Foto 5 – Trincas e/ou fissuras (Prioridade I, Classificação 5)

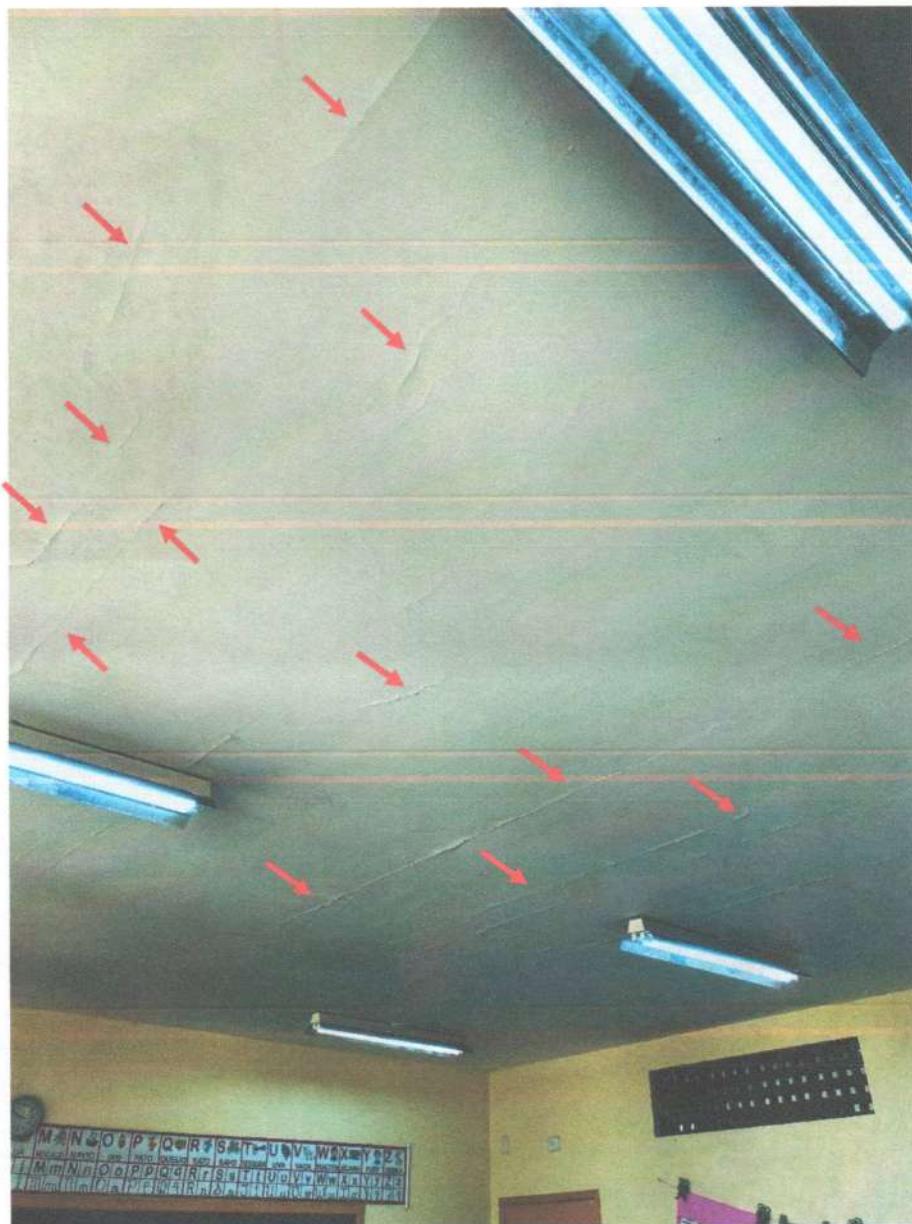
BLOCO "A" – SALA DE AULA 2

Foto 10 – Trincas e/ou fissuras (Prioridade II, Classificação 4)

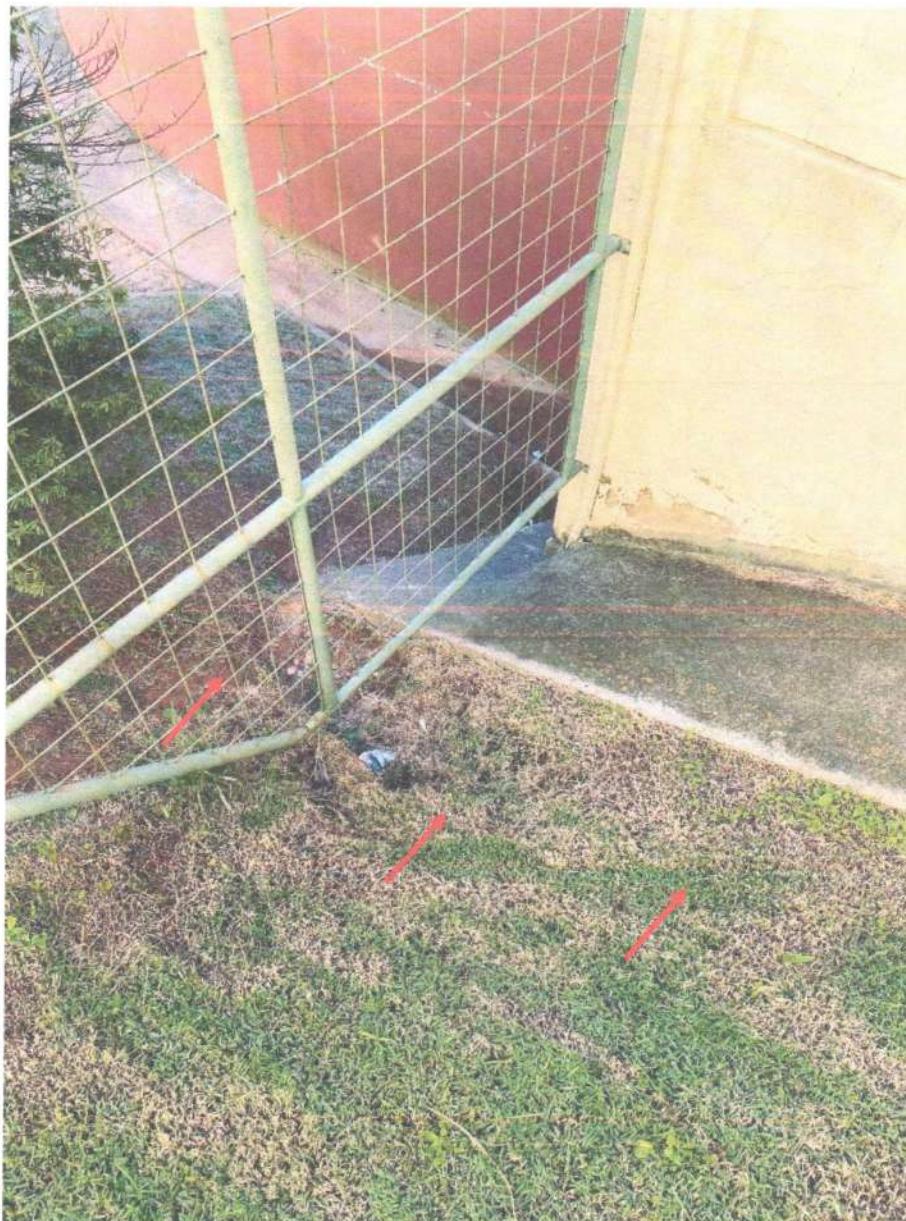
BLOCO "A" – VARANDA FACHADA SUL

Foto 15 – Deficiência no sistema de drenagem pluvial (Prioridade I, Classificação 5)

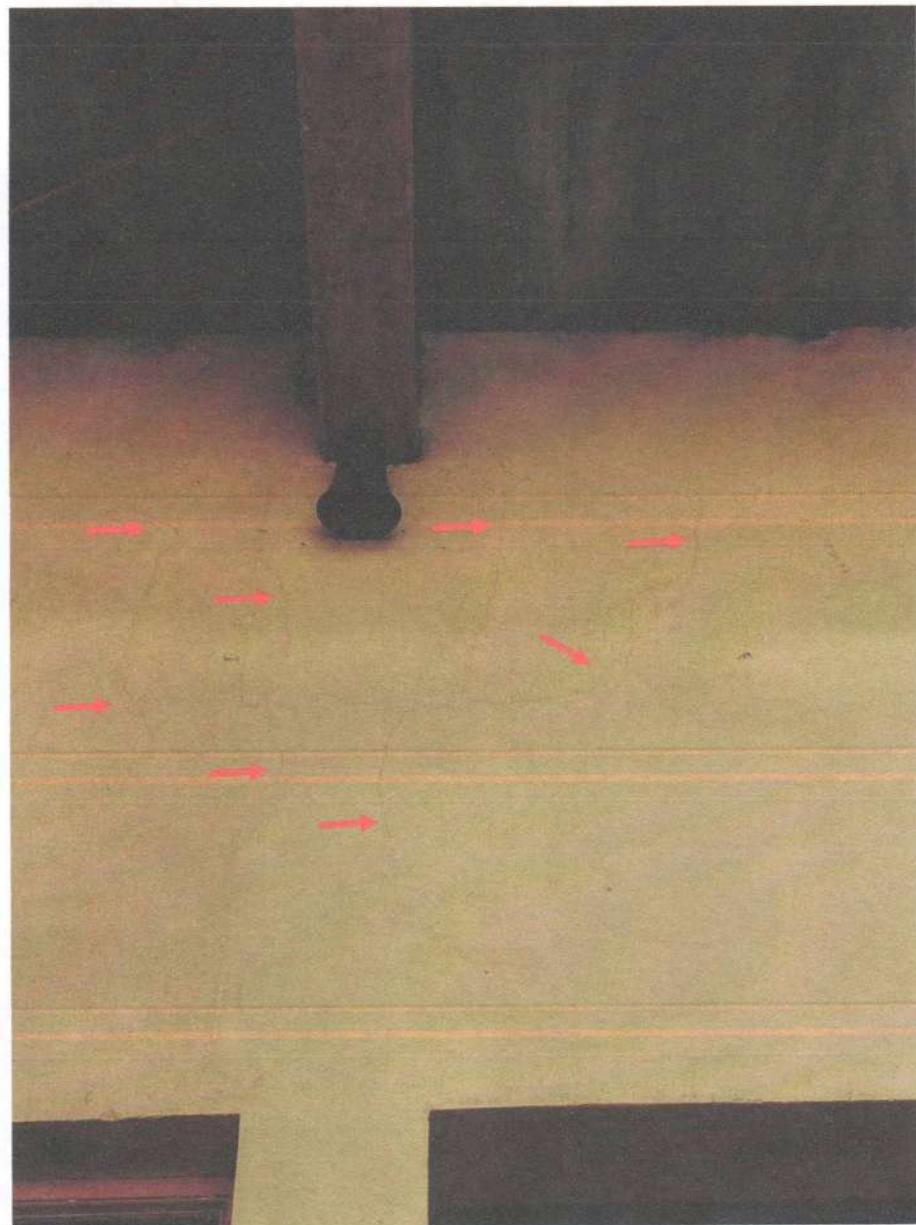
Foto 19 – Trincas e/ou fissuras (Prioridade II, Classificação 4)

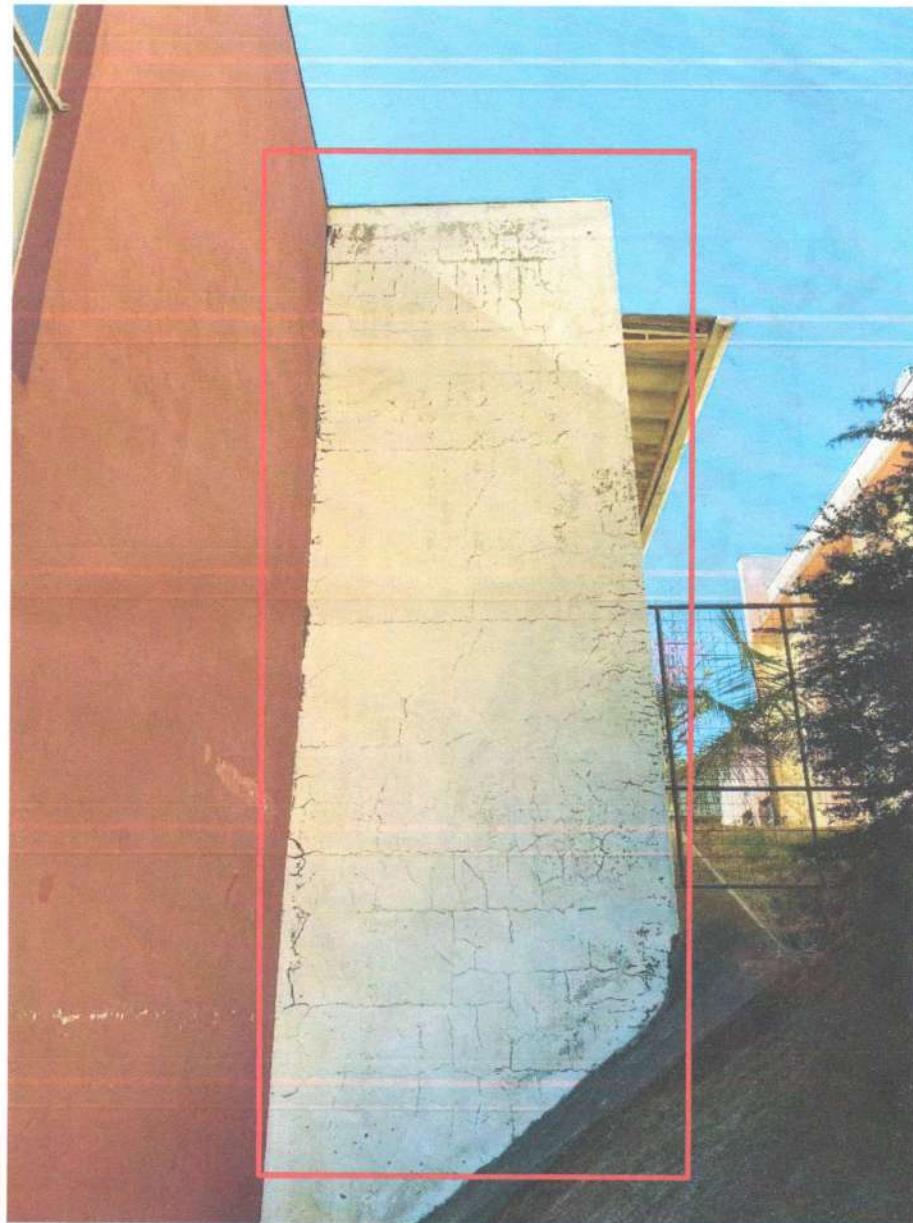
BLOCO "A" – VARANDA FACHADA OESTE

Foto 20 – Trincas e/ou fissuras (Prioridade II, Classificação 4)

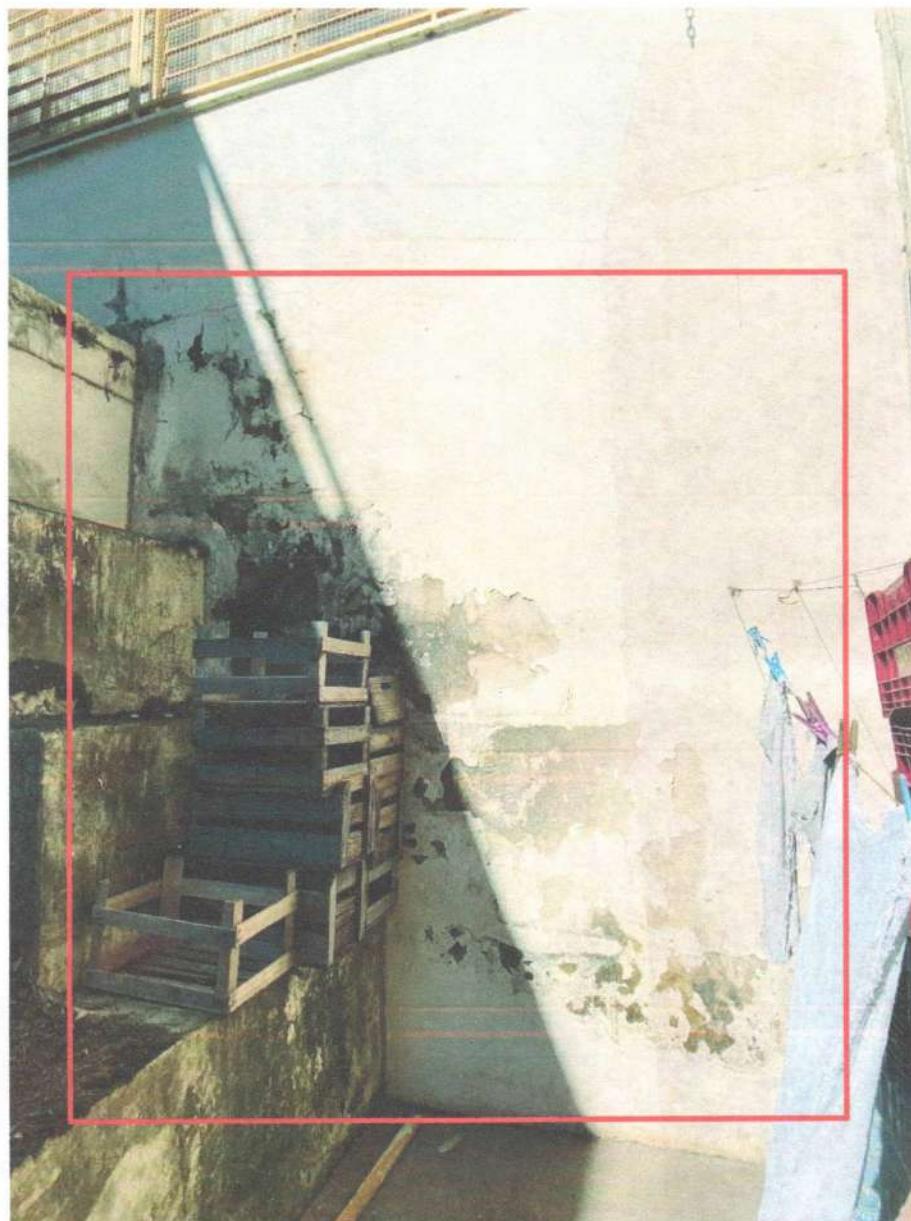
BLOCO "A" – VARANDA FACHADA NORTE

Foto 21 – Umidade por capilaridade lateral (Prioridade II, Classificação 3)

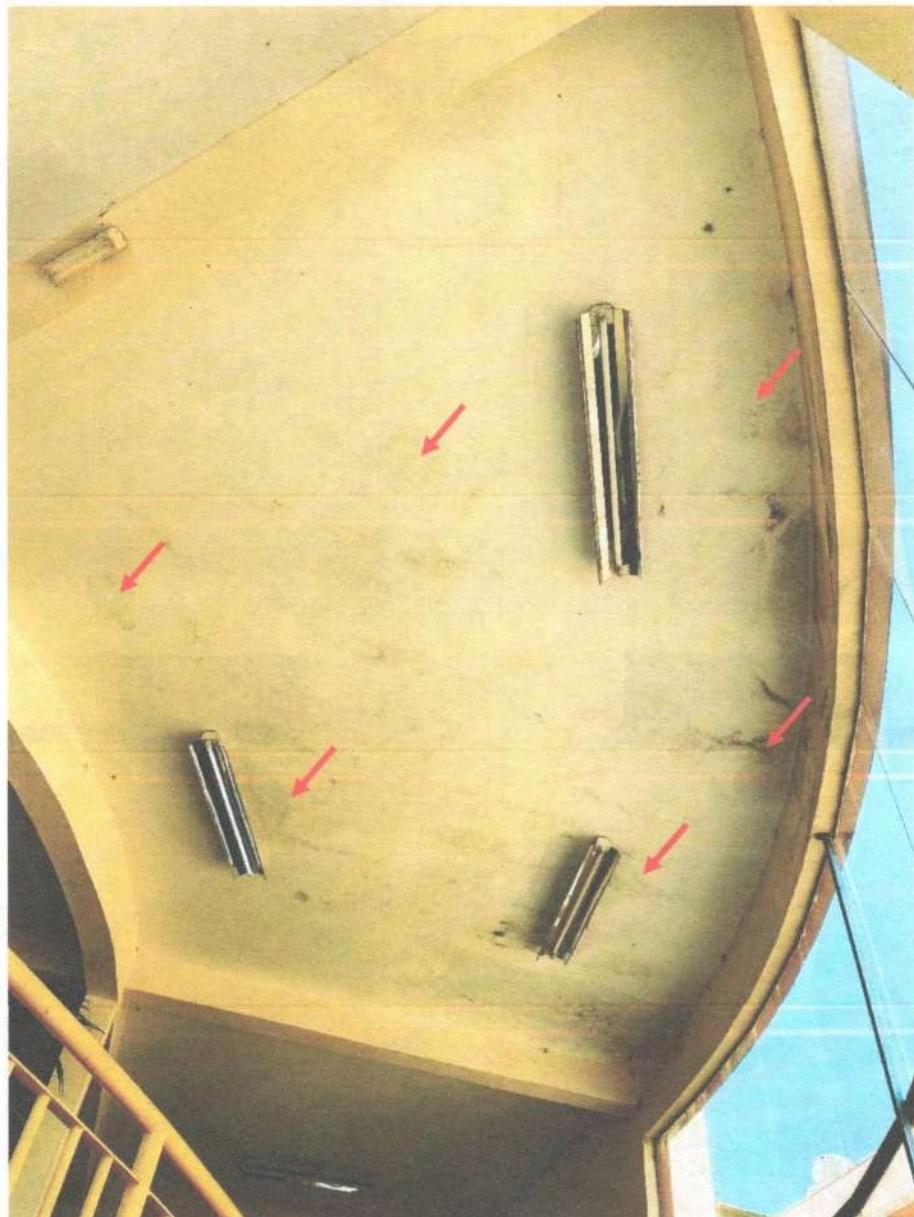
Foto 26 – Infiltrações (Prioridade II, Classificação 4)

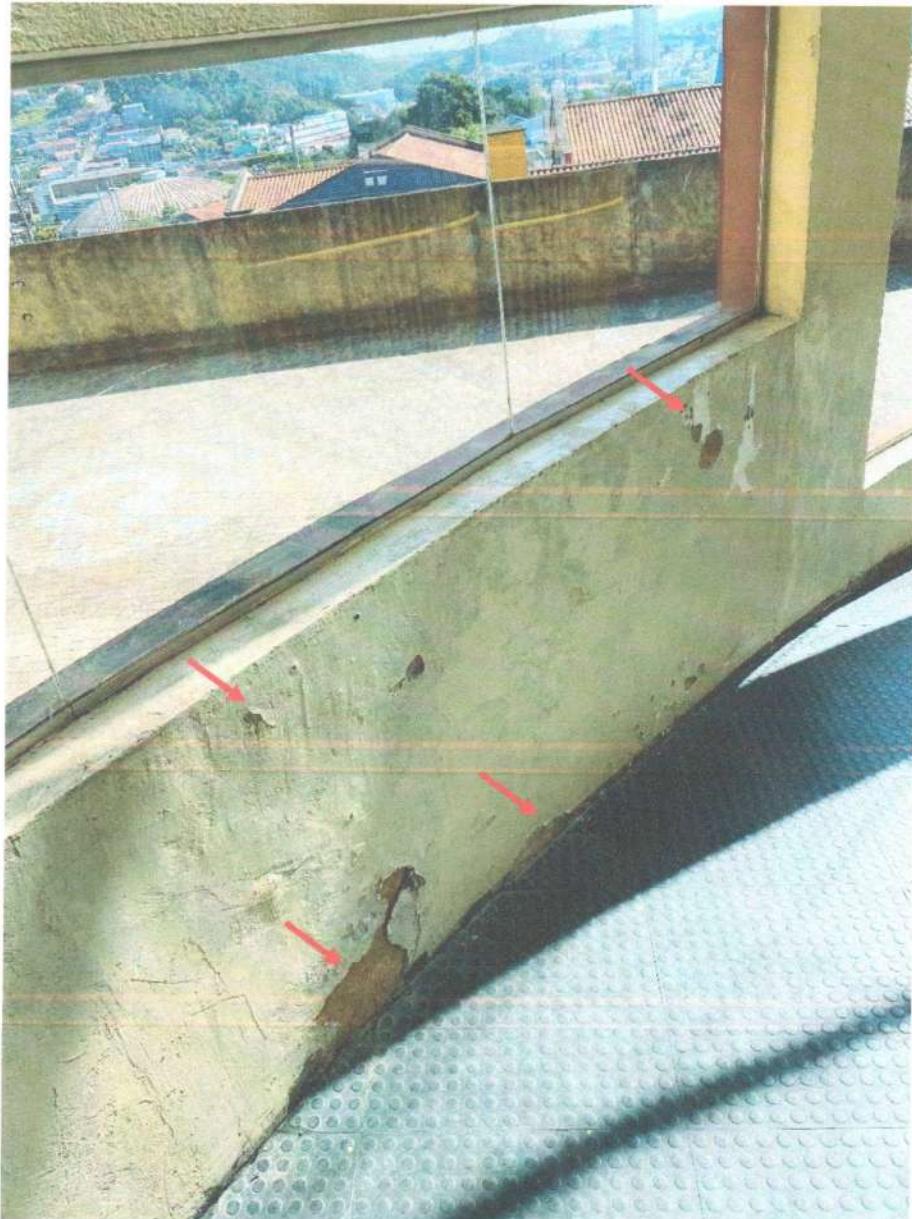
Foto 27 – Descascamento de pintura e reboco (Prioridade II, Classificação 3)

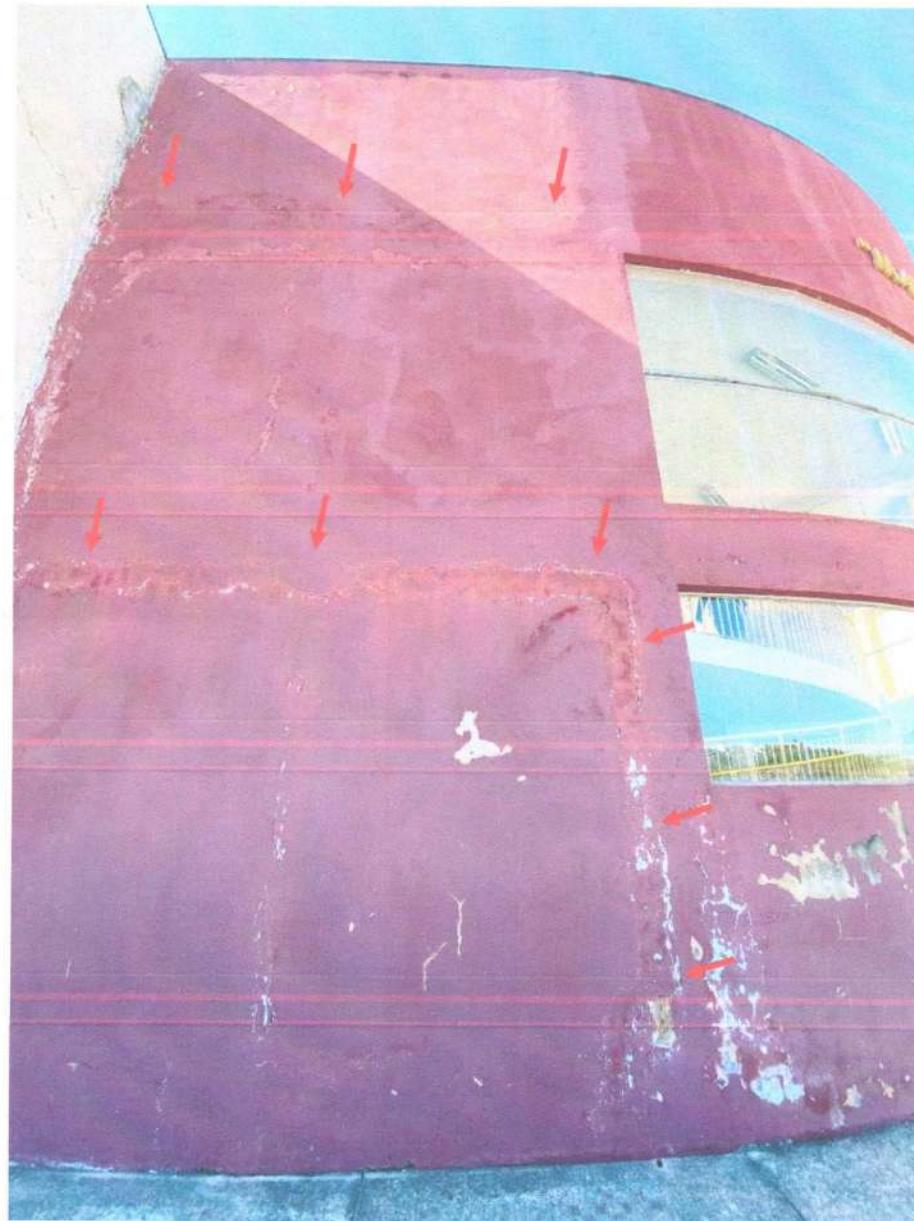
Foto 30 – Trincas e/ou fissuras (Prioridade II, Classificação 4)

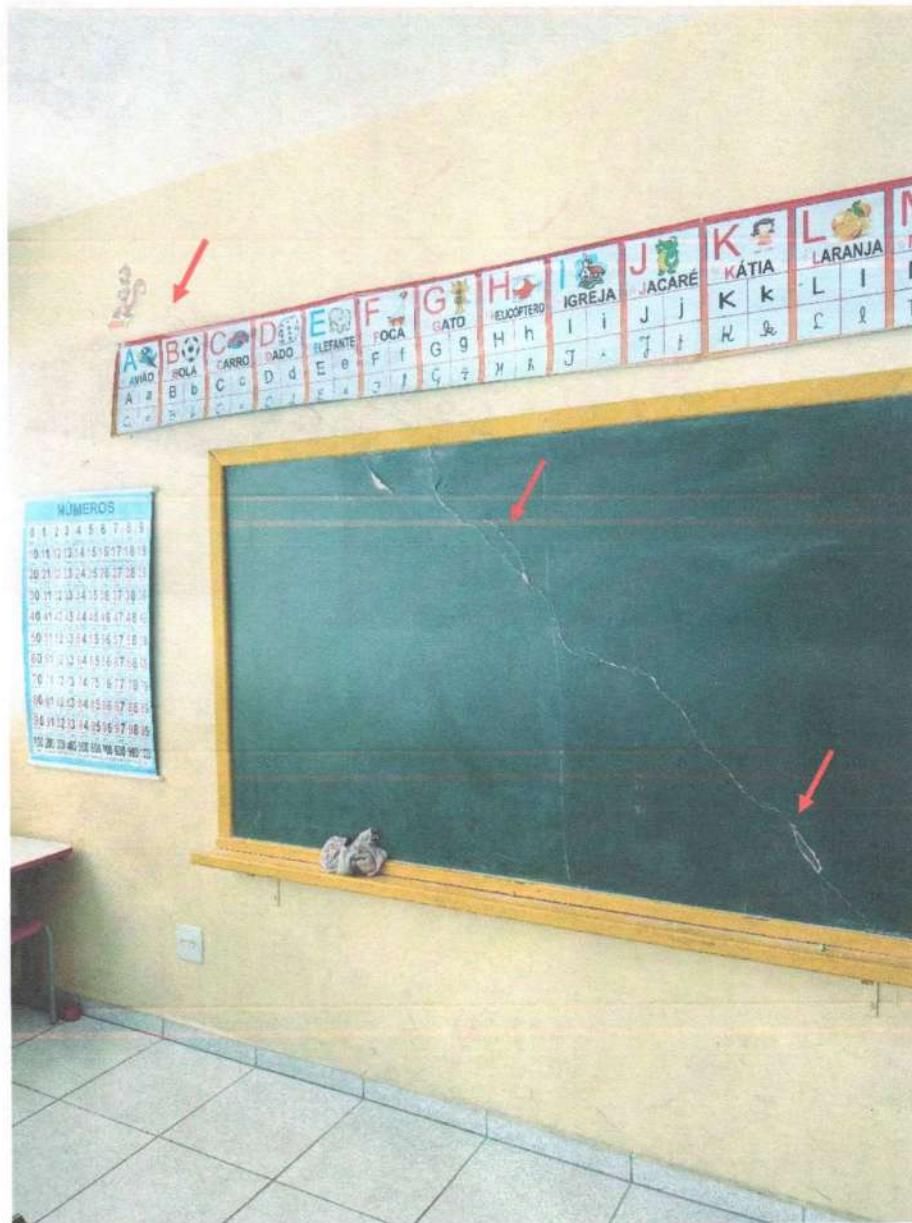
BLOCO "C" – PAVIMENTO TÉRREO – SALA DE AULA 4

Foto 33 – Trincas e/ou fissuras (Prioridade I, Classificação 5)

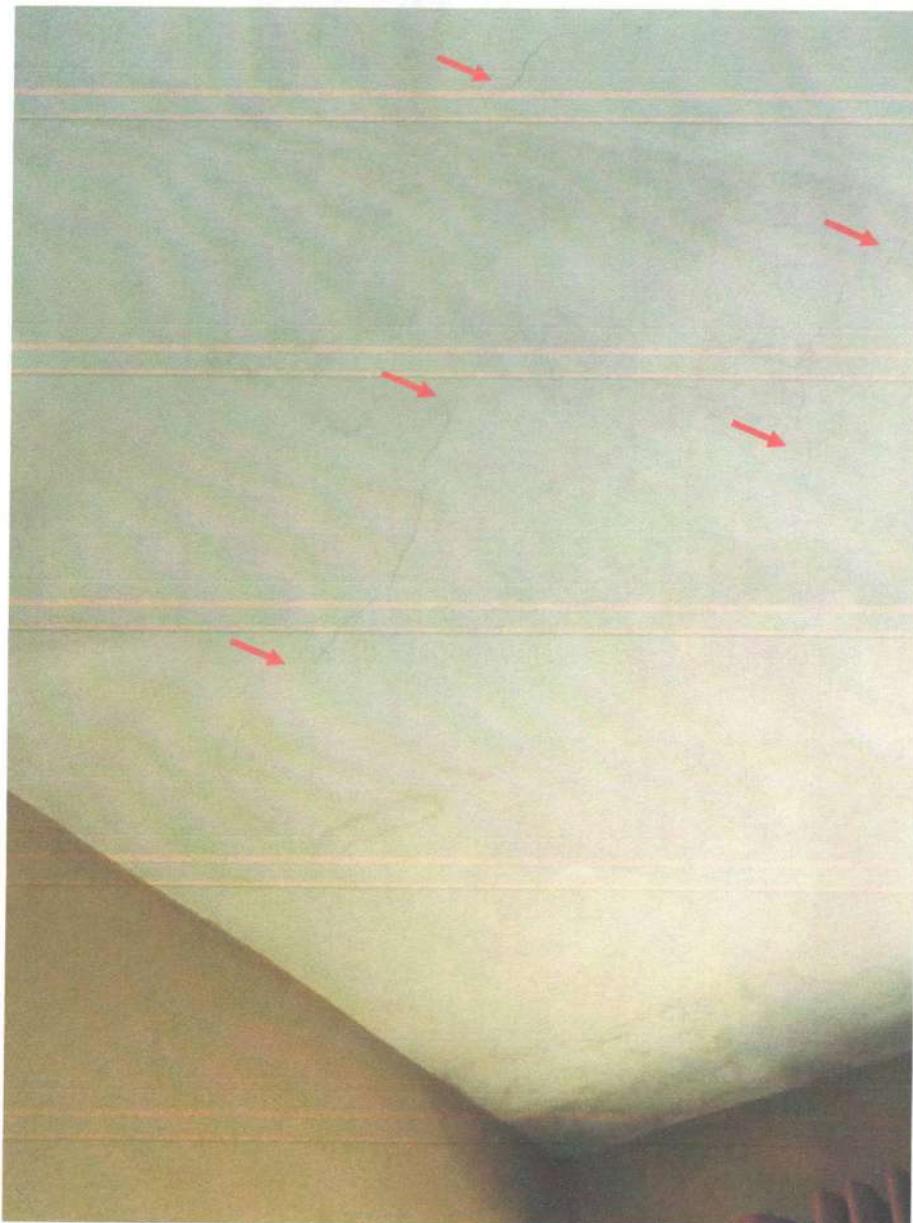
BLOCO "C" – PAVIMENTO TÉRREO – SALA DE AULA 6

Foto 34 – Trincas e/ou fissuras na laje (Prioridade I, Classificação 5)

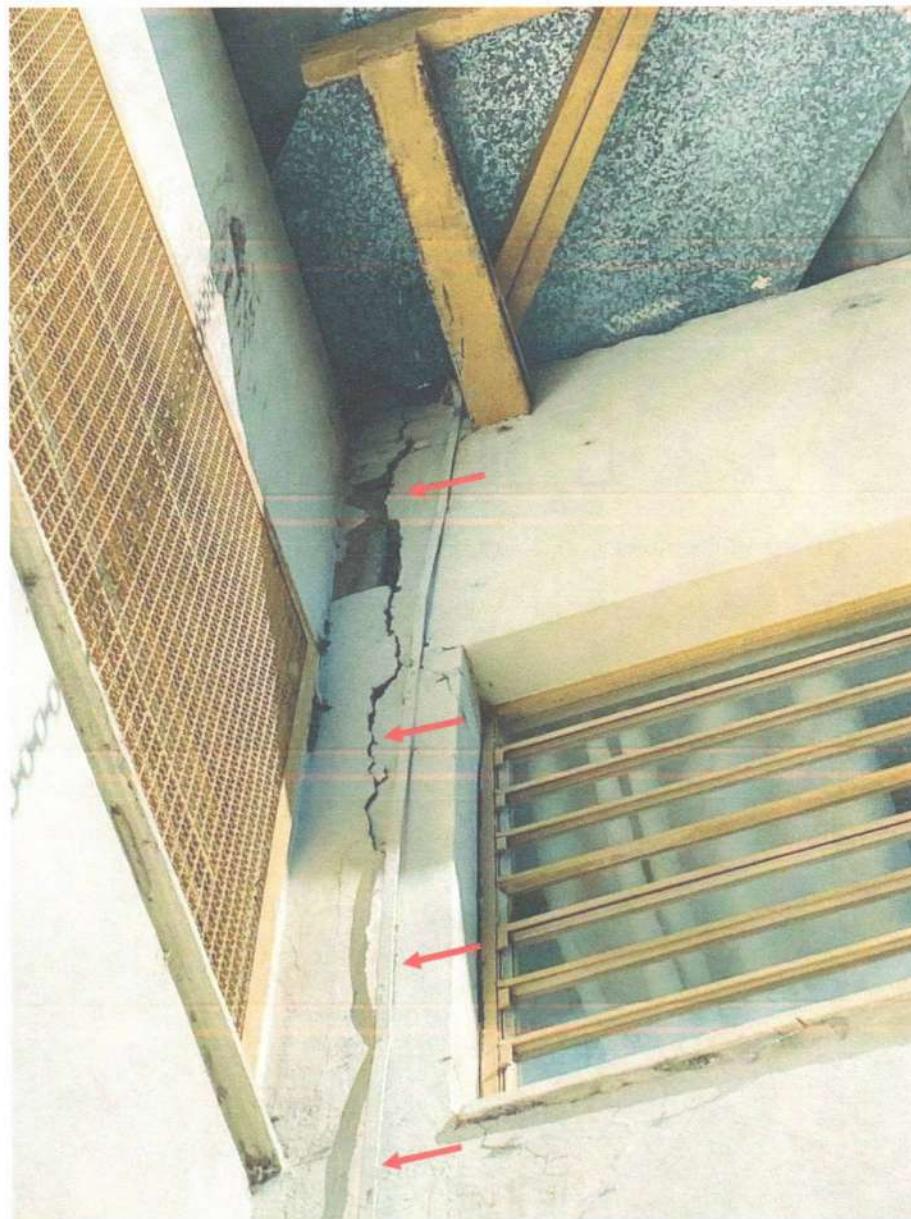
BLOCO "C" – FACHADA LESTE

Foto 42 – Pilar travado, com trincas e/ou fissuras (Prioridade I, Classificação 5)

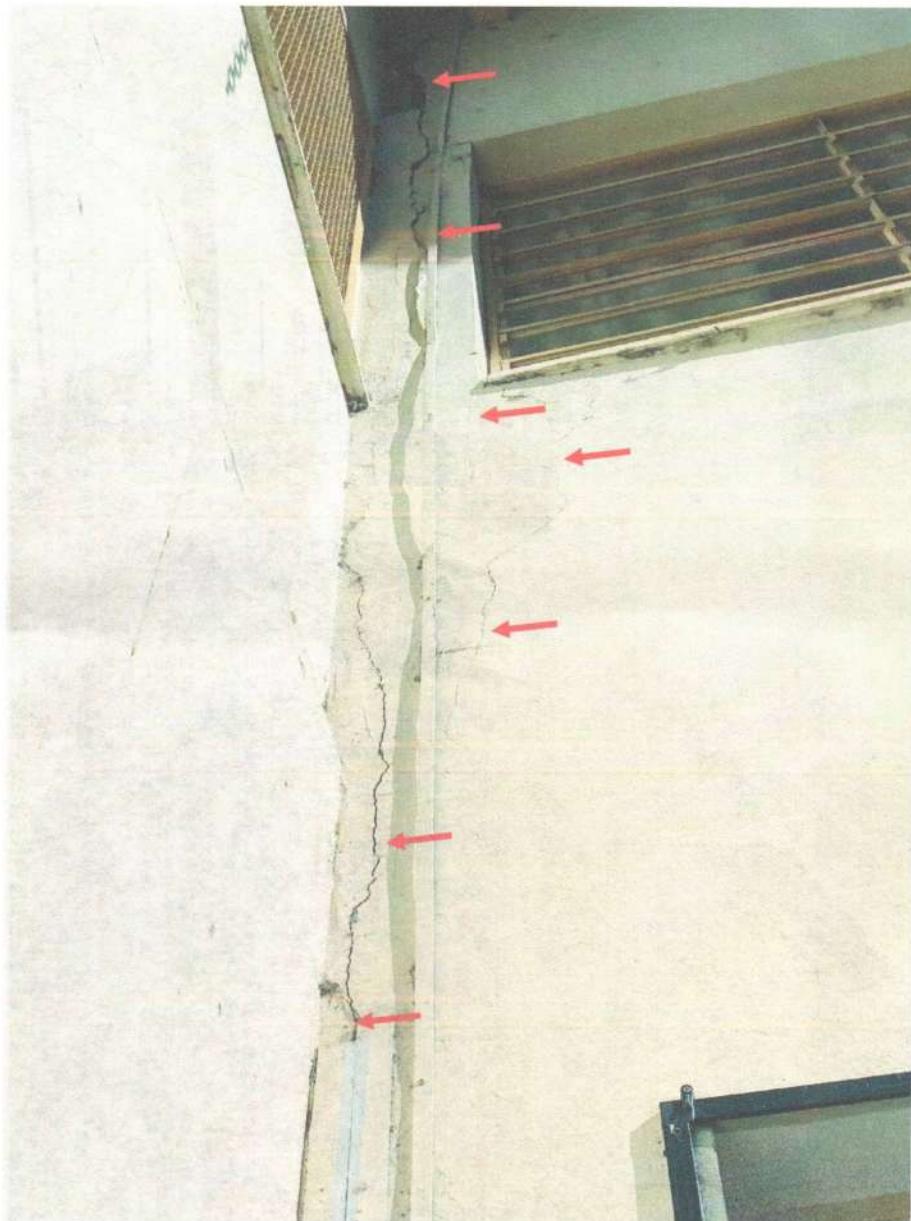
Foto 43 – Pilar travado, com trincas e/ou fissuras (Prioridade I, Classificação 5)

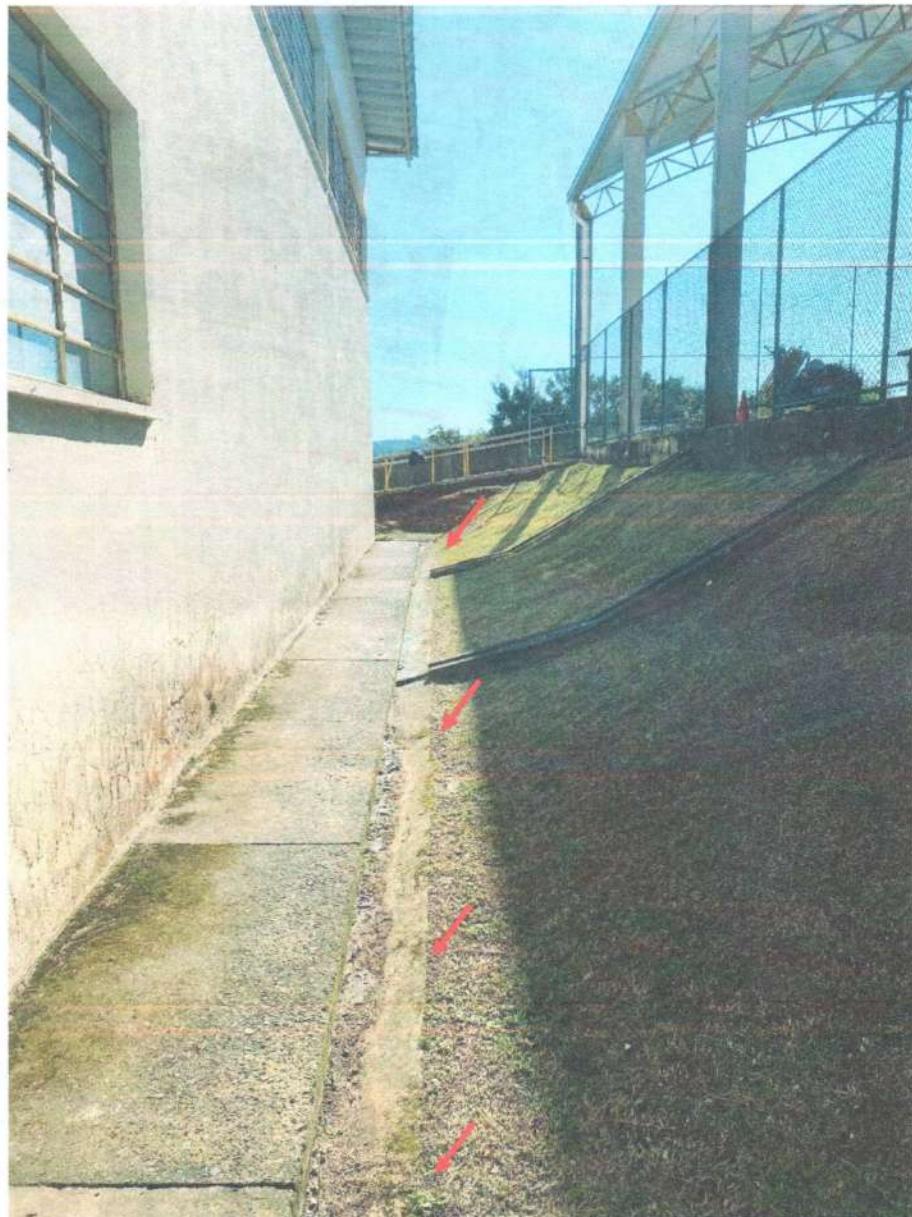
Foto 44 – Deficiência no sistema de drenagem pluvial (Prioridade I, Classificação 5)

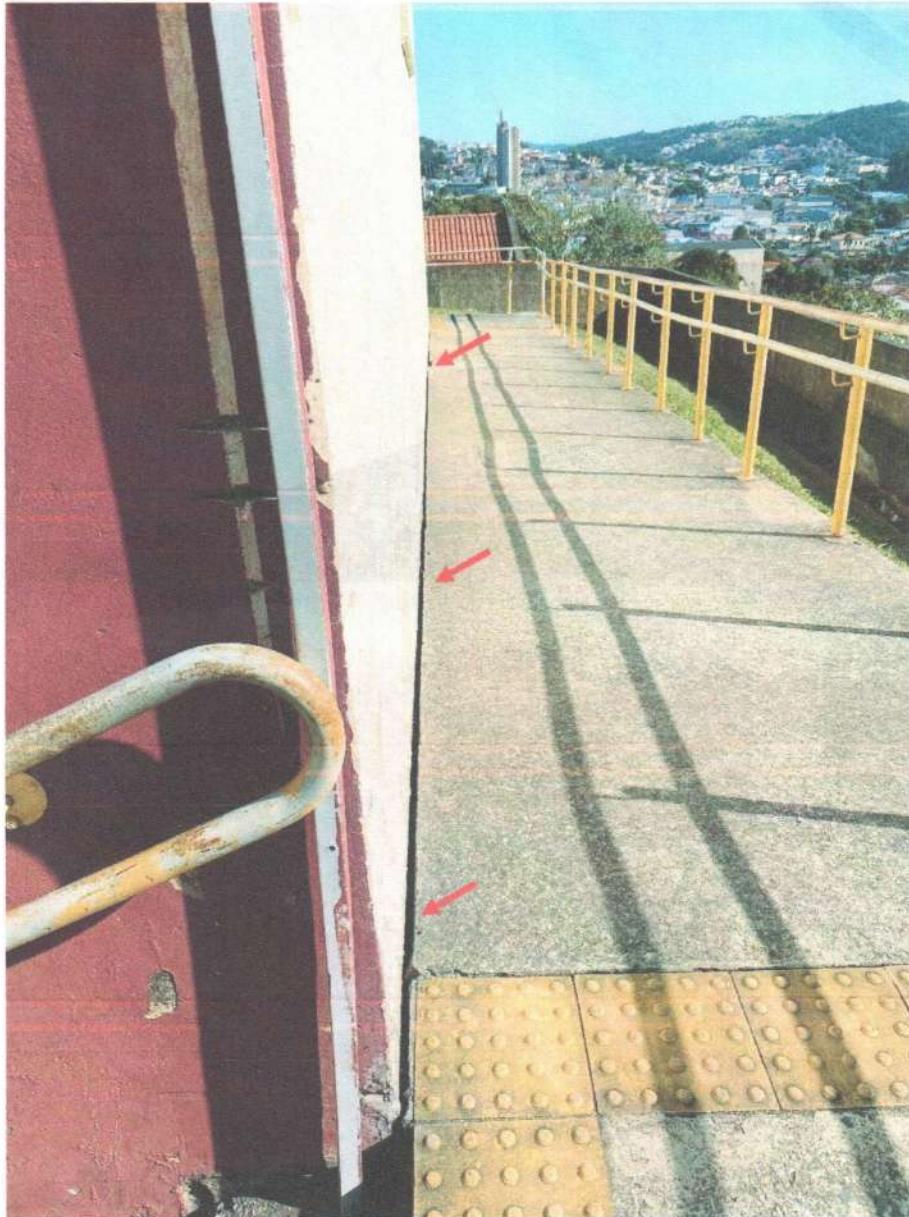
Foto 51 – Recalque de piso (Prioridade I, Classificação 5)

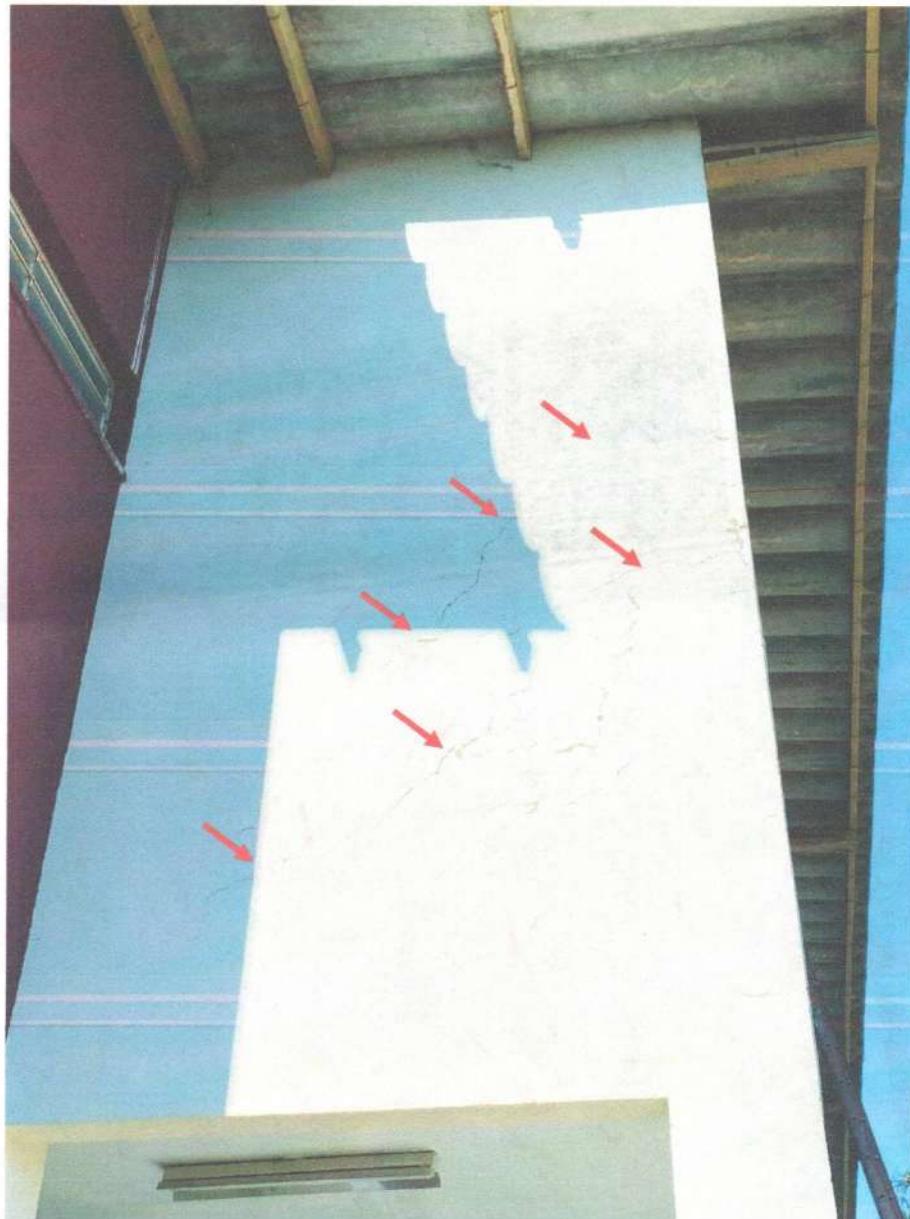
Foto 52 – Trincas e/ou fissuras (Prioridade I, Classificação 5)

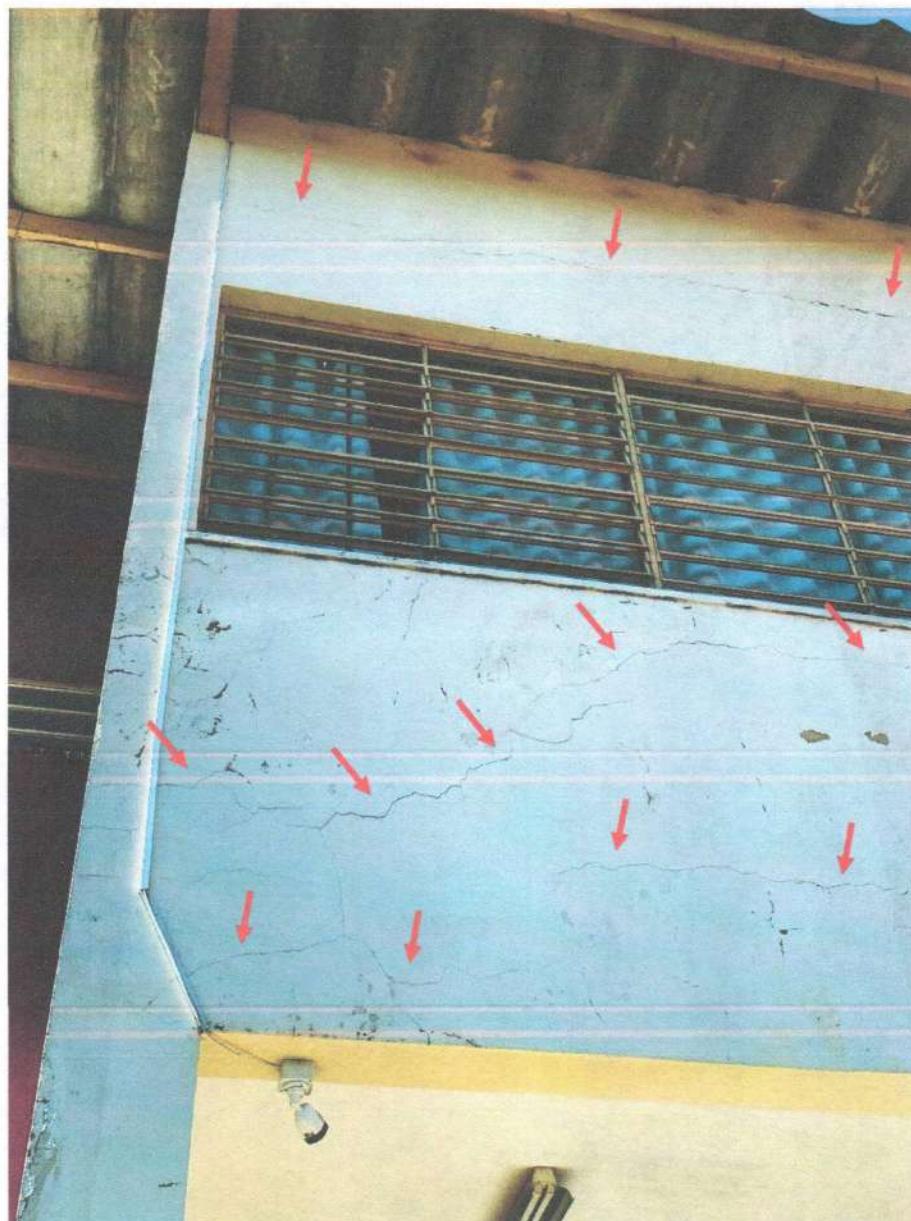
BLOCO "C" – FACHADA OESTE

Foto 53 – Trincas e/ou fissuras (Prioridade I, Classificação 5)

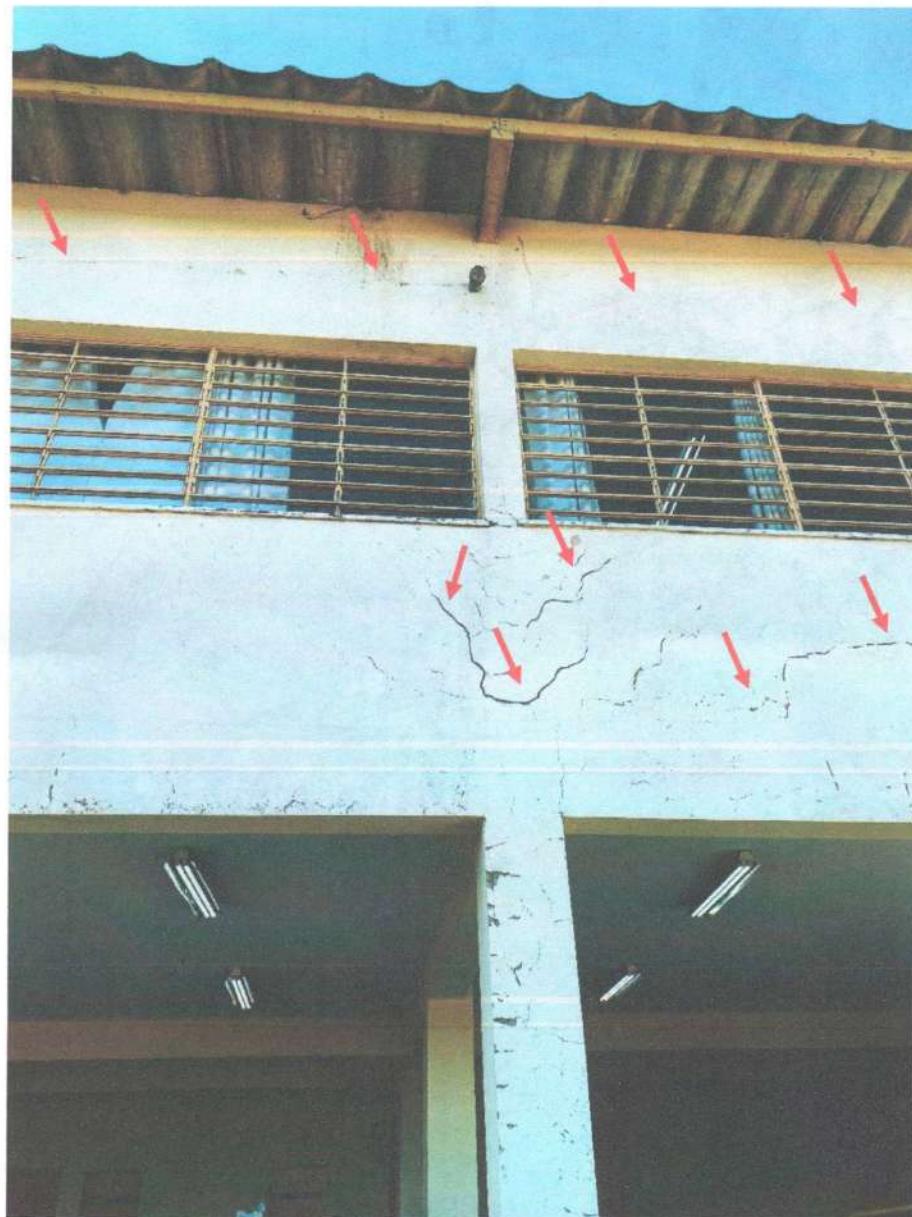
Foto 54 – Trincas e/ou fissuras (Prioridade I, Classificação 5)

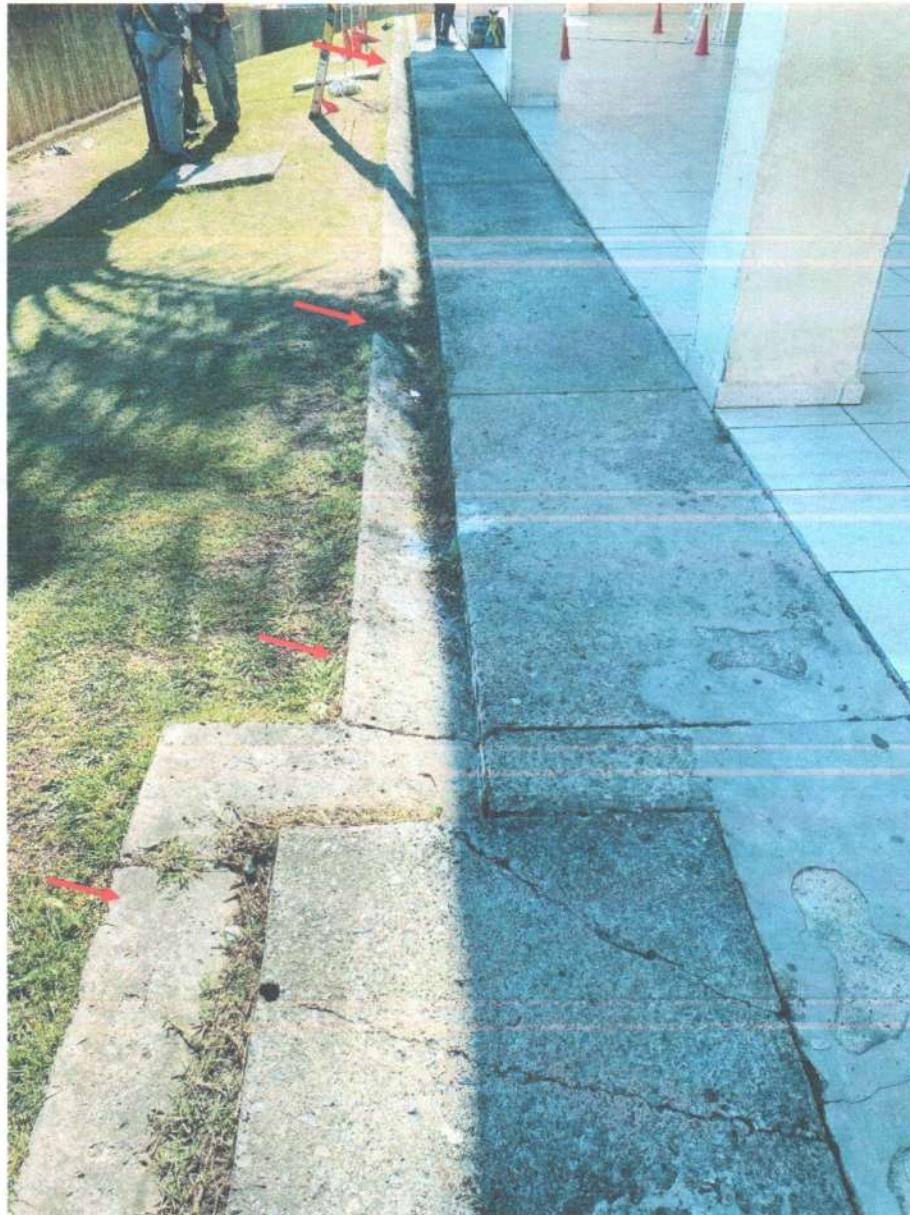
Foto 55 – Deficiência no sistema de drenagem pluvial (Prioridade I, Classificação 5)
