**REF.: RESPOSTA À REQUERIMENTO.
INFORMAÇÕES SOBRE A INTERDIÇÃO DA
ESCOLA MARIA HELENA GUAZZELLI ROSA.**

**REF.: REQUERIMENTO Nº 164/2025 –
INFORMAÇÕES SOBRE A
INTERDIÇÃO DA ESCOLA MARIA
HELENA GUAZZELLI.**

A solicitação de avaliação e verificação técnica das estruturas da EMEF “Profª Maria Helena Guazzelli Rosa” e do muro de divisa com a construção da nova sede da ETEC se faz necessária para garantir a segurança da comunidade escolar. Considerando a proximidade da obra e os possíveis impactos estruturais decorrentes da construção, torna-se essencial uma análise técnica detalhada para prevenir eventuais danos, assegurar a integridade física do espaço escolar e garantir um ambiente seguro para alunos, professores e funcionários.

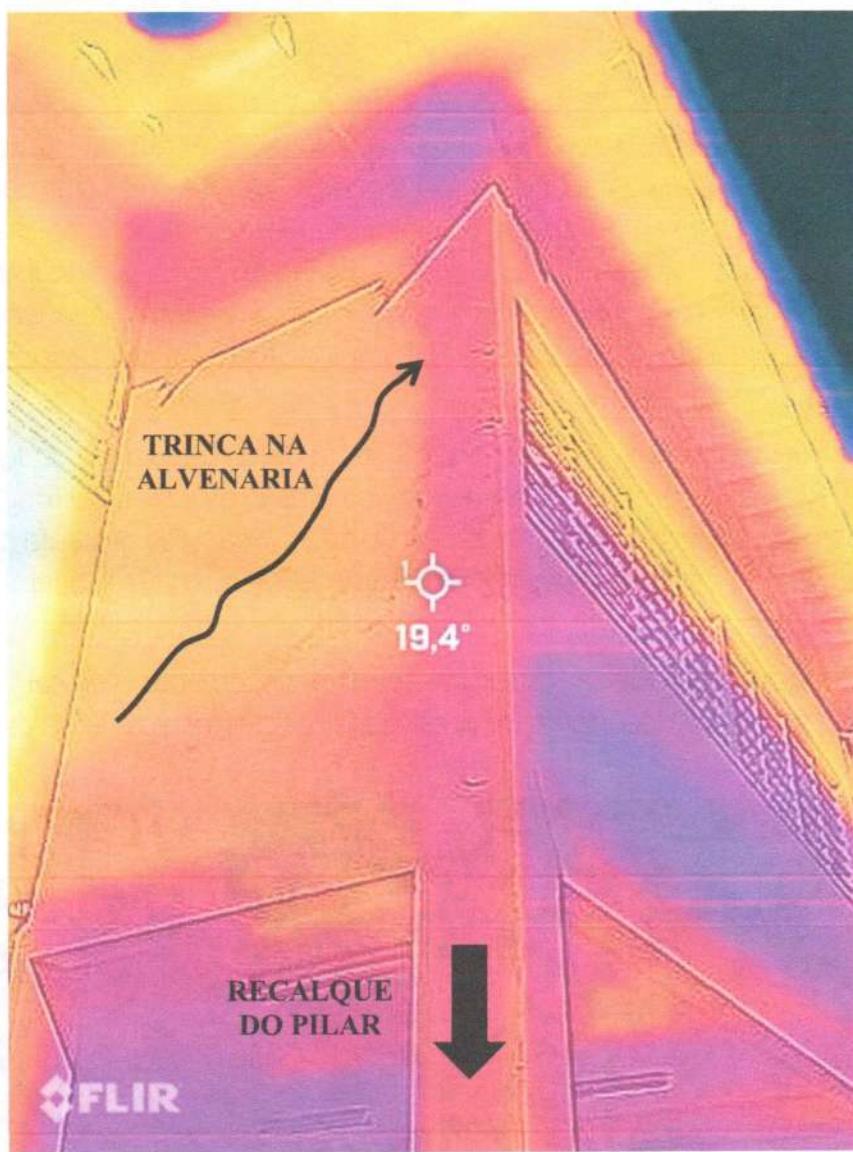
Esse diagnóstico acima explica as trincas e/ou fissuras existentes nas áreas internas das salas de aula, que se apresentam em 45° no sentido dos pilares, como demonstraremos abaixo:

Imagen termográfica com informações para explicar o recalque

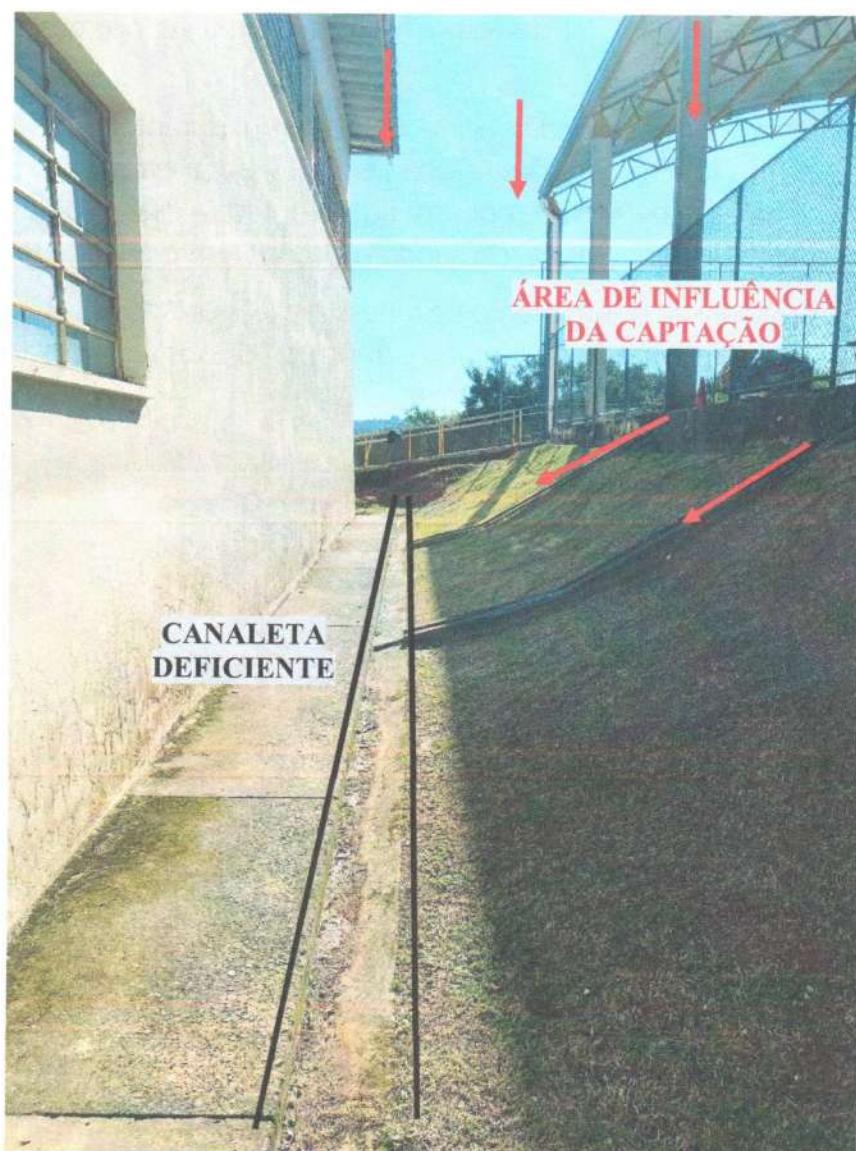
Um ponto que alavancou muito o recalque na edificação foi a ausência de um sistema de drenagem superficial adequado, pois hoje, existem canaletas “improvisadas” que captam a água, mas a maioria delas não possui uma saída (vazão). Ou seja, a água está indo diretamente para o aterro e fundação, o que ocasionou também os recalques dos pisos externos:

Região de captação da canaleta externa

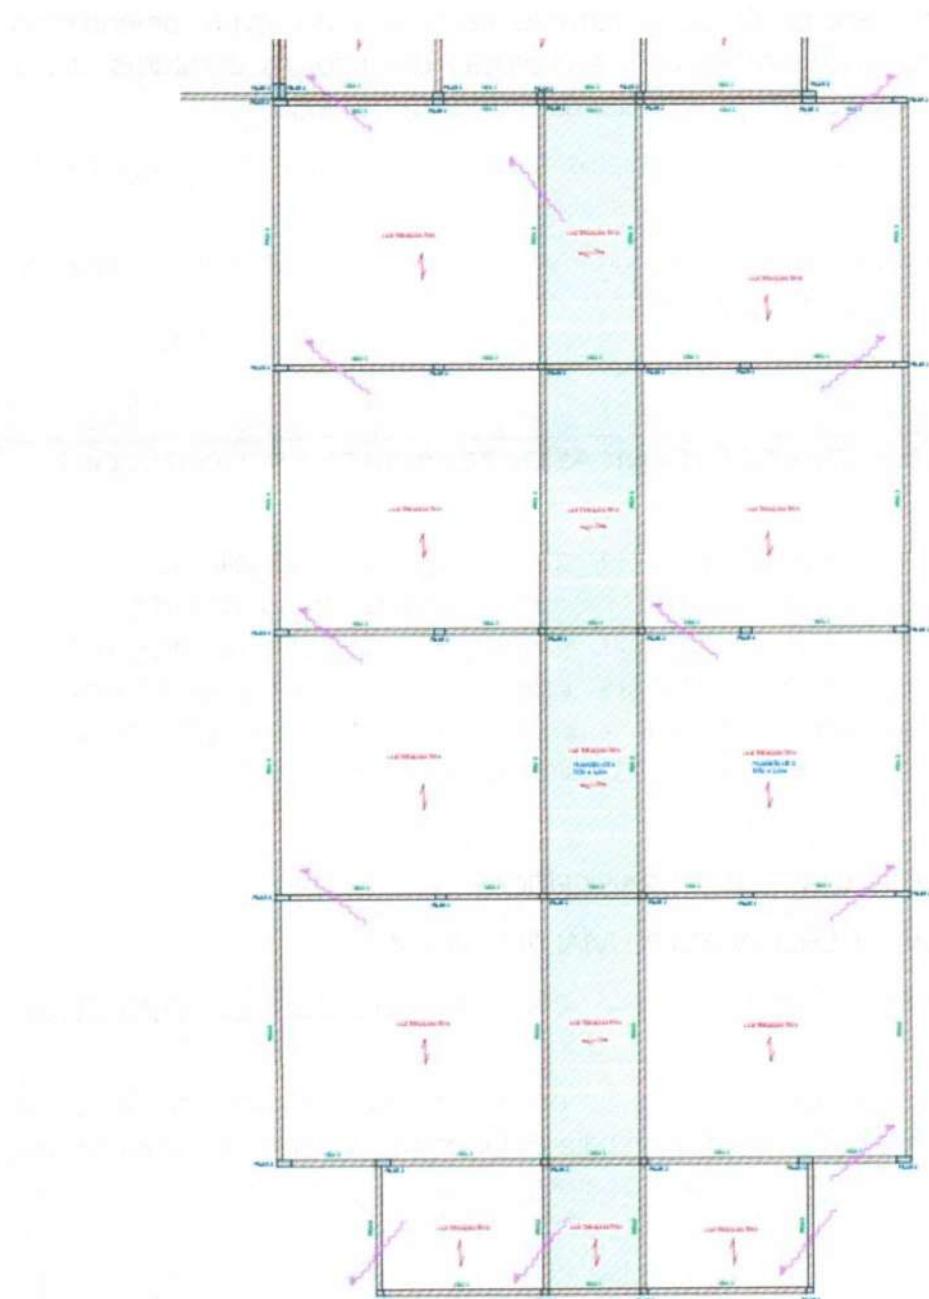
Na planta abaixo, as setas inclinadas referem-se as fissuras inclinadas nas paredes no pavimento térreo por recalques diferenciais.

Recomendamos que a estrutura seja monitorada por meio de topografia, com fixação de pontos de monitoramento nos pilares do subsolo. Os locais que apresentarem fissuras ativas ou deslocamentos verticais, deverão ser isolados concomitantemente com o escoramento da estrutura nas linhas das vigas.
