ASSESSORIA DE ATUALIZAÇÃO DE ESTRATÉGIA – O.S. 2687/0160/17/2021

| <b>NÚCLEO:</b> | Bairro Moreiras – Fase I e Fase II | | |

Em 10 de dezembro de 2021, às 10h, foi realizada reunião para atualização de estratégias de regularização do núcleo denominado “Bairro Moreiras – Fase I e Fase II”, do município de Piedade. A reunião foi realizada remotamente, via Microsoft Teams por conta da pandemia da COVID 19. Antecedendo o envio para os participantes do roteiro/minuta desta reunião, bem como informações complementares (Projeto Urbanístico e Estudo Ambiental).

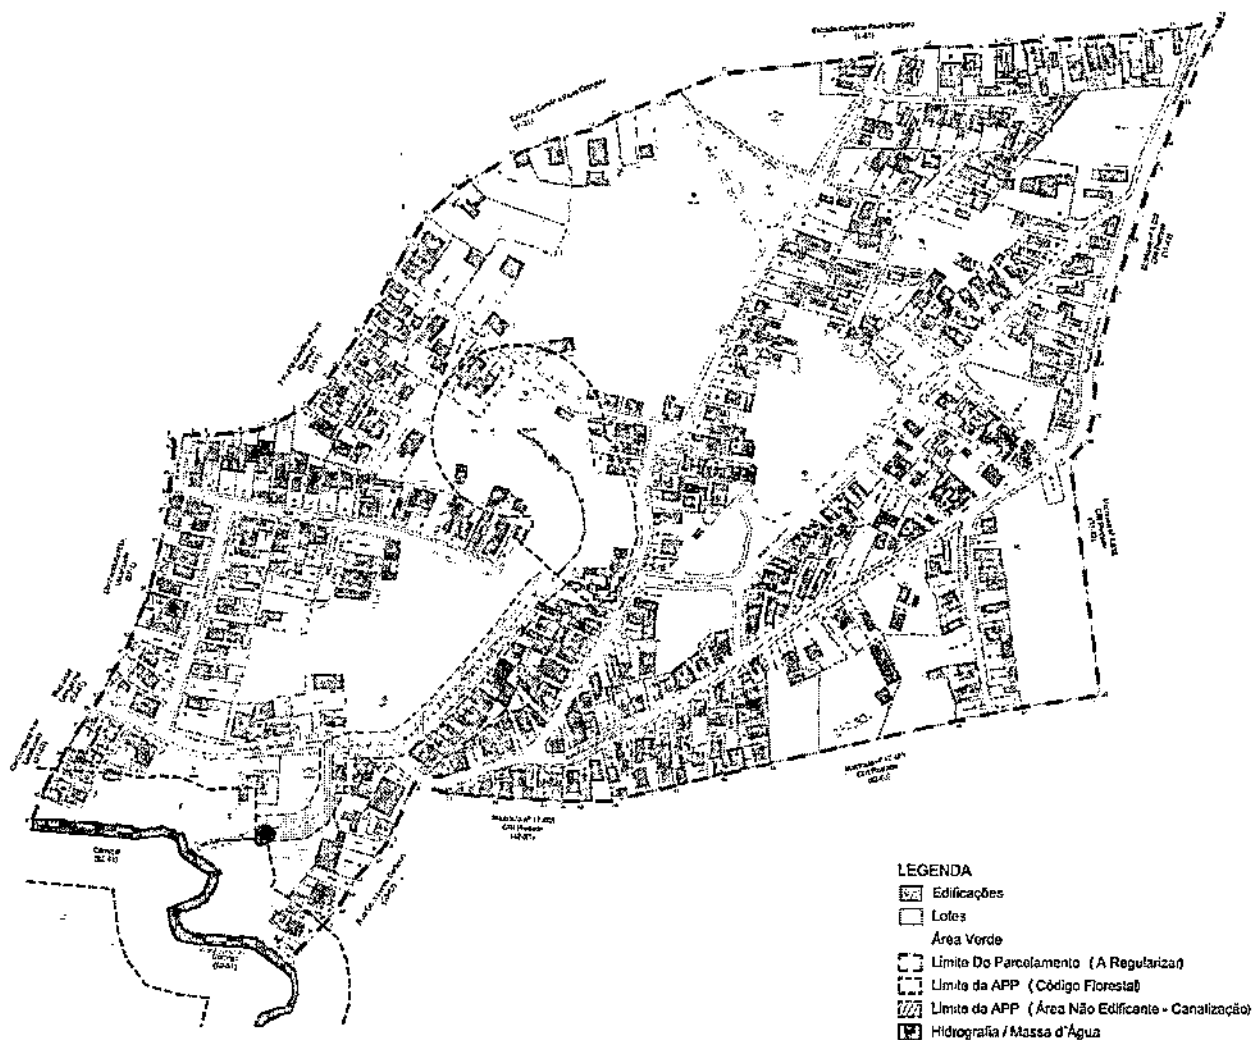
Croqui 02: Incidência Ambiental – APP no Núcleo Bairro Moreiras – Fase I e Fase II

De acordo com o Estudo Ambiental (P6), o parcelamento incidem dois cursos d'água: O Rio do Pirapora e um Córrego sem Denominação Específica (SDE.01), afluente do Rio Pirapora.

O Córrego sem Denominação Específica 01 (SDE.01) é um curso d'água classe 1, com extensão aproximada de 400m e largura inferior a 2 metros (Fotos IV.b.1 e IV.b.2); sua nascente está localizada no interior do núcleo, dentro da Área Verde 02 (de acordo com o Projeto de Regularização – P9), percorrendo cerca de 100 metros por dentro desta área verde até chegar na Rua 13, de onde segue através de canalização subterrânea até a Rua João Gonçalves, aproximadamente no sentido NE-SW. A partir deste trecho, ainda canalizado, segue por dentro da Área Institucional 01 e/ou Quadra Y, em traçado desconhecido, até aflorar em um pequeno açude, em divisa com a Área Verde

01. A partir deste ponto, segue por cerca de 100 metros, a céu aberto, até desembocar no Rio Pirapora. Dentro das Áreas Verdes 01 e 02 suas margens e matas ciliares ainda mantêm características de preservação, entretanto, no trecho entre estas duas áreas verdes (Rua 13 e área Institucional 01) as margens do córrego SDE.01 foram ocupadas ou suprimidas, sendo praticamente impossível visualizar o seu curso natural que ocorre integralmente em canalização subterrânea, havendo, dessa forma, pouca ou nenhuma influência da ocupação marginal ao mesmo, exceto pelo provável aporte de águas pluviais e eventuais contaminantes presentes nestas, assim como eventuais ligações clandestinas de esgoto.

Pelo fato de estar em situação considerada como de preservação permanente, segundo descrições do artigo 4º da Lei Federal nº 12.651/2012, suas alterações e complementações, com referência na cartografia oficial disponível, caso se considerasse a Lei Federal nº 12.651/2012, além das áreas verdes 01 e 02, para efeito de delimitação de APP, a faixa com restrições atingiria as Quadras T e Y, além da área Institucional 01 e acessos adjacentes. No entanto, no caso do córrego SDE.01, o trecho desenvolvido em canalização subterrânea não mais possui quaisquer funções ambientais, não sendo tecnicamente aplicáveis os conceitos de área de preservação permanente legalmente estabelecidos pela Lei Federal nº 12.651/2012, de tal modo que, para efeito de delimitação da APP, consideraremos o limite da faixa não edificante estabelecido pela Lei Federal nº 6.766/79, com largura total de 15,00 metros.

O Rio Pirapora, por sua vez, é um curso d'água classe 5, com extensão aproximada de 50 km e largura variando entre 6 a 8 metros na área do empreendimento, de padrão meândrico, e que atravessa o parcelamento, aproximadamente no sentido L-O, delimitando uma pequena parte da divisa sul do parcelamento. Sua nascente está localizada a cerca de 5 Km à montante do Bairro Moreiras - Fase I e Fase II, em área rural antropizada, na direção L. Este córrego faz limite com a Área Verde 01, indo desaguar no Rio Sarapuí, 45 km adiante. Suas margens e matas ciliares estão relativamente bem preservadas no trecho em que atravessa o núcleo. No trecho do parcelamento e áreas adjacentes, destaca-se a existência de uma travessia de madeira sobre o rio e matas ciliares bem preservadas. À jusante do parcelamento, o Rio Pirapora adentra a área urbana e em alguns trechos foi descaracterizado quanto às funções ambientais e de preservação, sendo canalizado para a travessia do sistema viário. No caso deste curso d'água, para efeito de delimitação de APP, encontra-se em situação considerada como de preservação permanente, segundo descrições do artigo 4º da Lei Federal nº 12.651/2012, suas alterações e complementações.
