**Ofício SEG. 61/2023**

Ref.: Requerimento n. 28/2023

ASSESSORIA DE ATUALIZAÇÃO DE ESTRATÉGIA – O.S. 2687/0160/17/2021

| NÚCLEO: | Bairro Moreiras – Fase I e Fase II | | |

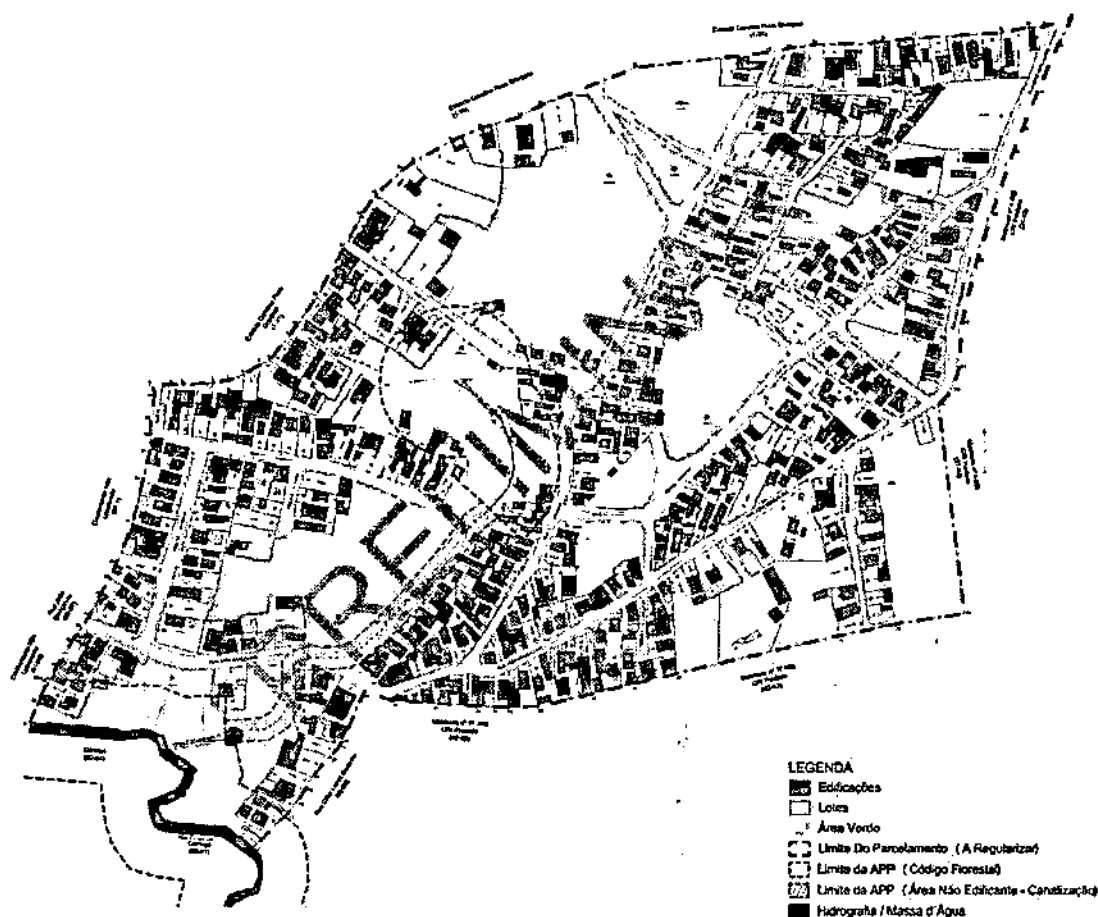
Croqui 02: Incidência Ambiental – APP no Núcleo Bairro Moreiras – Fase I e Fase II

O Córrego sem Denominação Específica 01 (SDE.01) é um curso d'água classe 1, com extensão aproximada de 400m e largura inferior a 2 metros (Fotos IV.b.1 e IV.b.2); sua nascente está localizada no interior do núcleo, dentro da Área Verde 02 (de acordo com o Projeto de Regularização – P9), percorrendo cerca de 100 metros por dentro desta área verde até chegar na Rua 13, de onde segue através de canalização subterrânea até a Rua João Gonçalves, aproximadamente no sentido NE-SW. A partir deste trecho, ainda canalizado, segue por dentro da Área Institucional 01 e/ou Quadra Y, em traçado desconhecido, até aflorar em um pequeno açude, em divisa com a Área Verde 01. A partir deste ponto, segue por cerca de 100 metros, a céu aberto, até desembocar no Rio Pirapora. Dentro das Áreas Verdes 01 e 02 suas margens e matas ciliares ainda mantêm características de preservação, entretanto, no trecho entre estas duas áreas verdes (Rua 13 e área Institucional 01) as margens do córrego SDE.01 foram ocupadas ou suprimidas, sendo praticamente impossível visualizar o seu curso natural que ocorre integralmente em canalização subterrânea, havendo, dessa forma, pouca ou nenhuma influência da ocupação marginal ao mesmo, exceto pelo provável aporte de águas pluviais e eventuais contaminantes presentes nestas, assim como eventuais ligações clandestinas de esgoto.

O Rio Pirapora, por sua vez, é um curso d'água classe 5, com extensão aproximada de 50 km e largura variando entre 6 a 8 metros na área do empreendimento, de padrão meândrico, e que atravessa o parcelamento, aproximadamente no sentido L-O, delimitando uma pequena parte da divisa sul do parcelamento. Sua nascente está localizada a cerca de 5 Km à montante do Bairro Moreiras - Fase I e Fase II, em área rural antropizada, na direção L. Este córrego faz limite com a Área Verde 01, indo desaguar no Rio Sarapuí, 45 km adiante. Suas margens e matas ciliares estão relativamente bem preservadas no trecho em que atravessa o núcleo. No trecho do parcelamento e áreas adjacentes, destaca-se a existência de uma travessia de madeira sobre

Pelo fato de estar em situação considerada como de preservação permanente, segundo descrições do artigo 4º da Lei Federal nº 12.651/2012, suas alterações e complementações, com referência na cartografia oficial disponível, caso se considerasse a Lei Federal nº 12.651/2012, além das áreas verdes 01 e 02, para efeito de delimitação de APP, a faixa com restrições atingiria as Quadras T e Y, além da área Institucional 01 e acessos adjacentes. No entanto, no caso do córrego SDE.01, o trecho desenvolvido em canalização subterrânea não mais possui quaisquer funções ambientais, não sendo tecnicamente aplicáveis os conceitos de área de preservação permanente legalmente estabelecidos pela Lei Federal nº 12.651/2012, de tal modo que, para efeito de delimitação da APP, consideraremos o limite da faixa não edificante estabelecido pela Lei Federal nº 6.766/79, com largura total de 15,00 metros.

o rio e matas ciliares bem preservadas. À jusante do parcelamento, o Rio Pirapora adentra a área urbana e em alguns trechos foi descaracterizado quanto às funções ambientais e de preservação, sendo canalizado para a travessia do sistema viário. No caso deste curso d'água, para efeito de delimitação de APP, encontra-se em situação considerada como de preservação permanente, segundo descrições do artigo 4º da Lei Federal nº 12.651/2012, suas alterações e complementações.

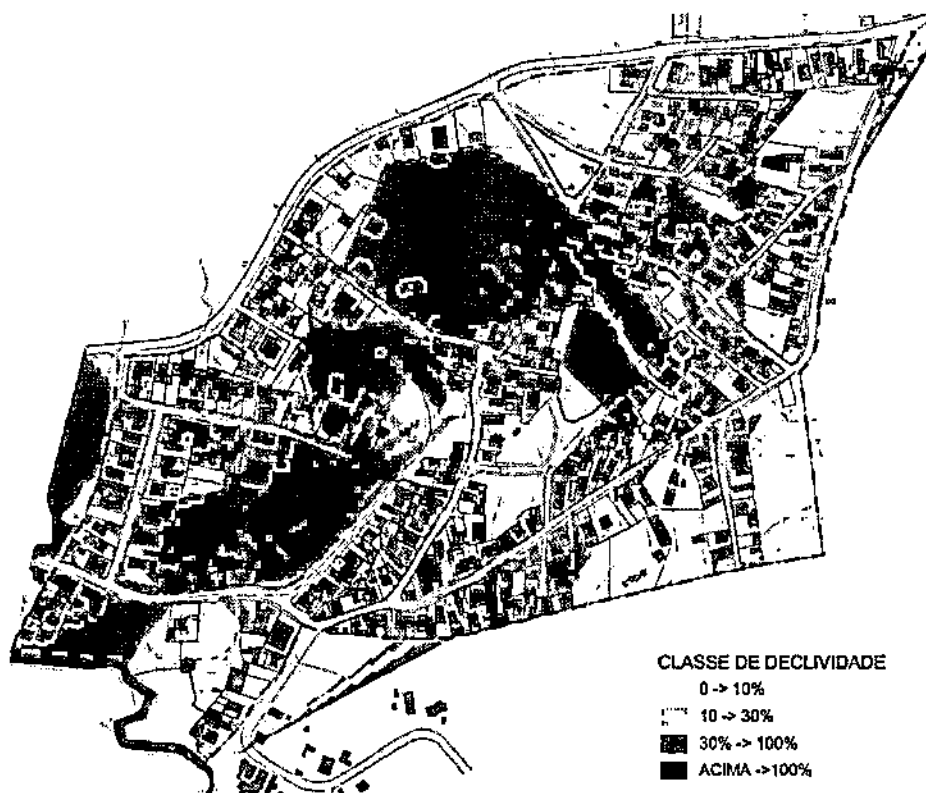
Figura II.b.6 – Carta de Declividade do parcelamento - Fonte: (LEPAC, 2021)

De acordo com o Estudo Ambiental (P6), no interior do parcelamento foram constatadas áreas com declividades acima de 30%, consideradas de risco de movimentos de massa rochosa, tais como deslizamento, queda e rolamento de blocos, corrida de lama e outras definidas como de risco geológico e geotécnico. A análise local indica também a existência de várzeas inundáveis nas margens dos cursos d'água que atravessam o núcleo

O relevo de colinas onde se insere o empreendimento, apesar das altas declividades, não é restritivo sob o ponto de vista legal, uma vez que os trechos com declividades acima de 100% são apenas pontuais, e resultantes da implantação do sistema viário. As Ruas João Gonçalves, Rua 10, Rua 13 e parte da Rua 11 são as únicas pavimentadas, sendo que o setor leste da Rua João Gonçalves, entre a Rua 02 e a Estrada Carolina Paes Granjero não possui guias e sarjetas. A viela 06 possui pavimentação cimentada, também sem guias e

sarjetas. As demais ruas do núcleo não foram pavimentadas, sendo que algumas possuem declividade acima de 25%, portanto, fora dos padrões convencionais para implantação do sistema viário.

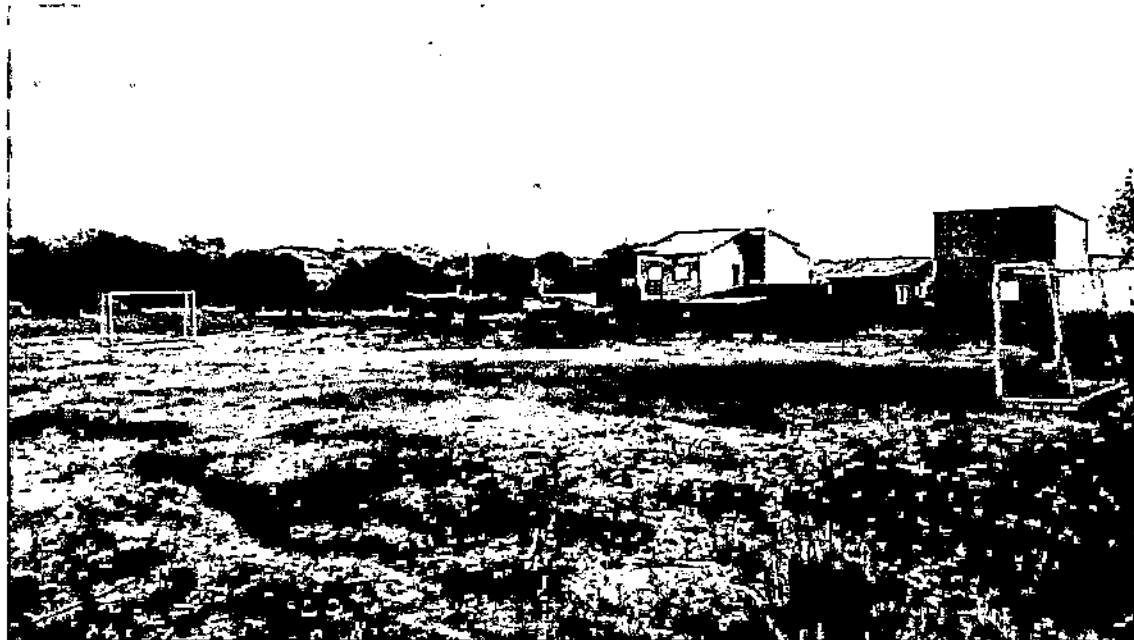
2- Mediante vistoria de constatação "in loco", (fotos anexas) na proximidade do local apontado como, **Campo de Futebol**, na Rua João Gonçalves, **na altura do nº 945**, percebeu-se uma área com platô já estabelecido desde 2012 conforme imagens via satélite observadas no programa Google Earth Pro, Coordenadas UTM 23K 255321.81mE 7375906.66mS.

Assim, essa Diretoria, conforme verificação, análise de cadastros e busca de expedientes arquivados, declara não haver restrições ambientais de âmbito municipal na citada área, não se caracterizando como A.P.P(Área de Preservação Permanente) e nem como A.P.A(Área de Proteção Ambiental), também não há indícios recentes de supressão de vegetação.
