**Ref.: Vistoria Técnica e Laudo
Campo de Futebol Bº dos Leites**

LAUDO TECNICO

CONSTATAÇÃO DE LOCAL PARA CONDIÇÕES DE LIMPEZA E UTILIZAÇÃO PARA PRATICA DE ATIVIDADES ESPORTIVAS

LOCAL: Campo de Futebol Bairro dos Leites

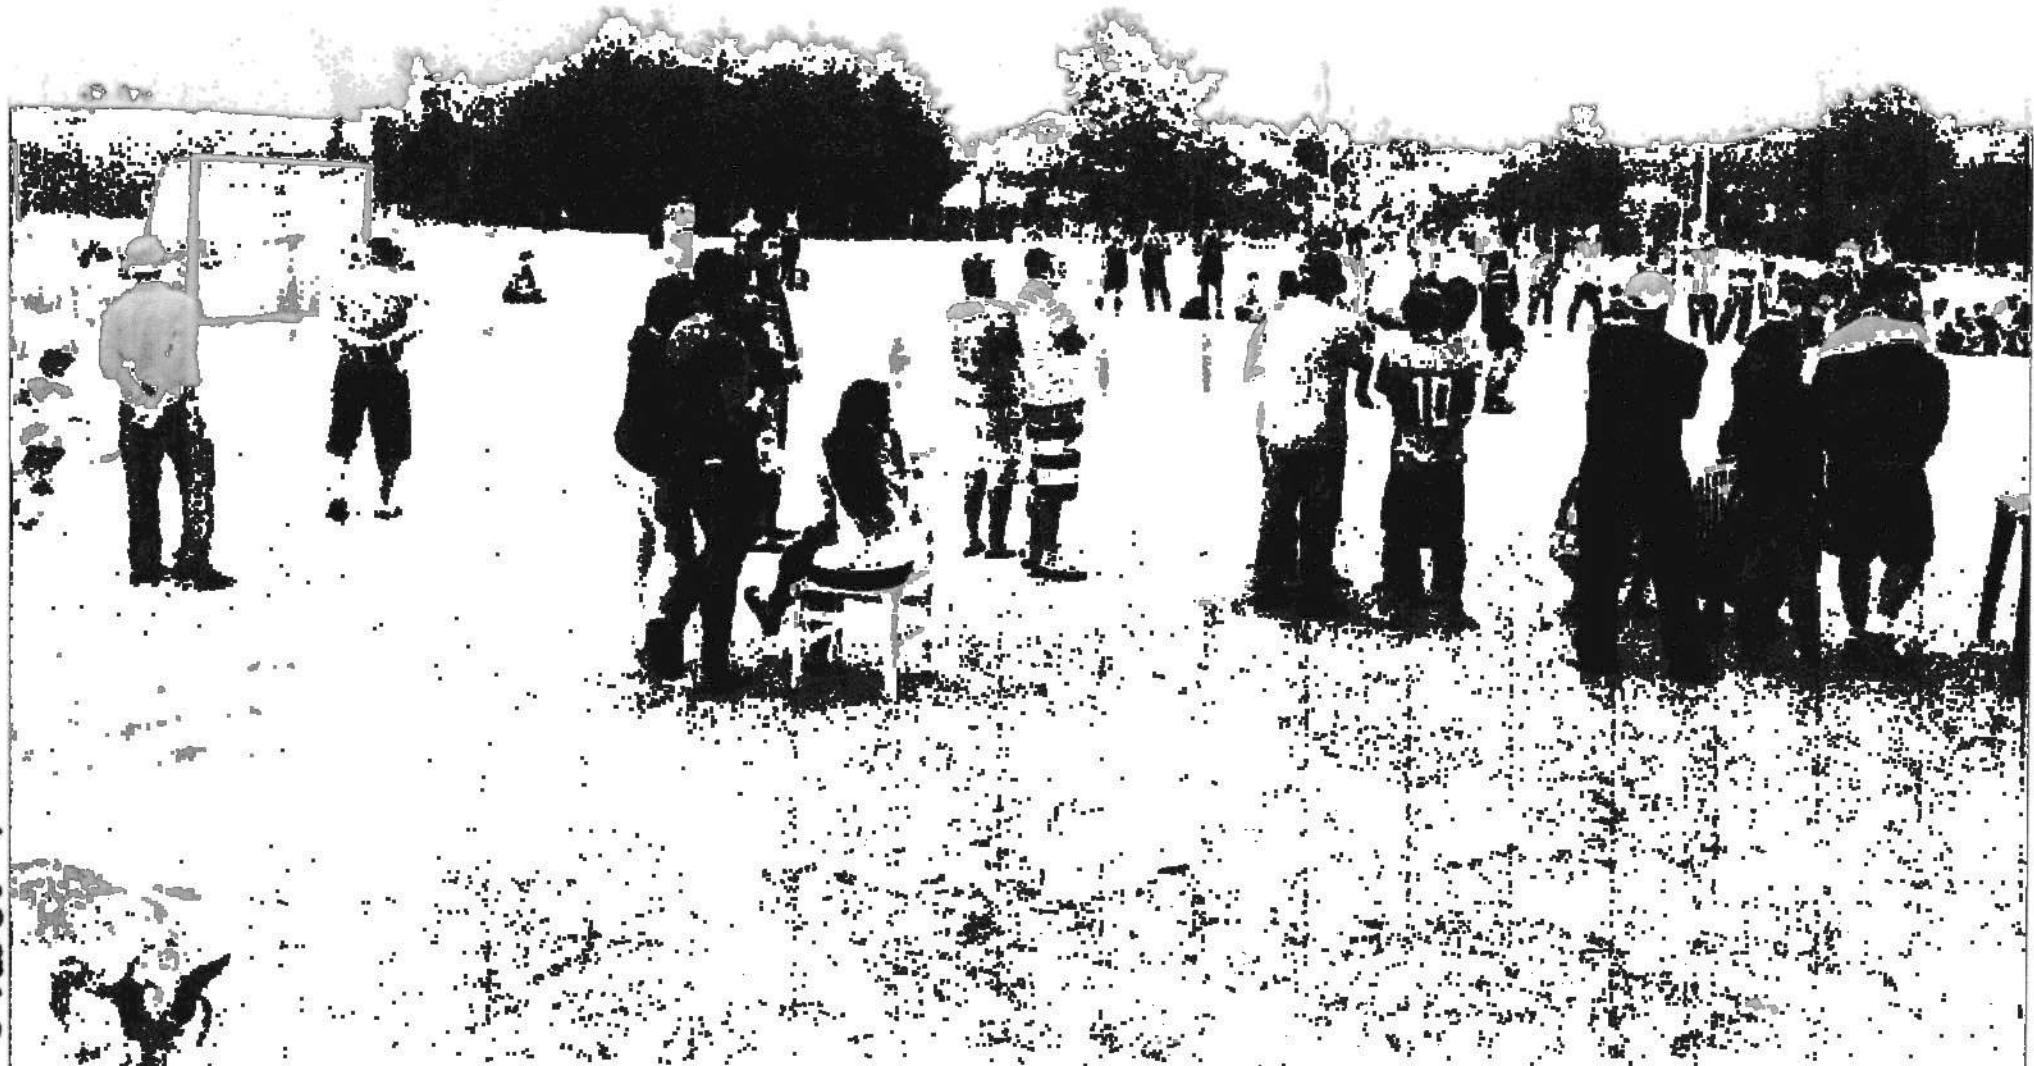
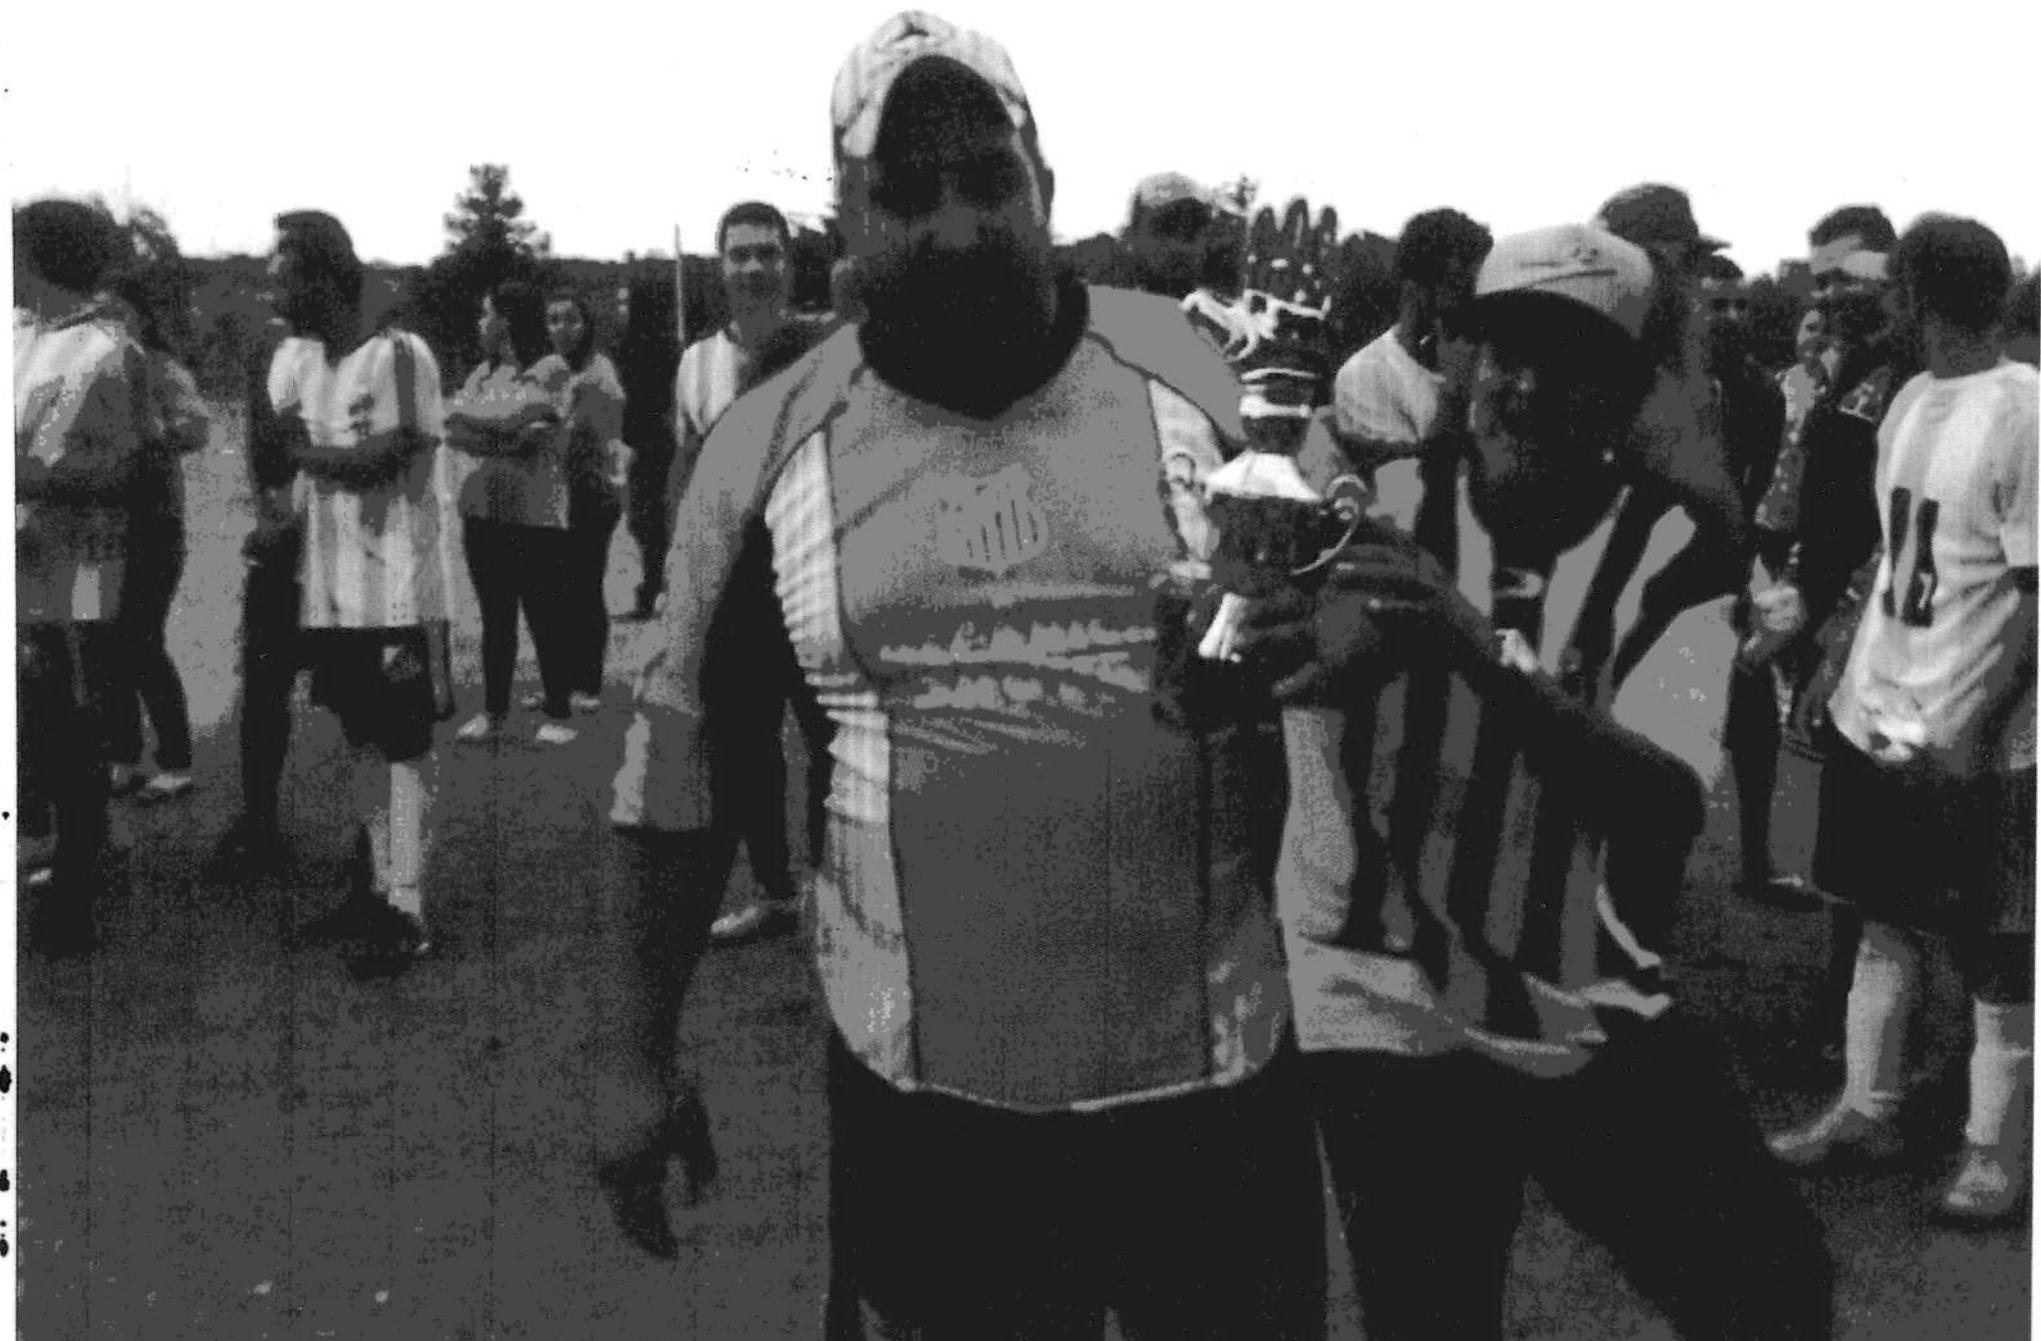
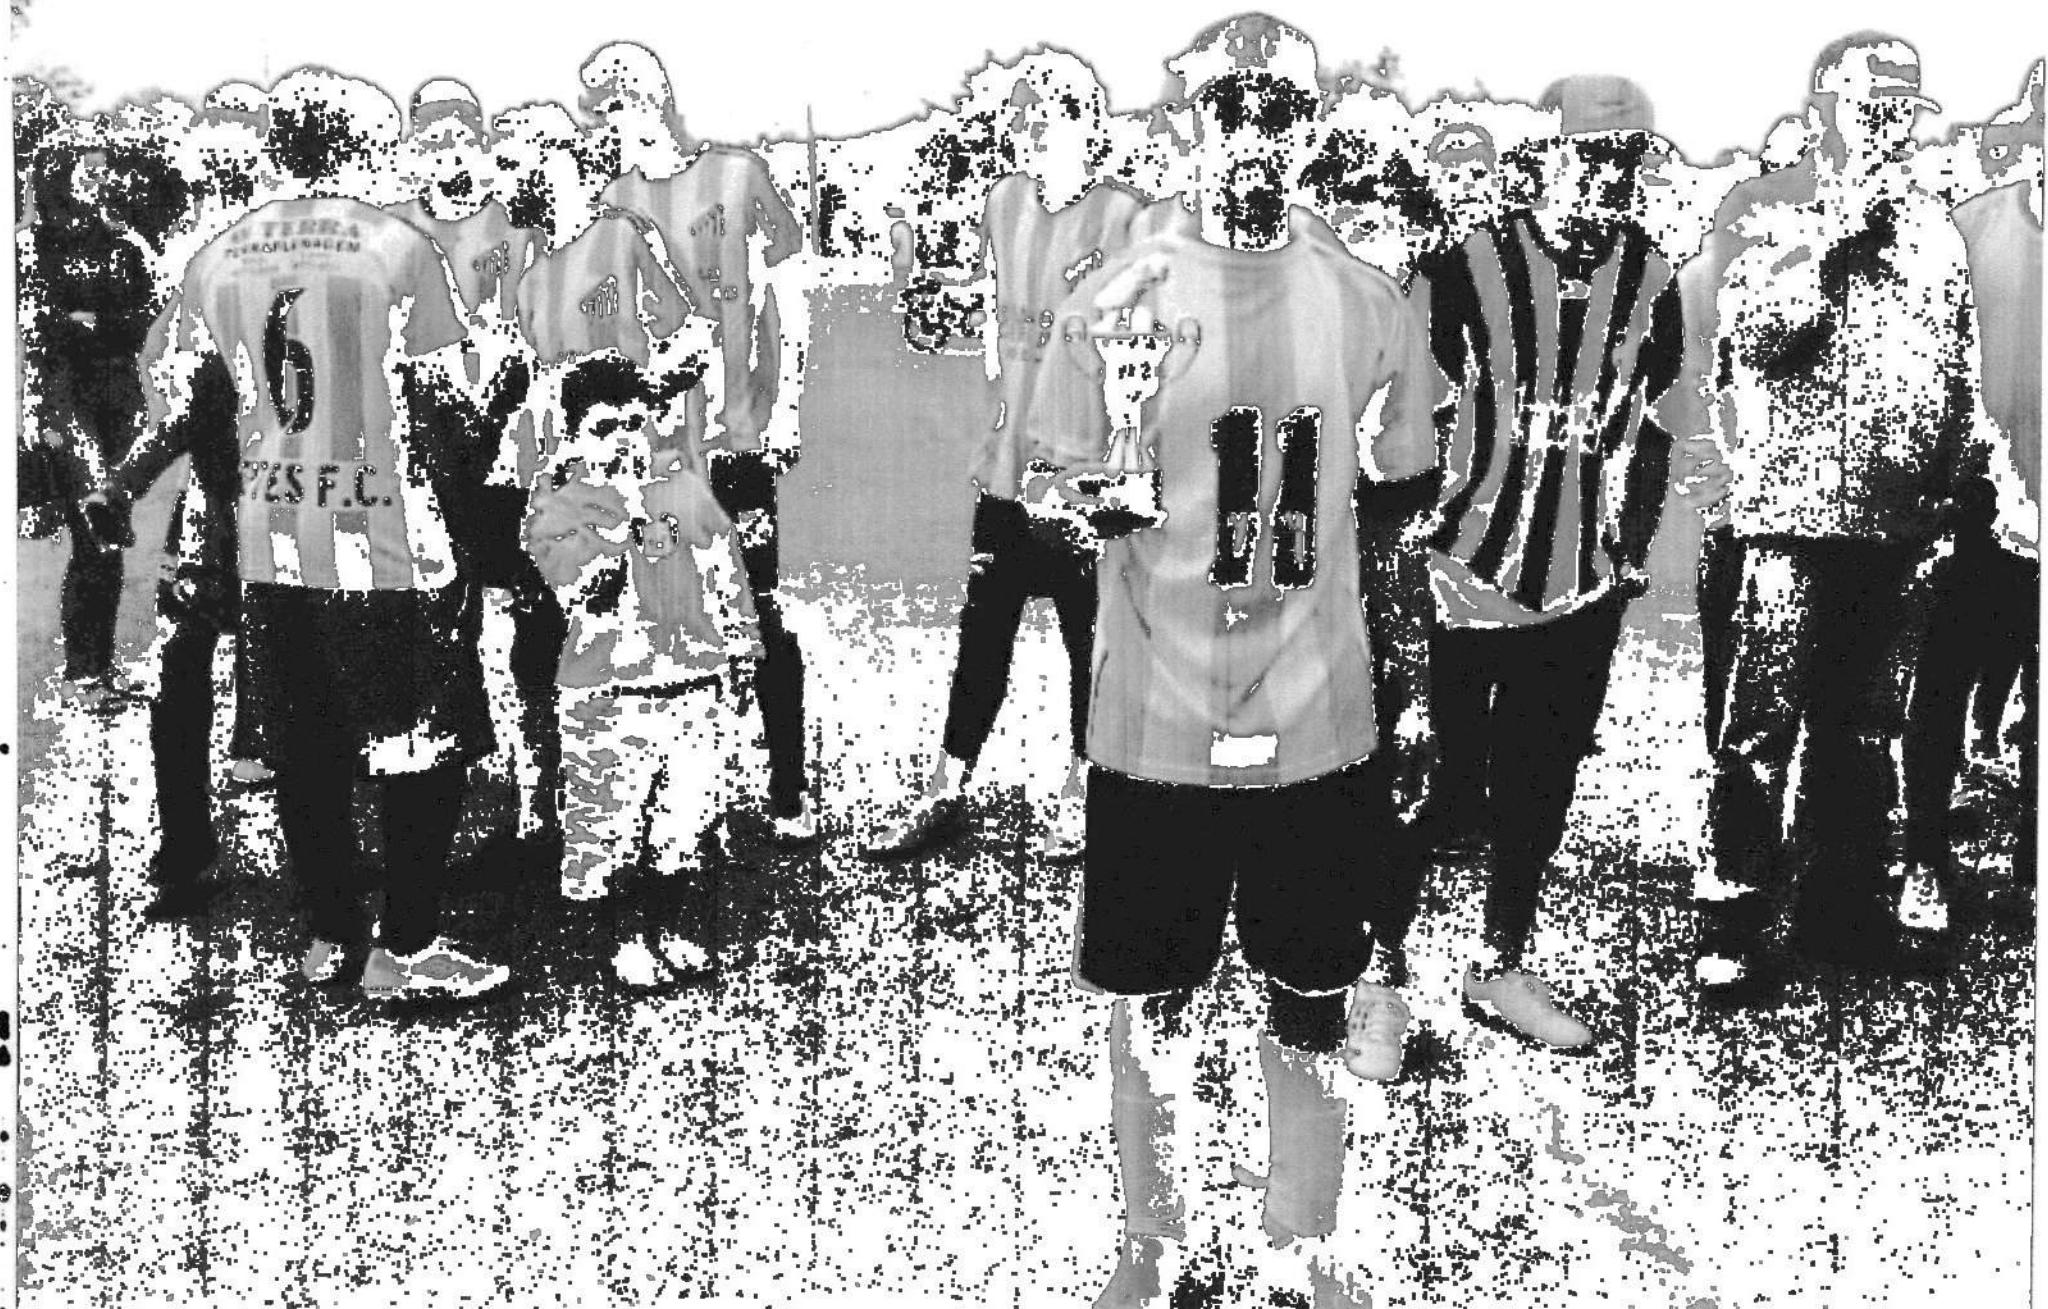
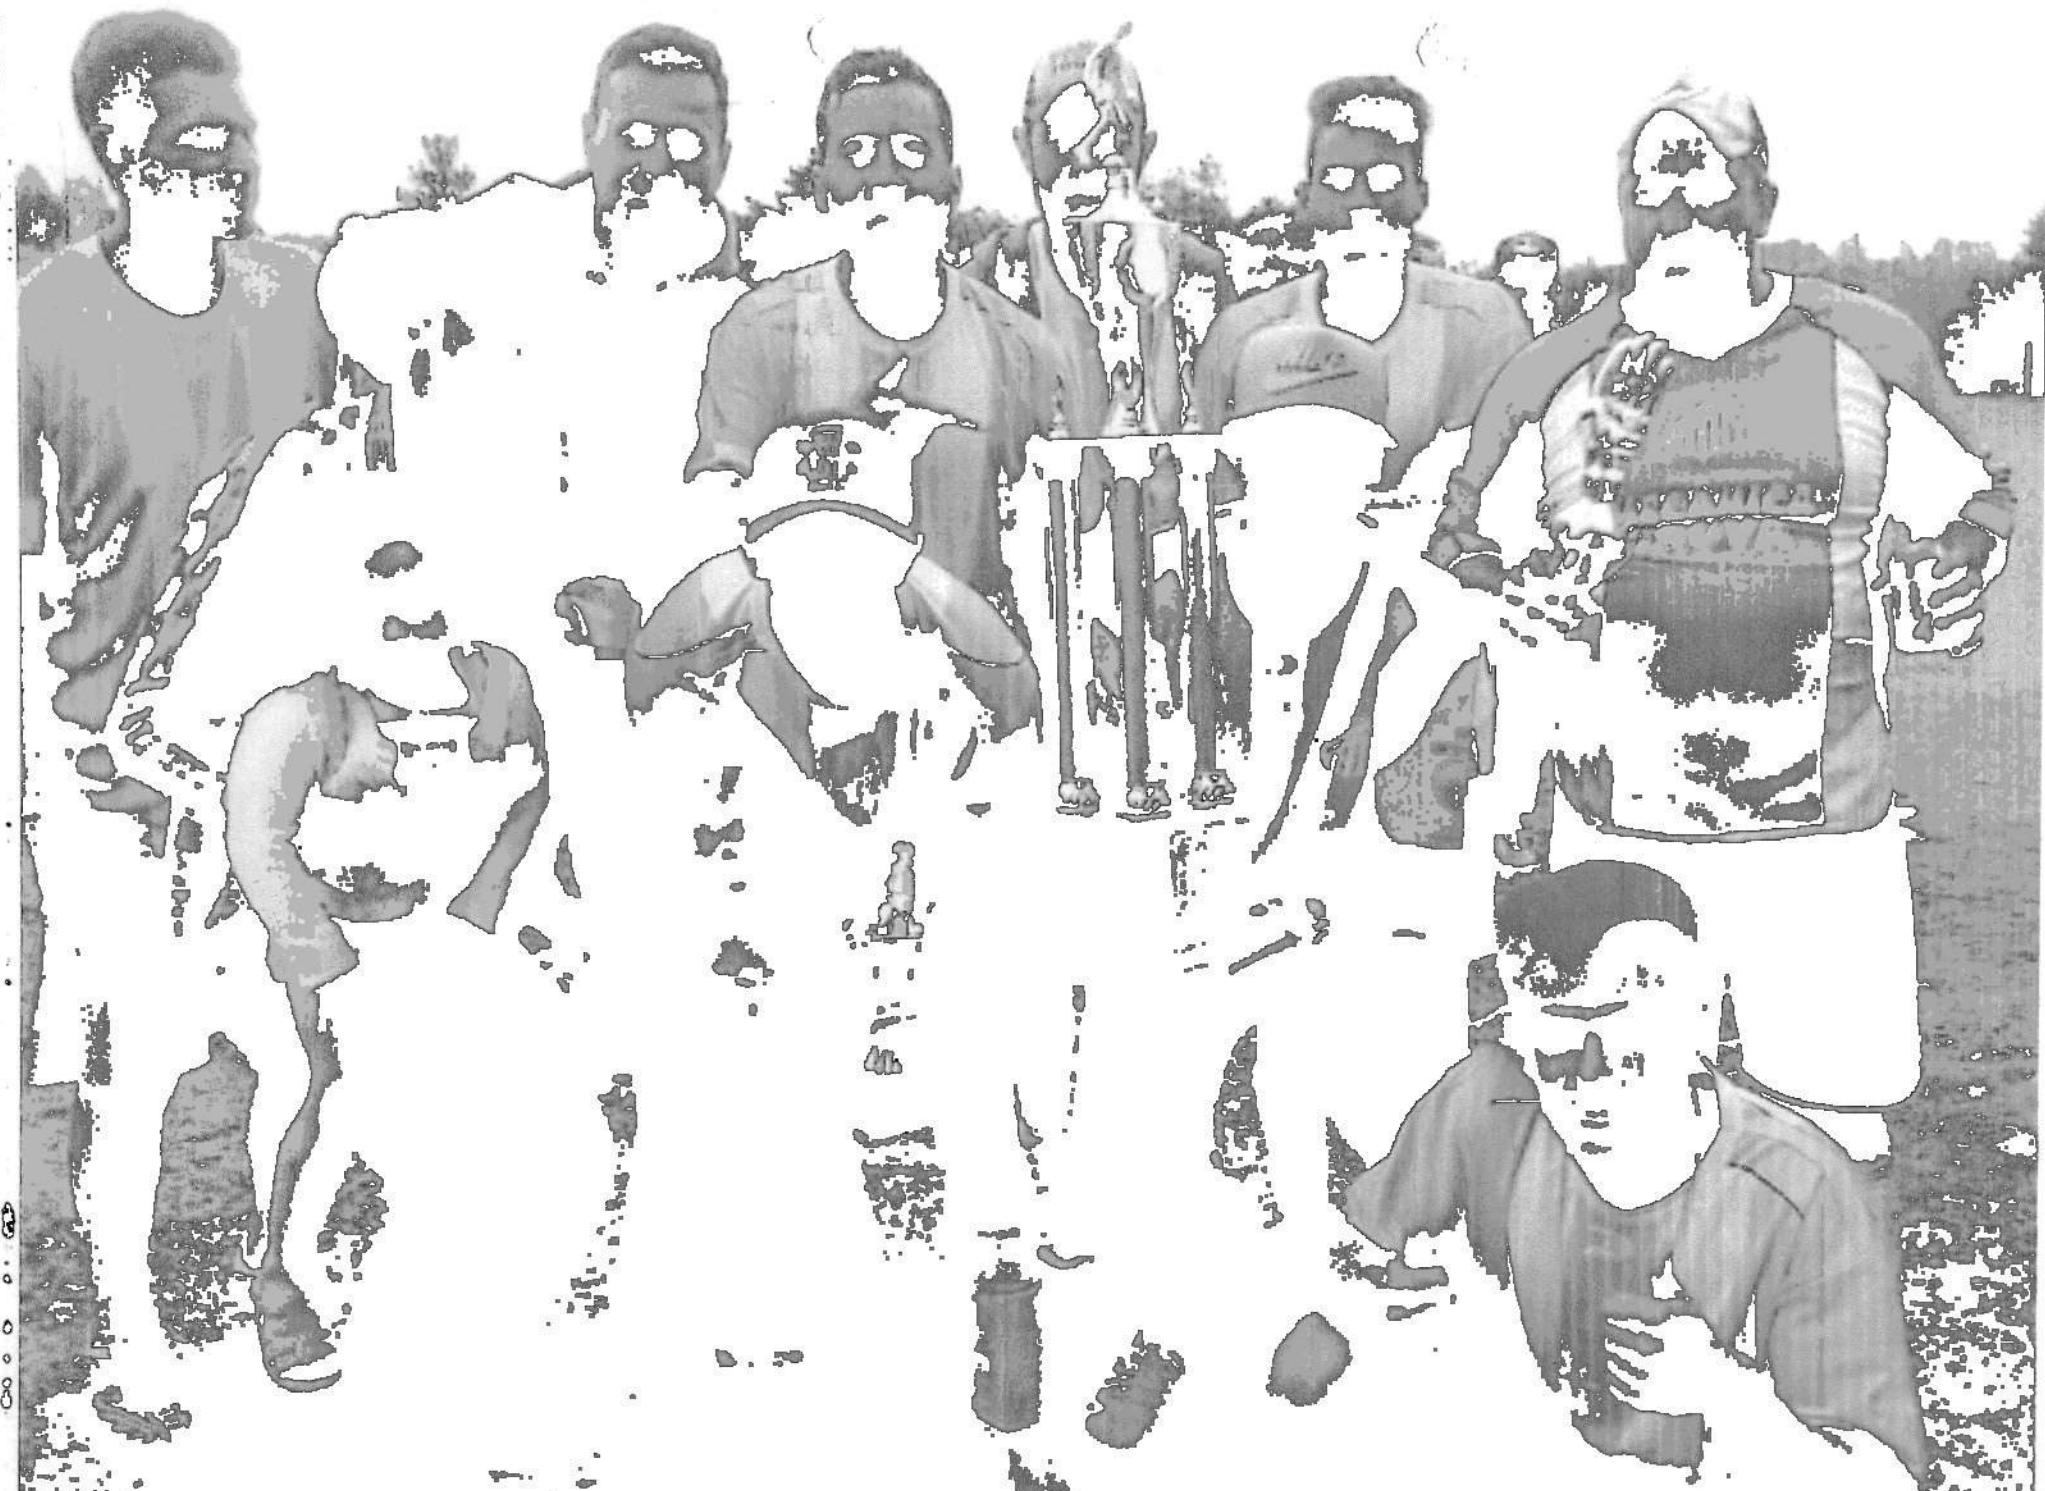
Antes do
reduzir
campo das leites

A areia que foi depositada na extensão do campo está bastante compactada, prejudicado o aspecto do gramado, também em muitos pontos tem áreas com barro, também compactado além do lixo e entulho espalhado.

- a) Remoção do lixo
- b) raspagem da terra e areia
- c) tratamento da grama para sua regeneração e em caso de a mesma não se regenere em 2 meses será necessária uma nova vistoria e possivelmente o replantio da grama nas áreas afetadas.
