**Ref.: Vistoria Técnica e Laudo
Campo de Futebol Bº dos Leites**

LAUDO TECNICO

CONSTATAÇÃO DE LOCAL PARA CONDIÇÕES DE LIMPEZA E UTILIZAÇÃO PARA PRATICA DE ATIVIDADES ESPORTIVAS

LOCAL: Campo de Futebol Bairro dos Leites

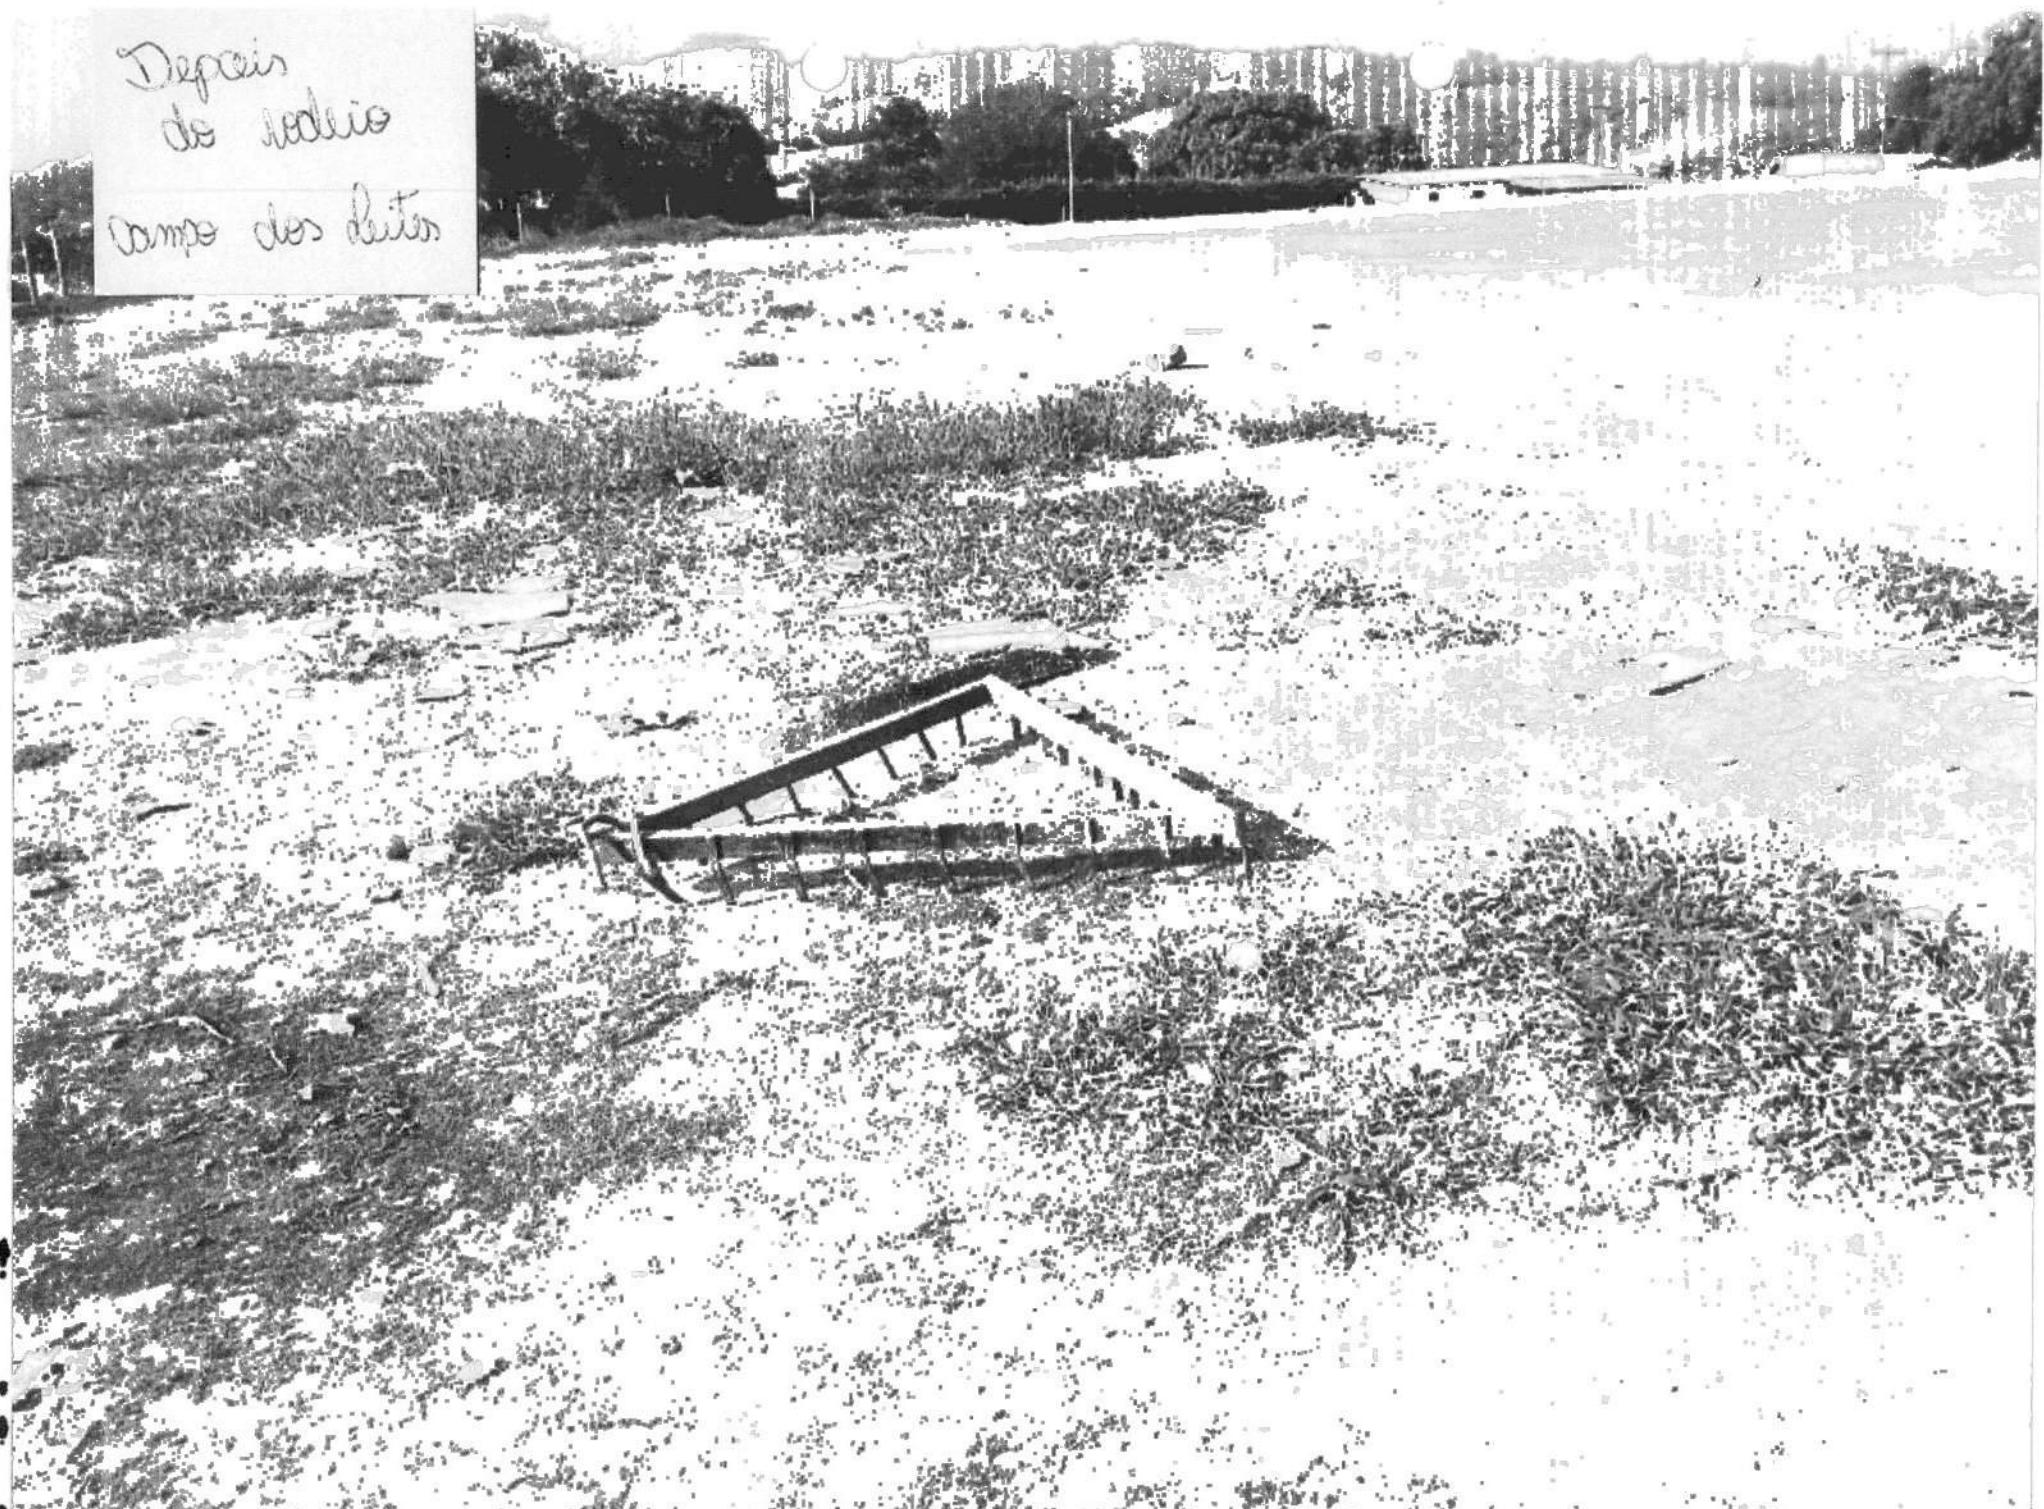
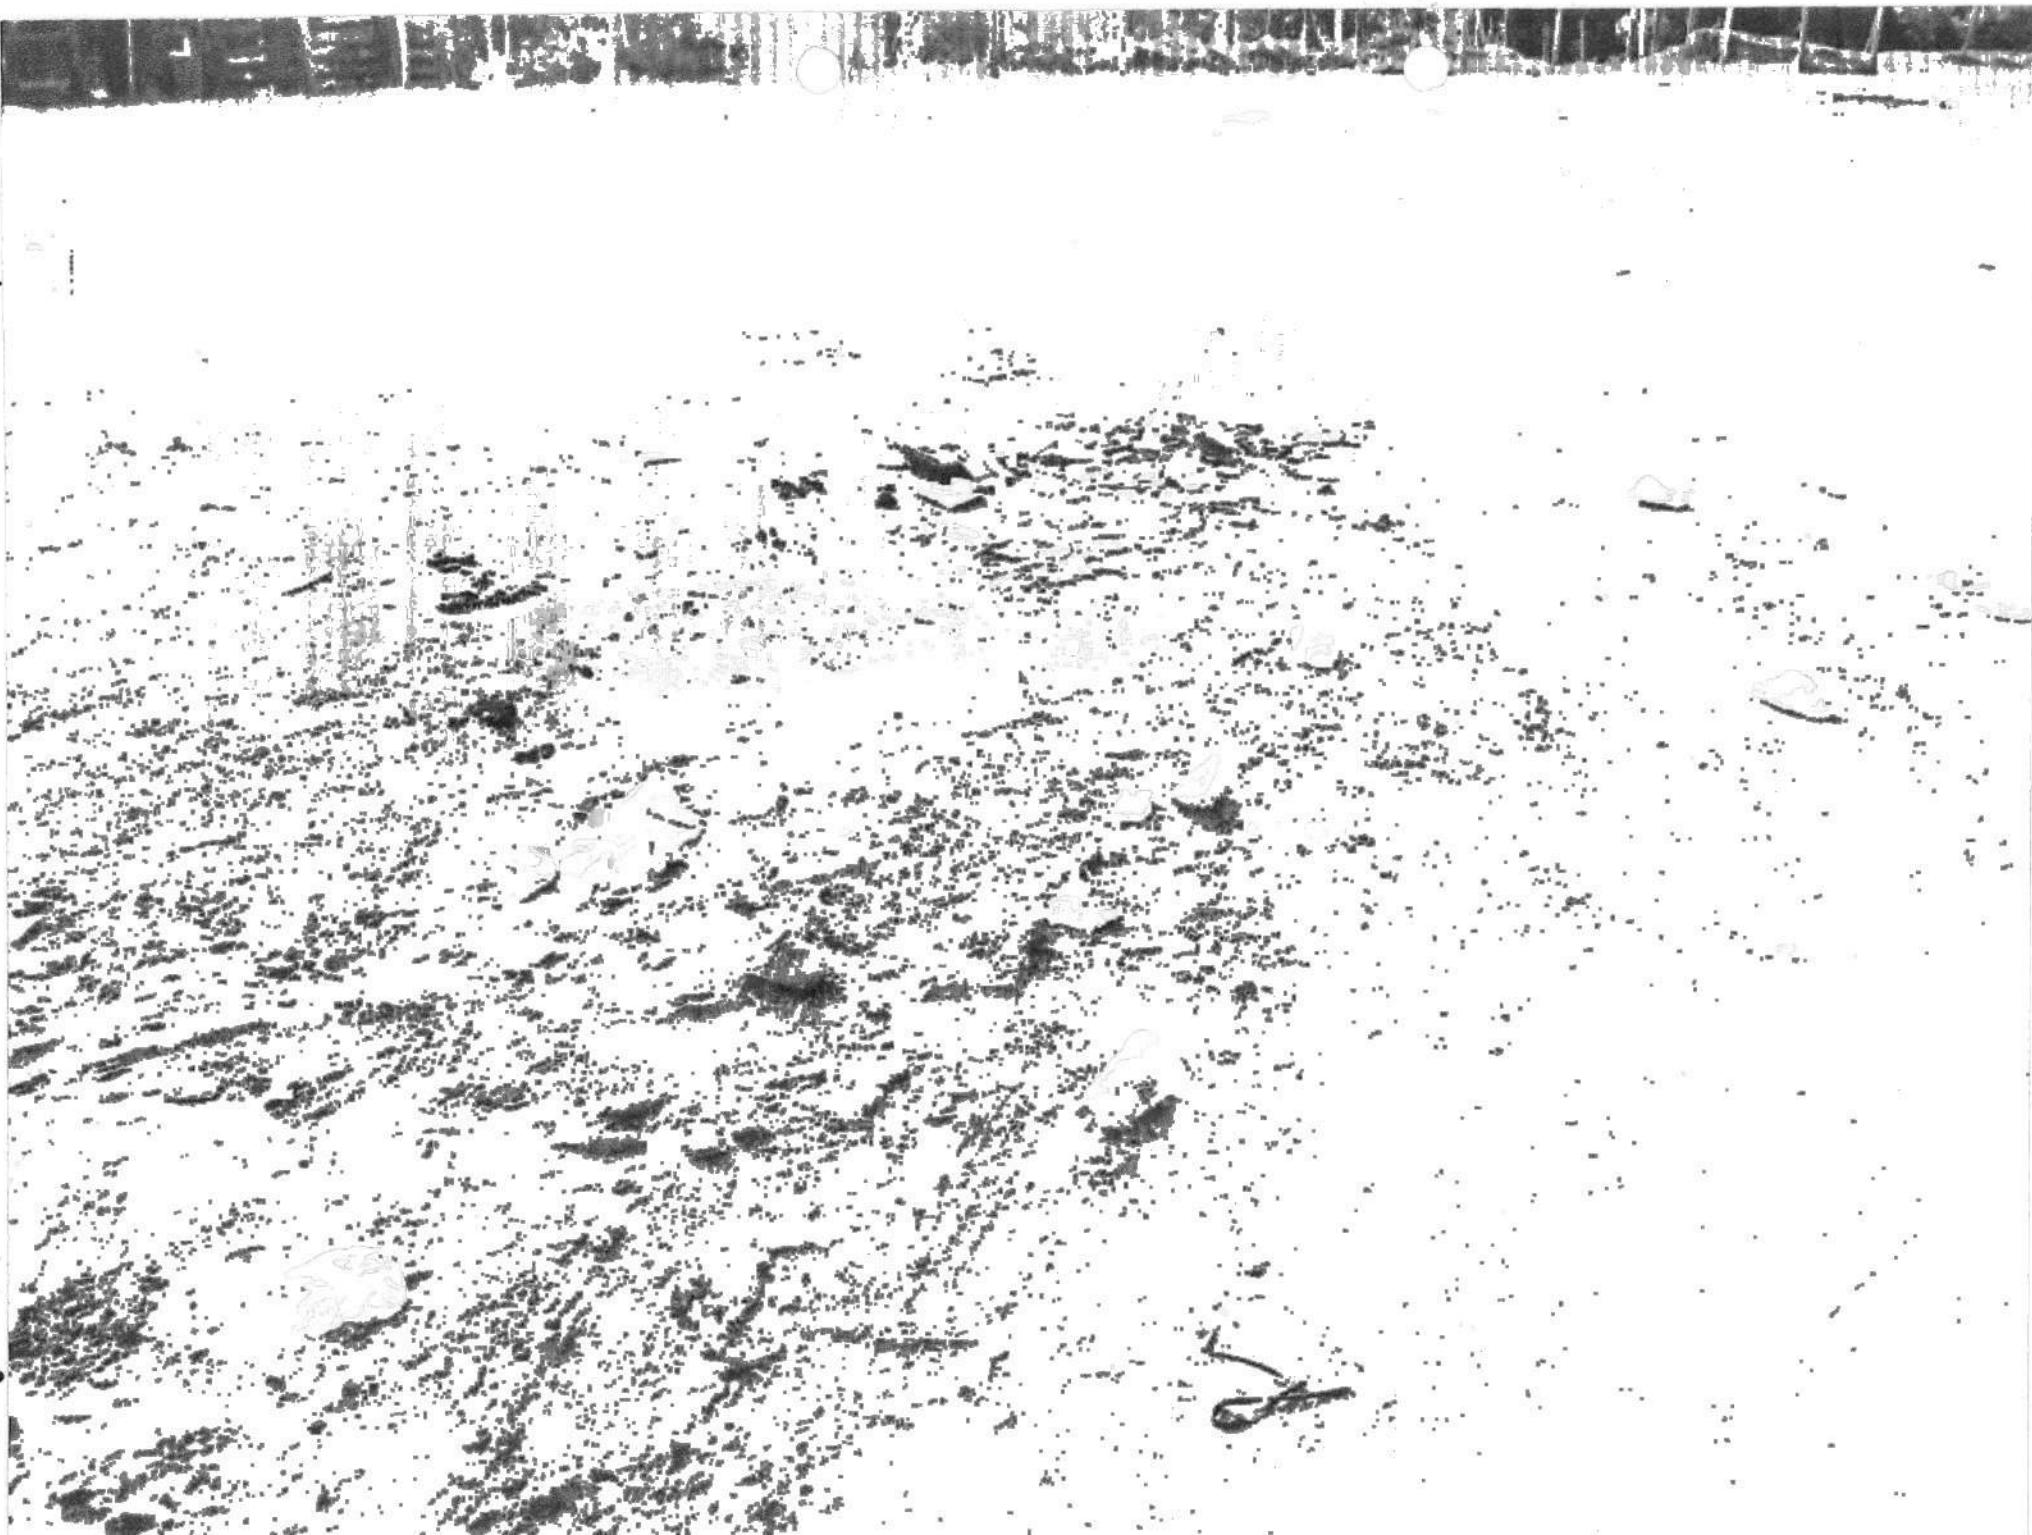
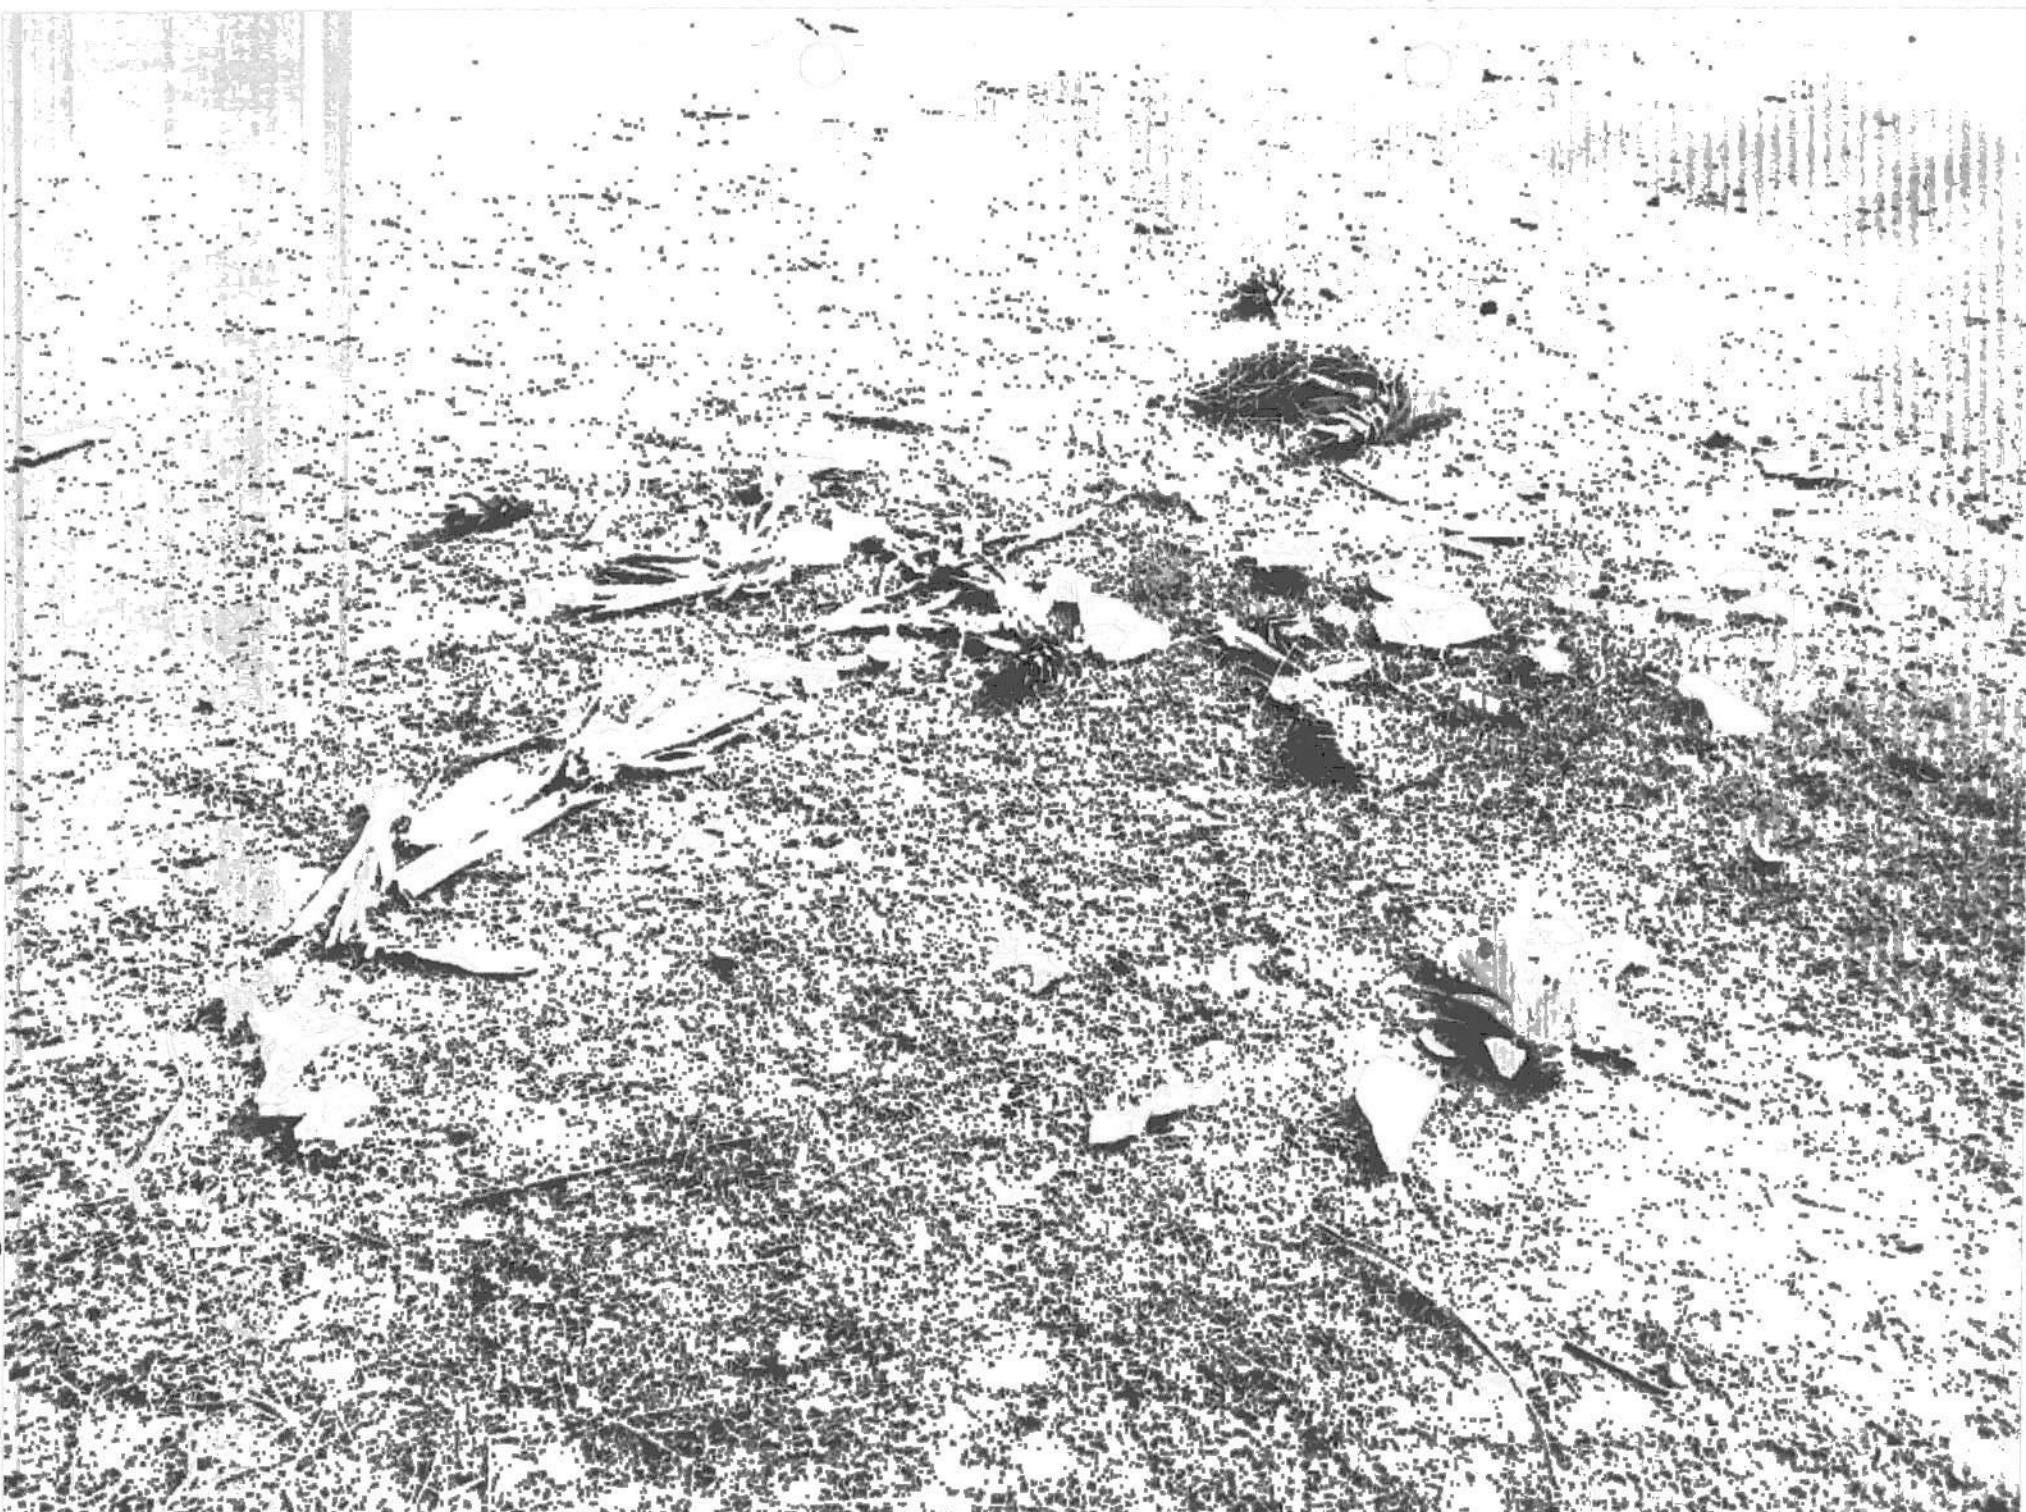
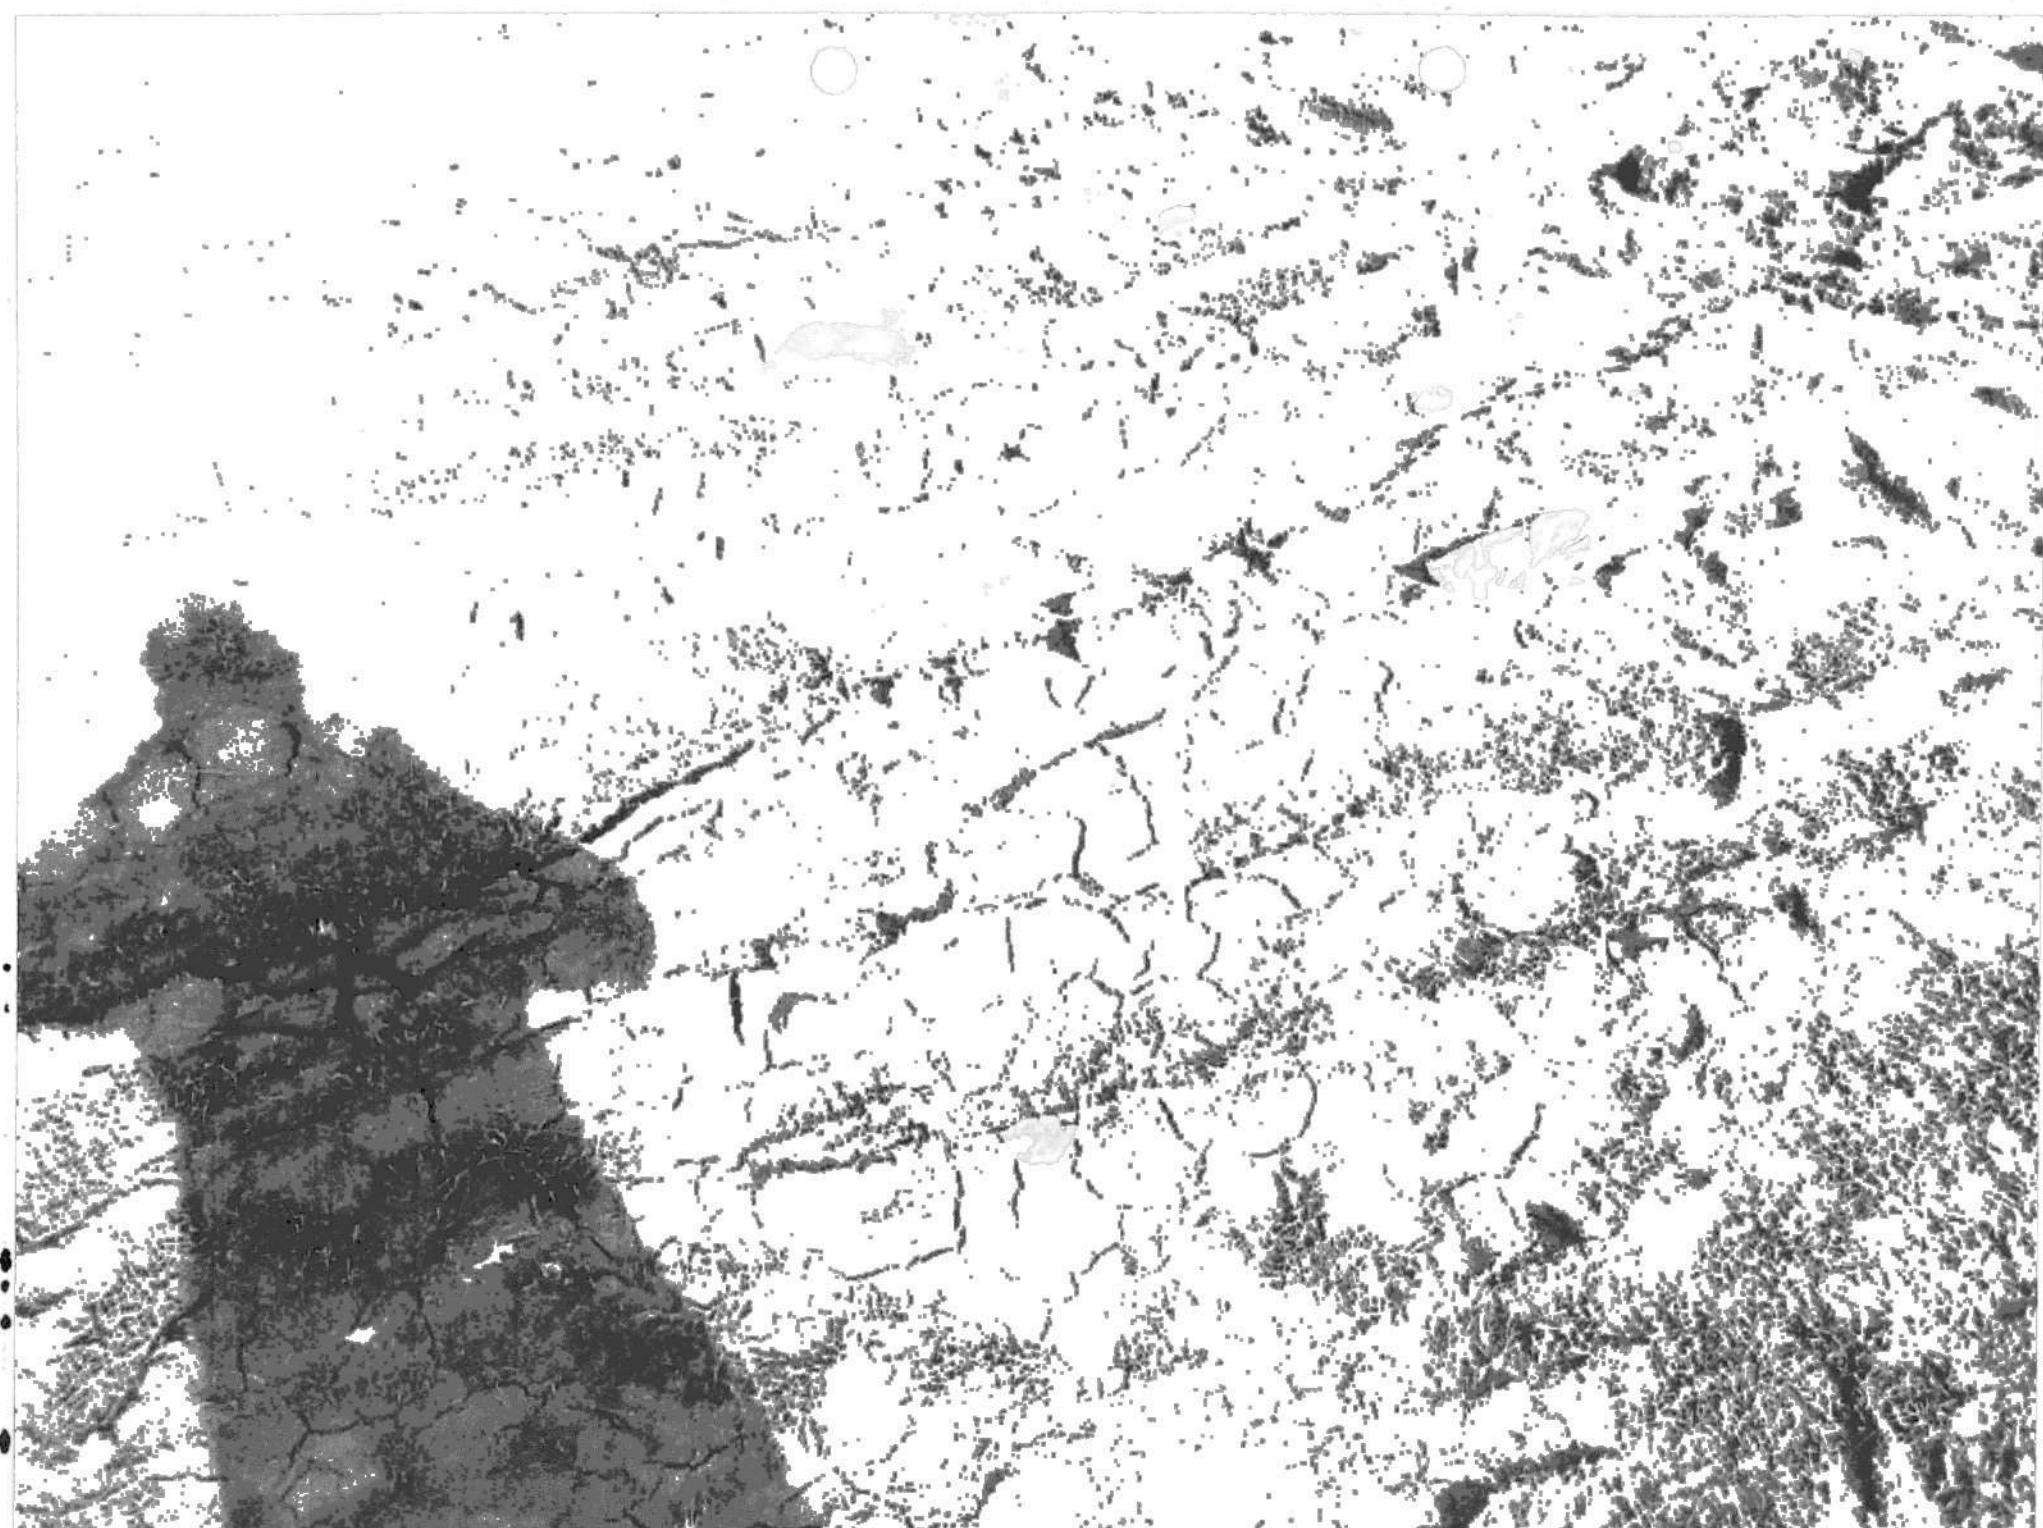
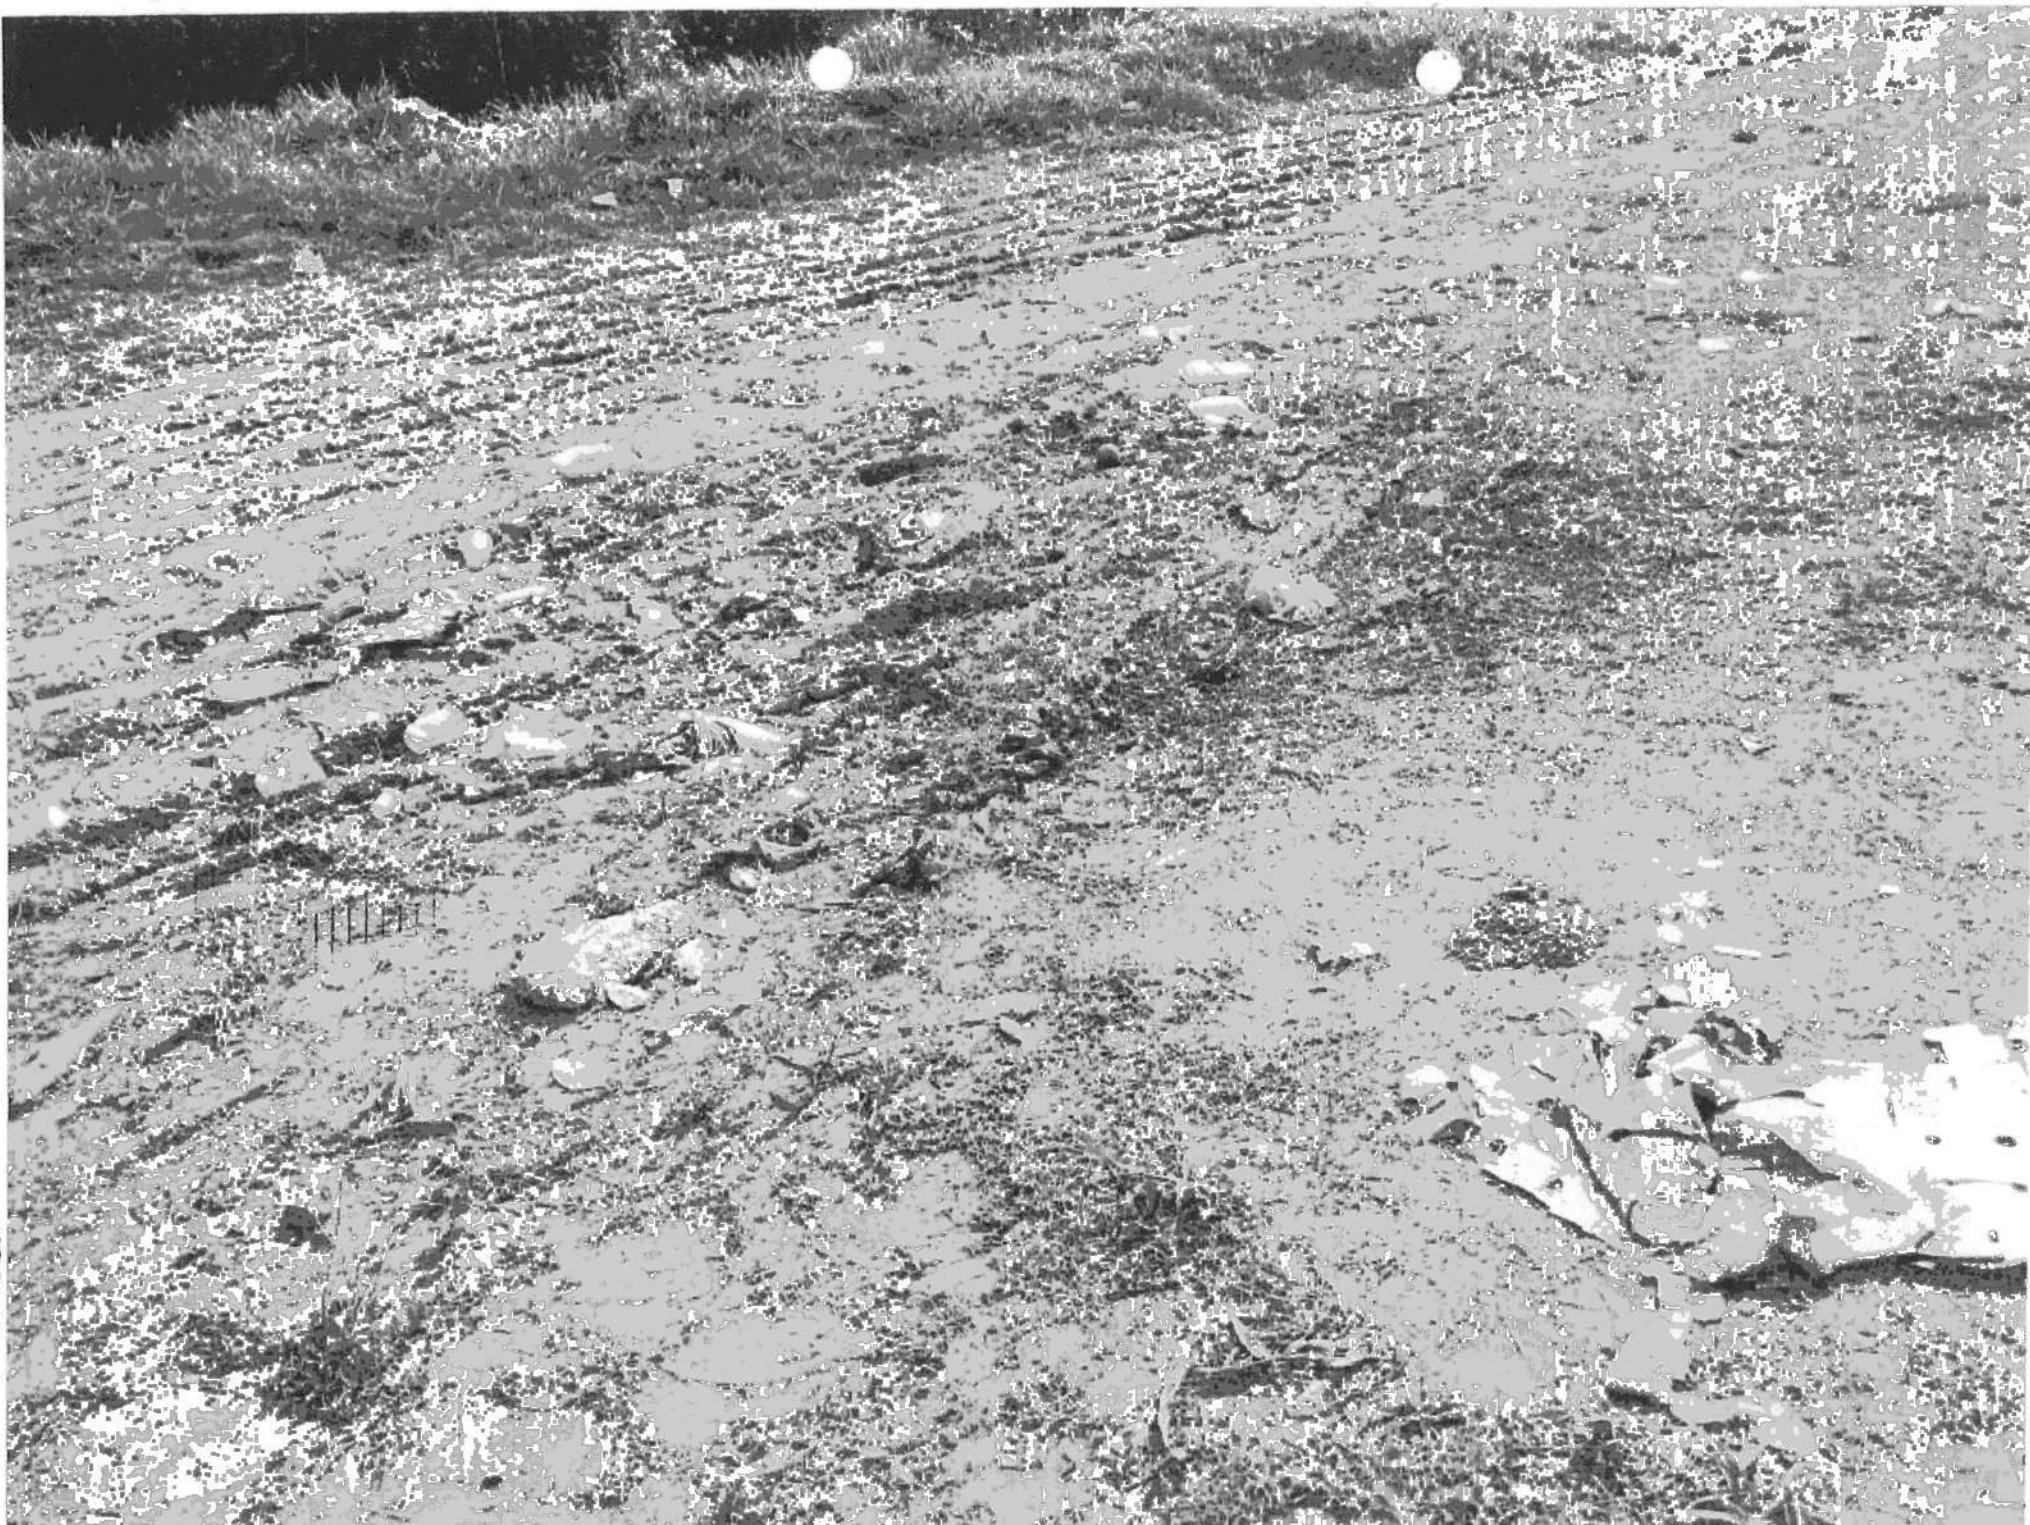
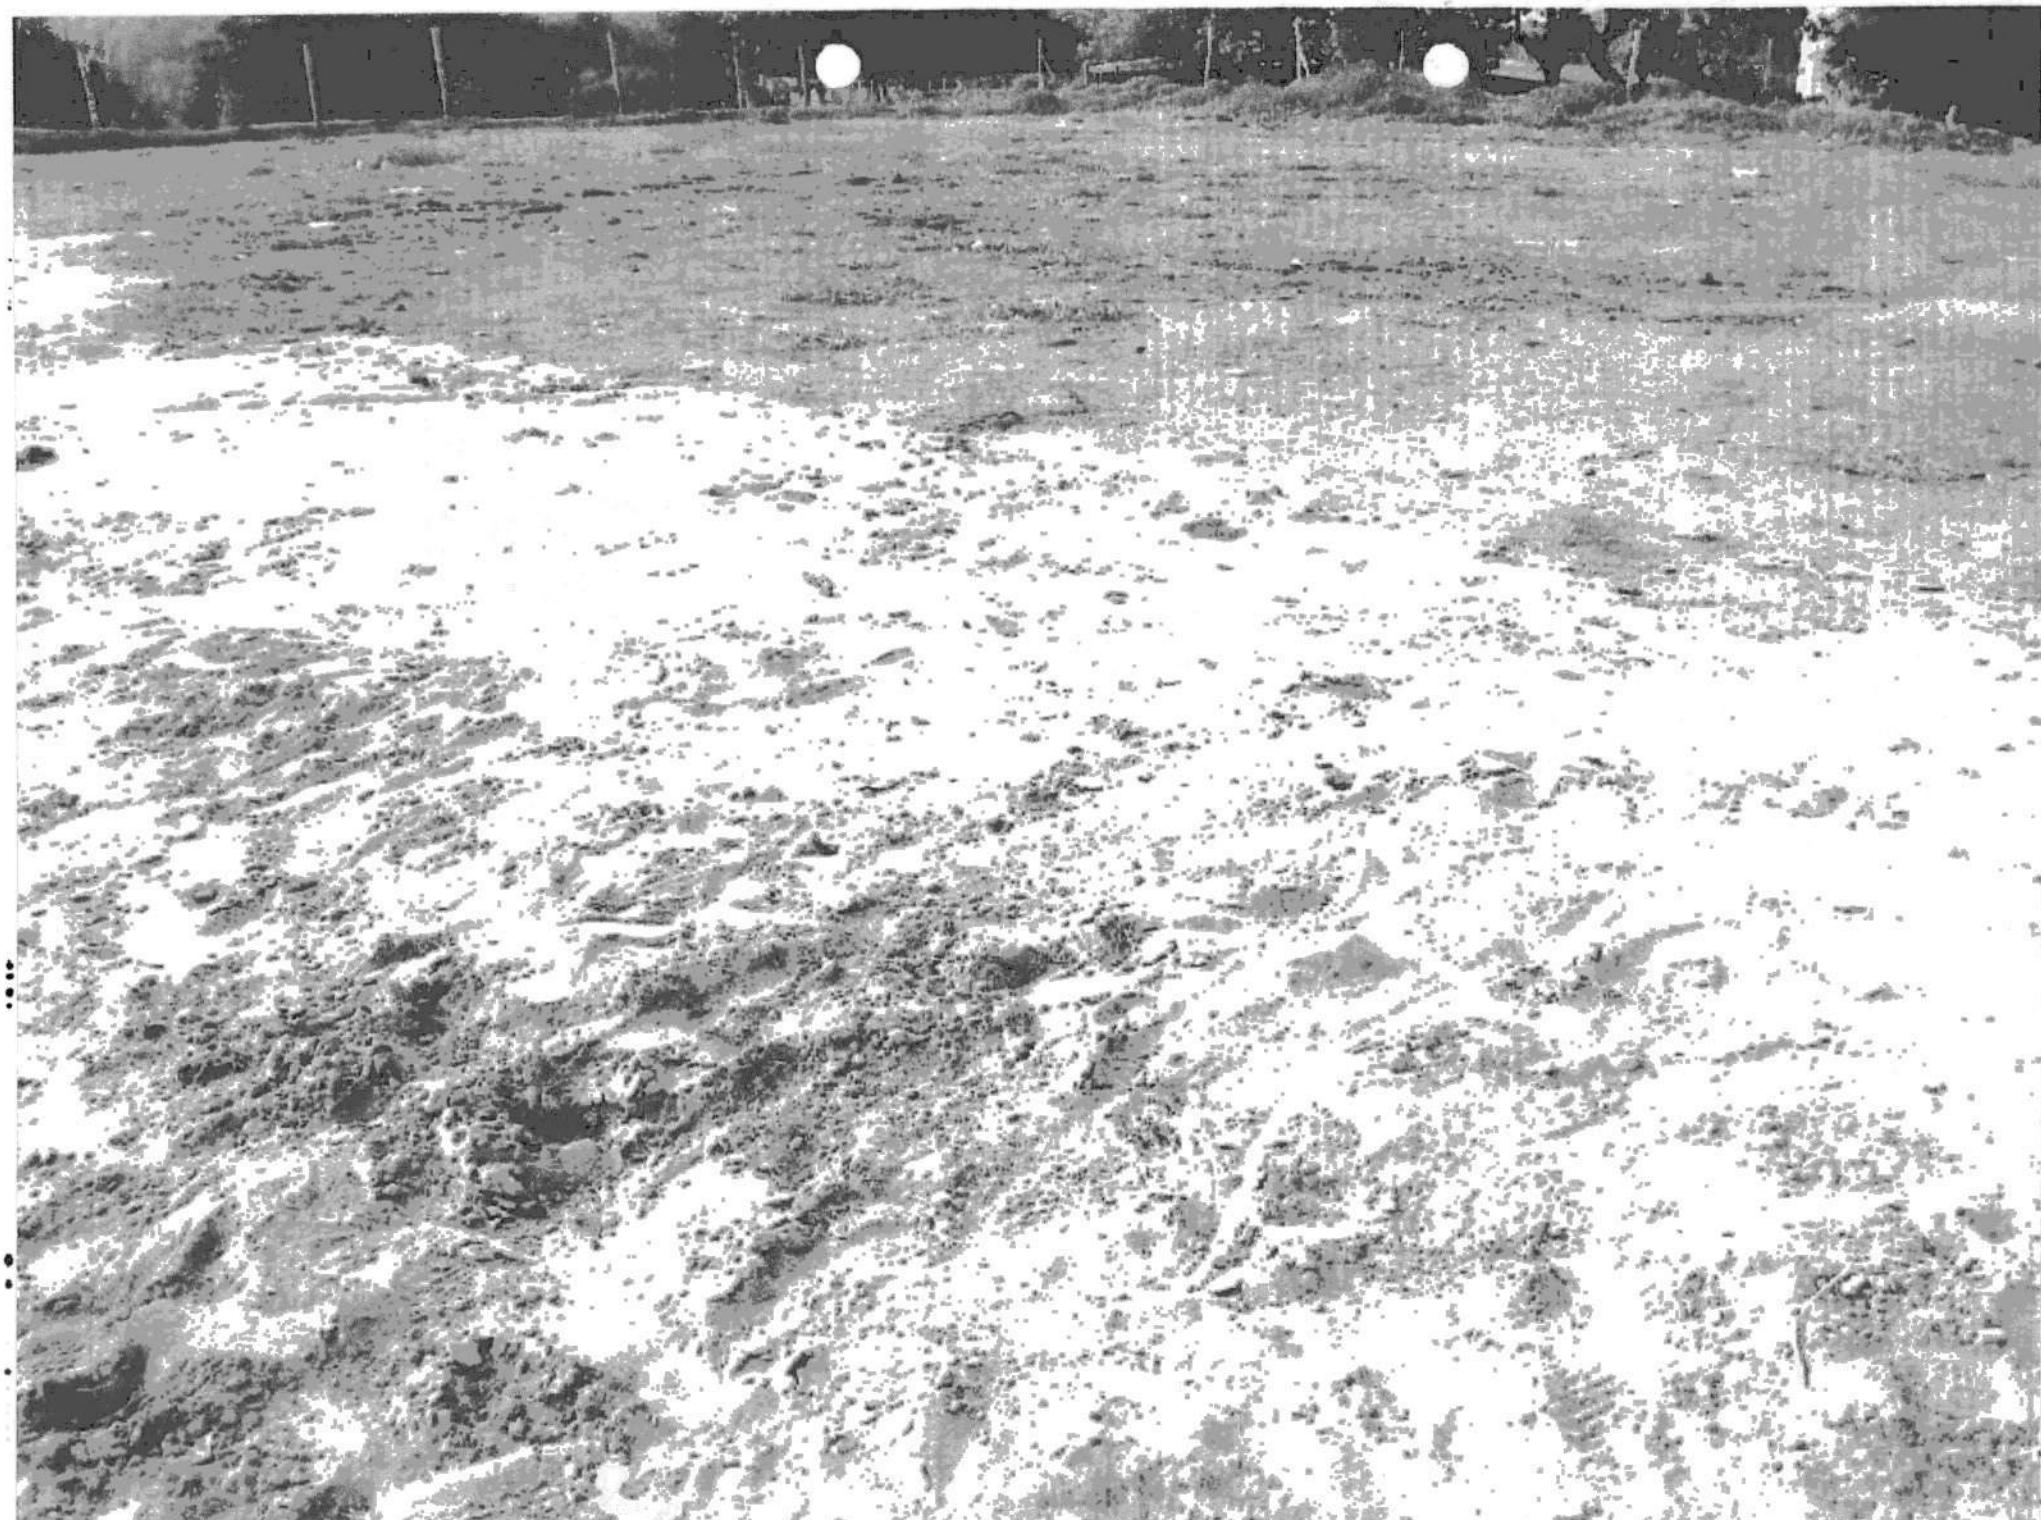
Depuis
les Indes
Camp des Buts

A areia que foi depositada na extensão do campo está bastante compactada, prejudicado o aspecto do gramado, também em muitos pontos tem áreas com barro, também compactado além do lixo e entulho espalhado.

- a) Remoção do lixo
- b) raspagem da terra e areia
- c) tratamento da grama para sua regeneração e em caso de a mesma não se regenere em 2 meses será necessária uma nova vistoria e possivelmente o replantio da grama nas áreas afetadas.

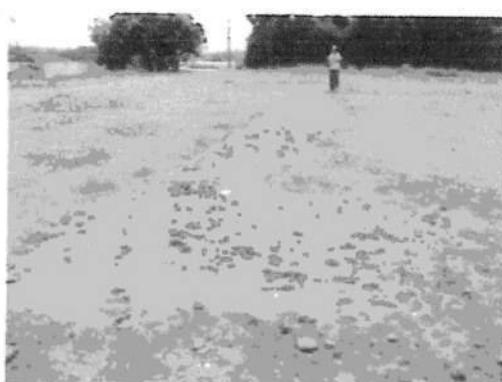
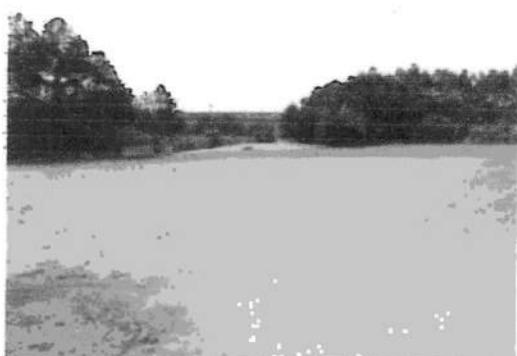
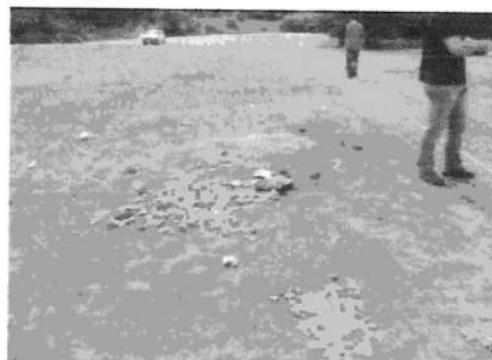
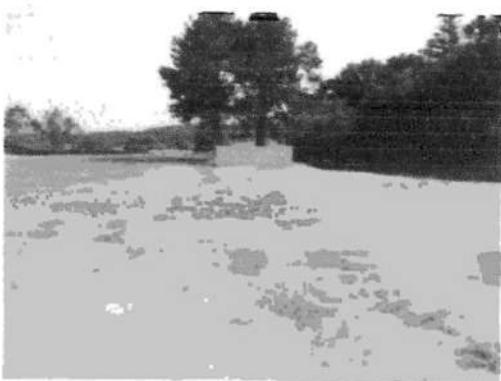
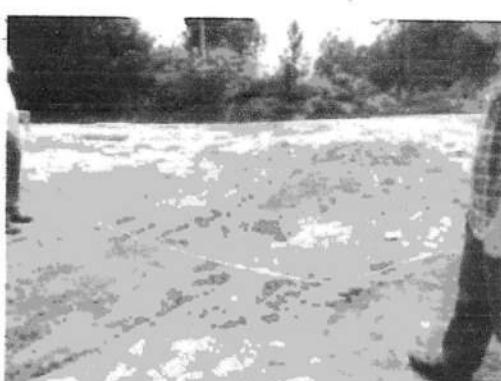
Segue fotos e croqui da situação:
