**Ref.: Vistoria Técnica e Laudo
Campo de Futebol Bº dos Leites**

LAUDO TECNICO

CONSTATAÇÃO DE LOCAL PARA CONDIÇÕES DE LIMPEZA E UTILIZAÇÃO PARA PRATICA DE ATIVIDADES ESPORTIVAS

LOCAL: Campo de Futebol Bairro dos Leites

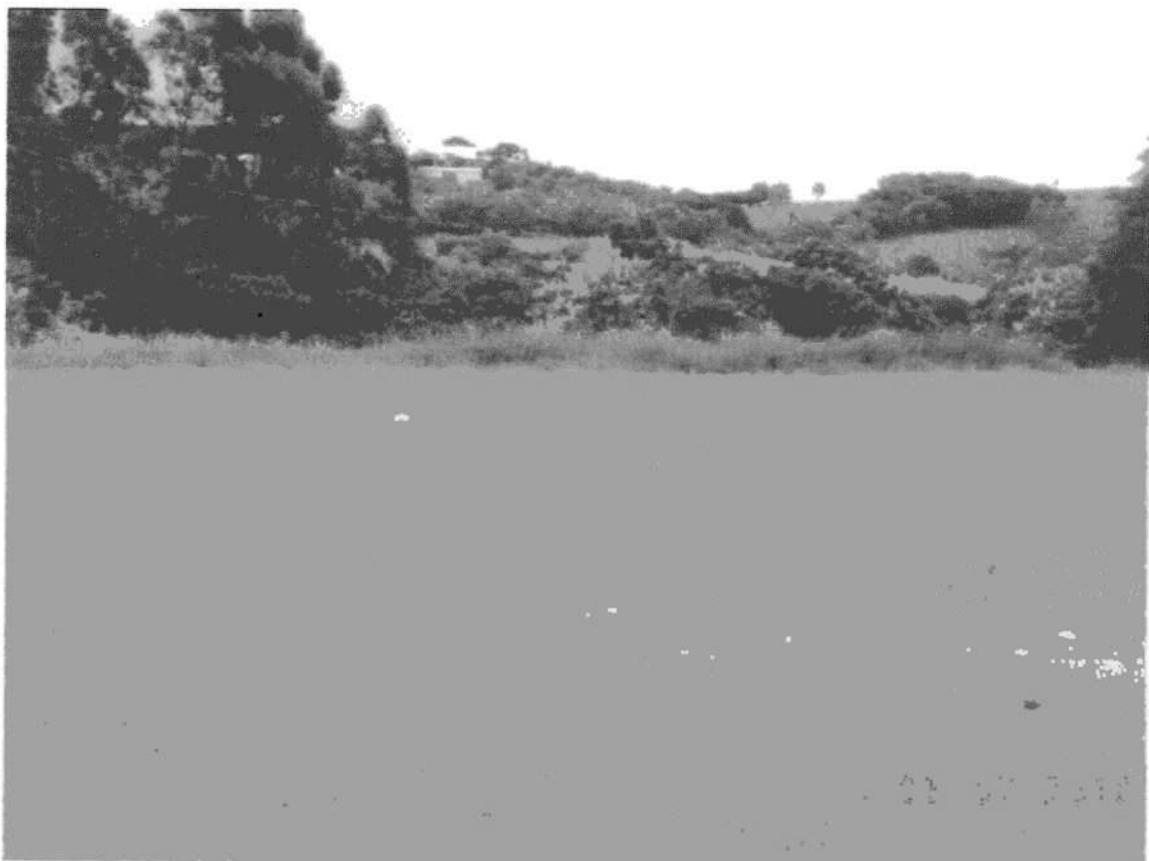
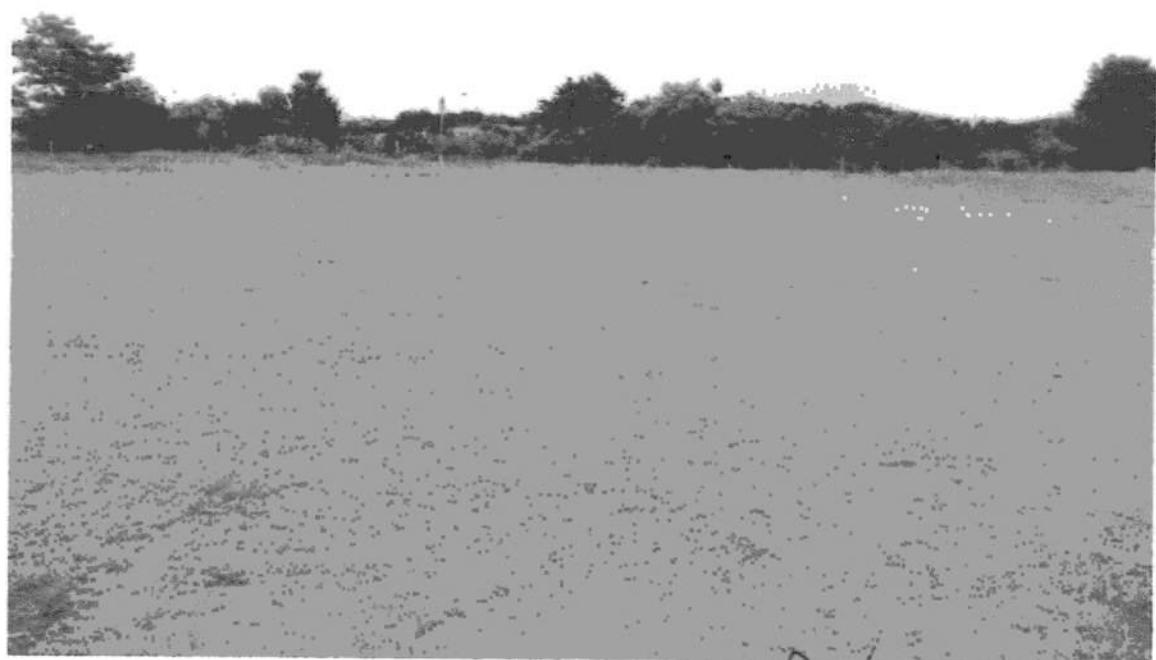
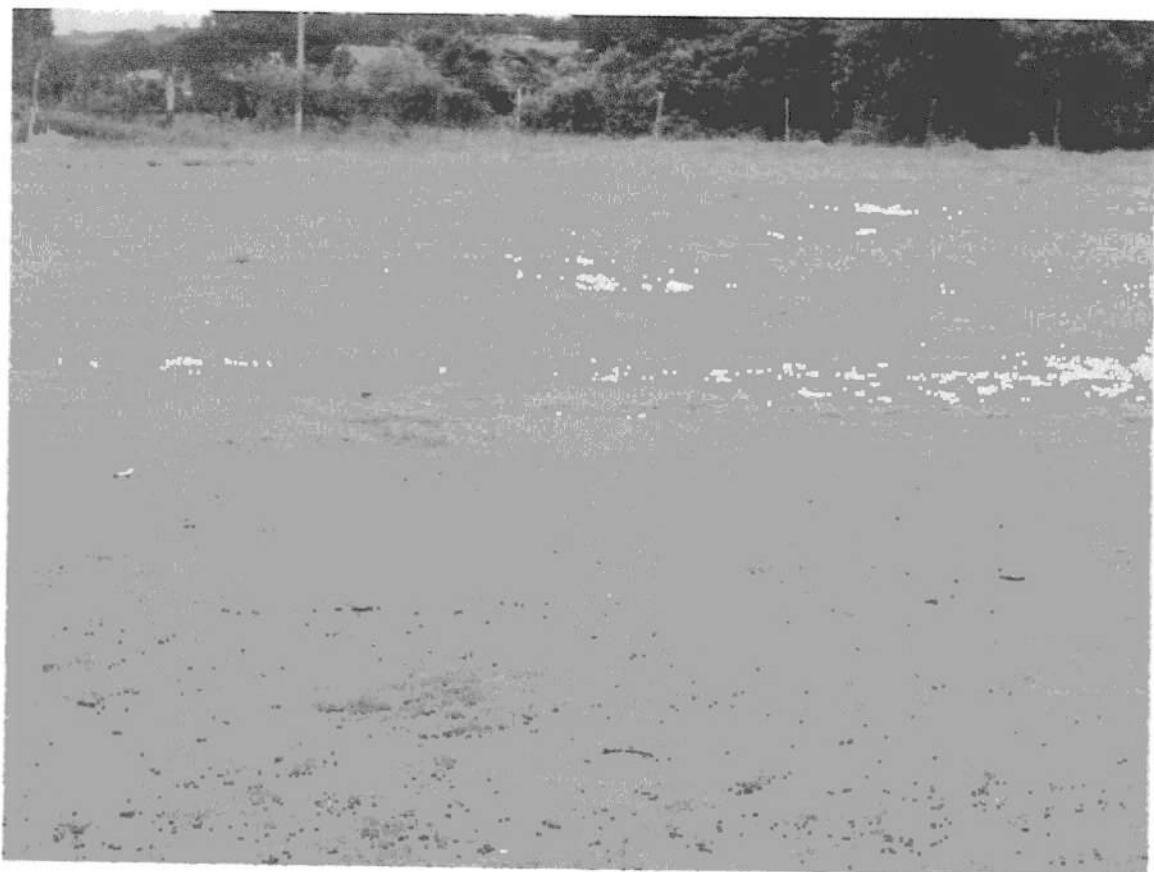
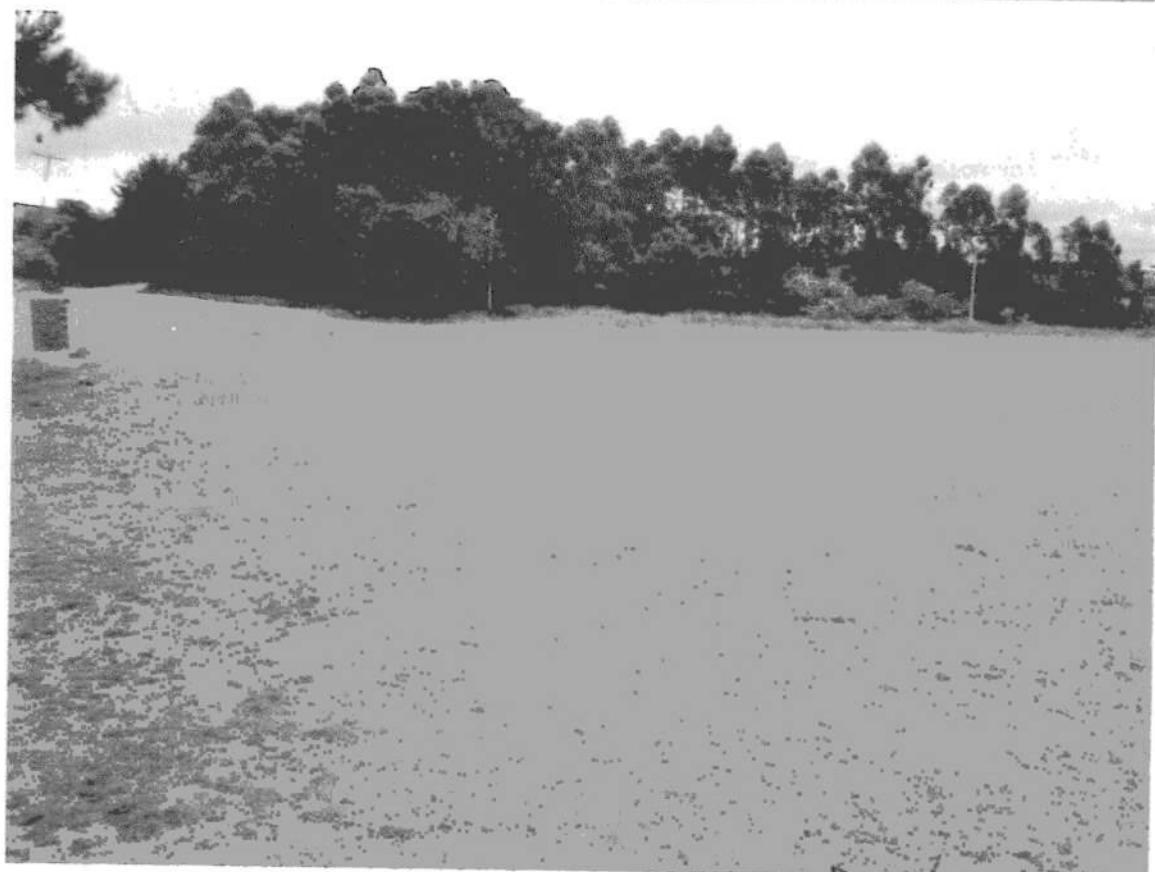
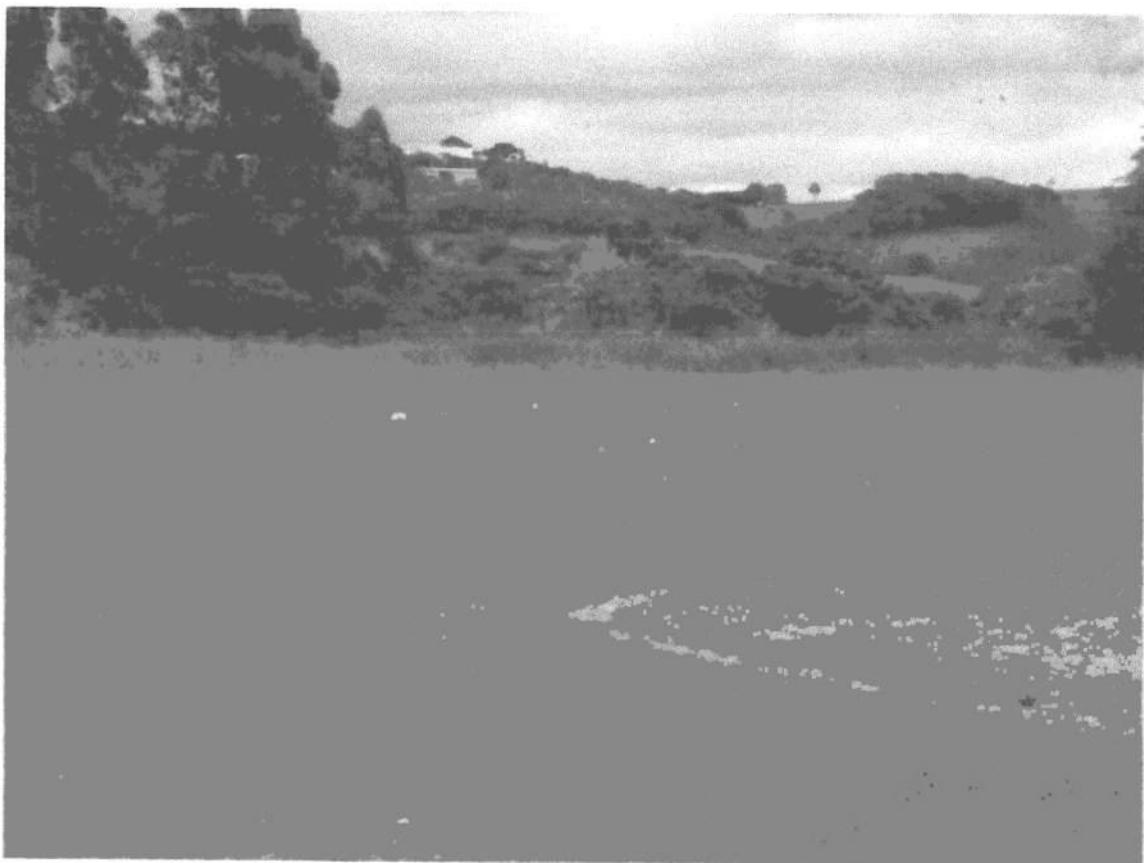
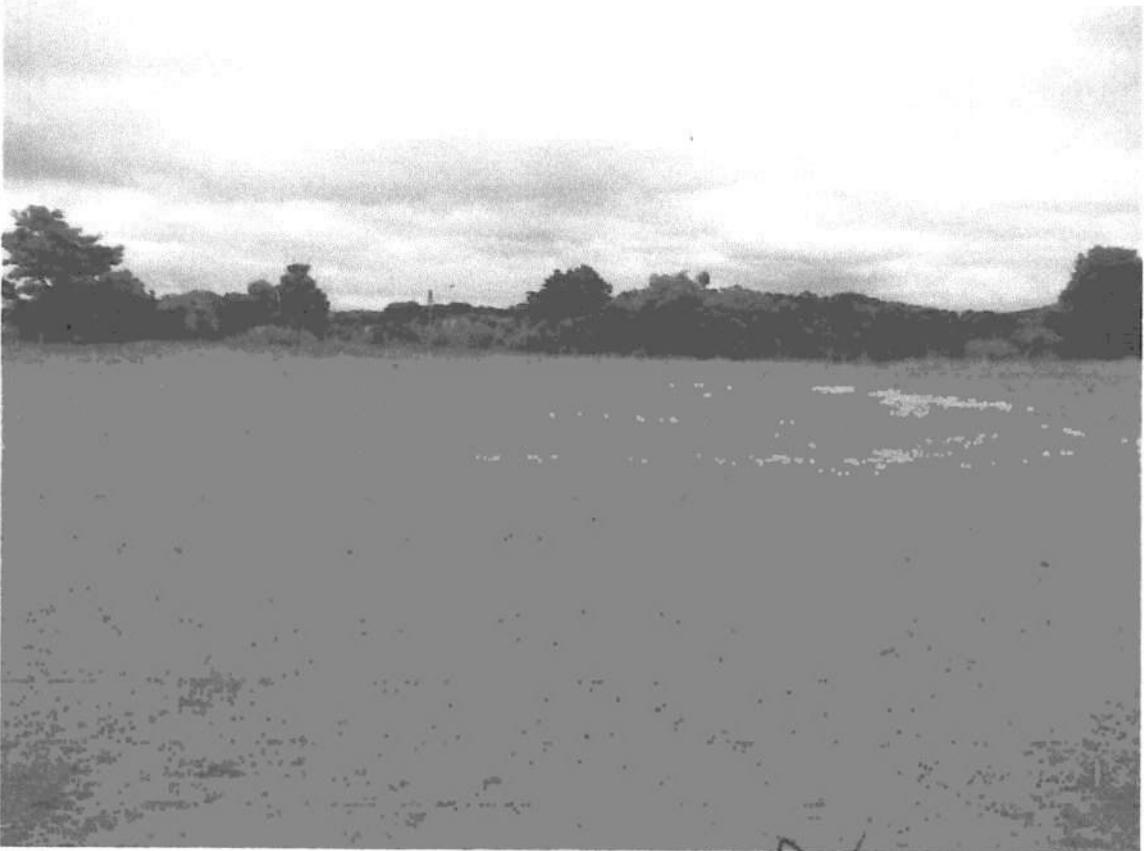
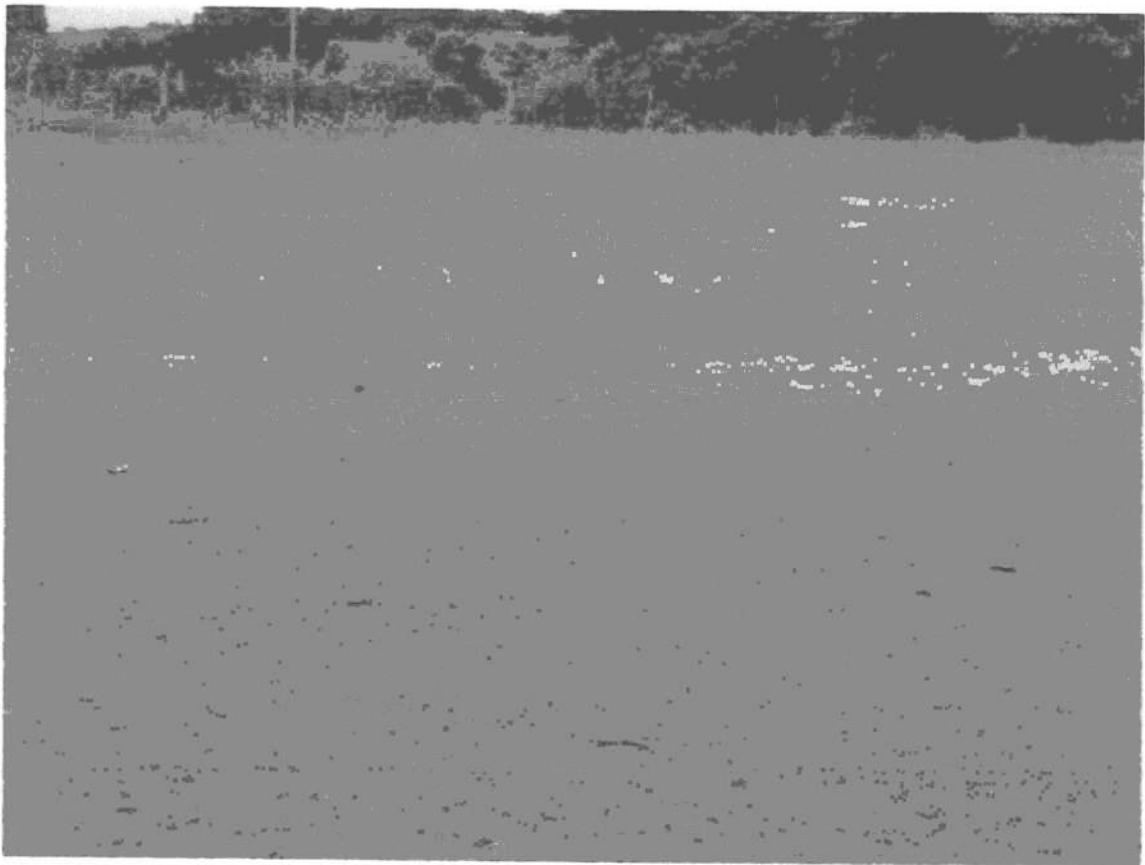
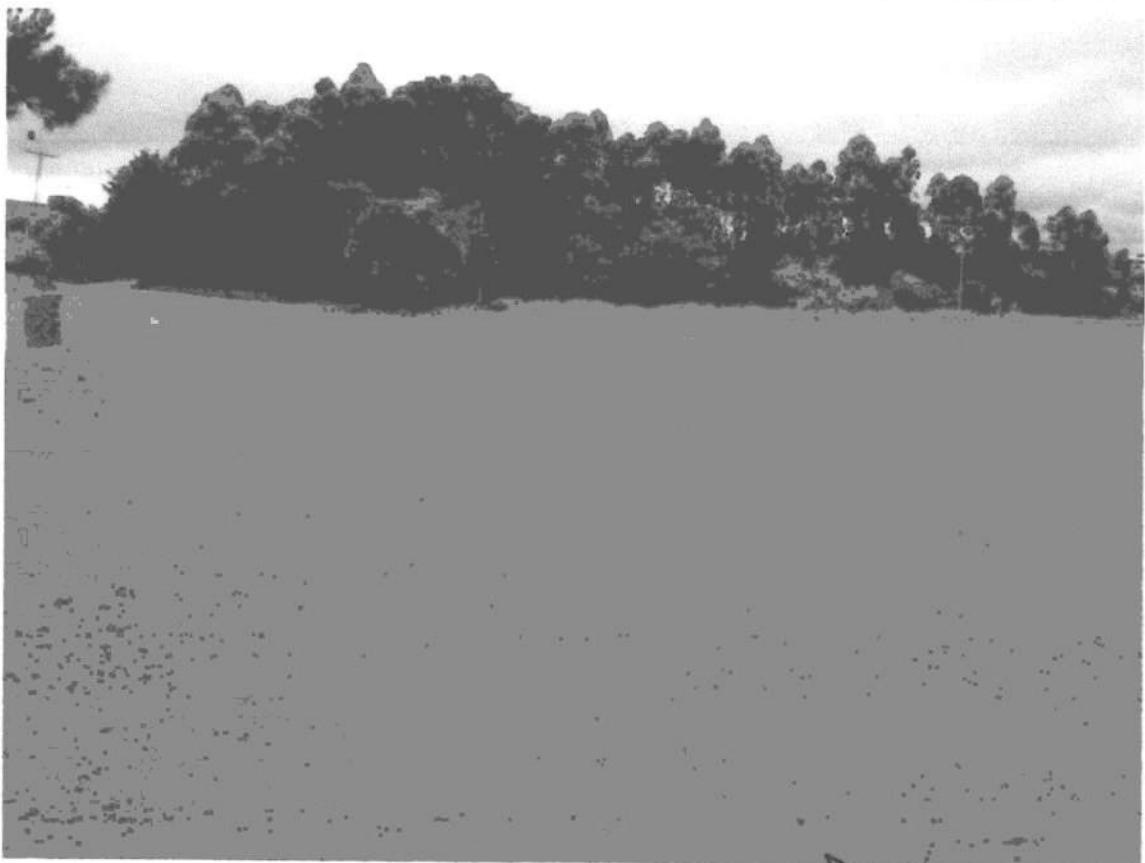
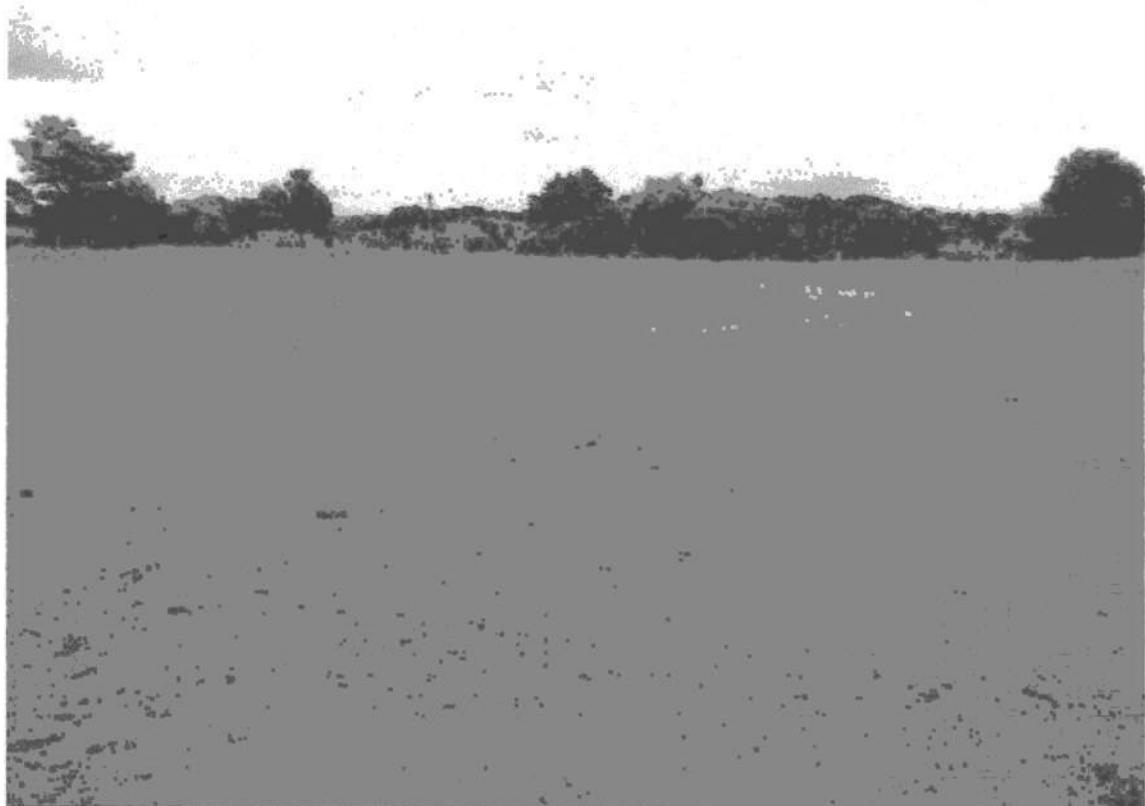
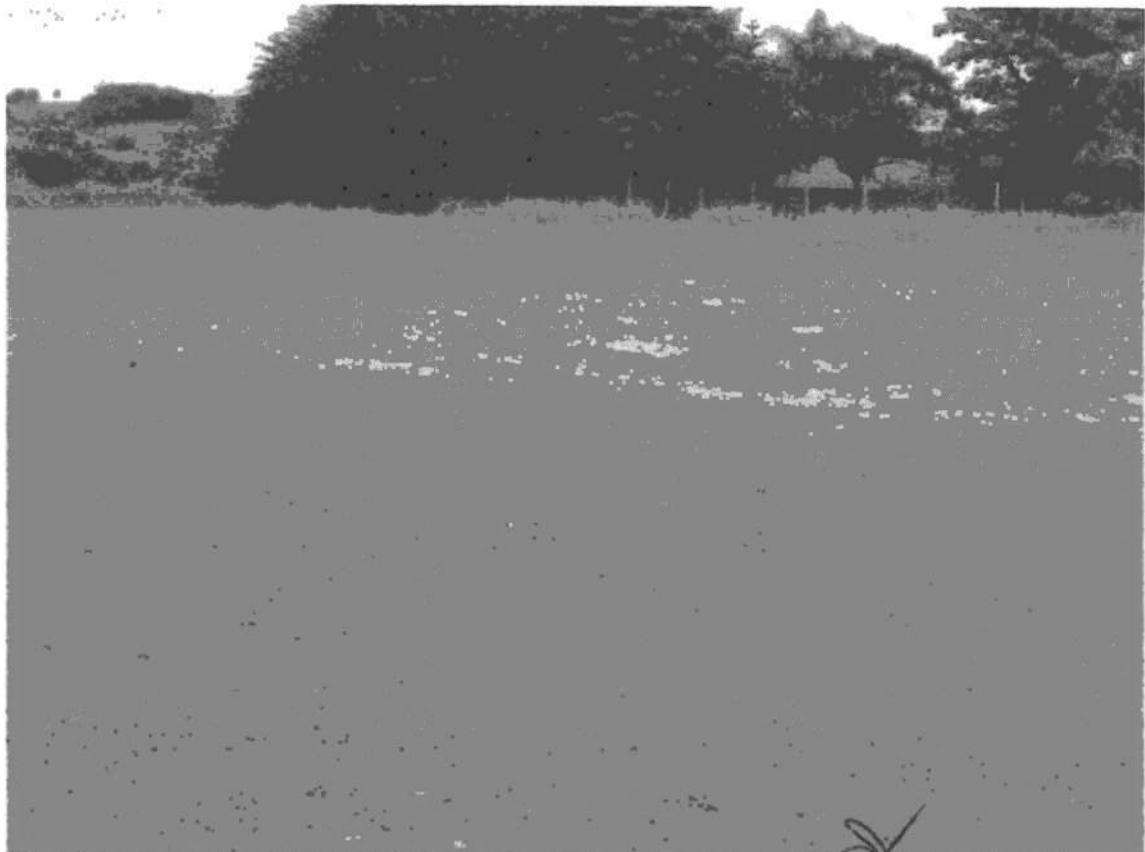
Em nova visita realizada no dia 06 de fevereiro de 2019, foi possível observar que foram removidos todos os lixo e corrigido o terreno na parte onde estava acumulado a areia, assim como a grama está se regenerando (fotos em anexo). No entanto, ainda existem algumas irregularidades no gramado.

- a) A Diretoria de esportes e demais usuários que realizem vistoria no local e avaliem as condições que o gramado se encontra e se está conforme com a realidade com que foi cedido para uso;
- b) Determinar a responsabilidade para o tratamento da grama;
- c) tratar a grama para sua total regeneração, espalhando uma camada de solo preparado para fortalecer e nivelar a grama, tornando o campo apto para a prática esportiva.
