**Ref.: Vistoria Técnica e Laudo
Campo de Futebol Bº dos Leites**

LAUDO TECNICO

CONSTATAÇÃO DE LOCAL PARA CONDIÇÕES DE LIMPEZA E UTILIZAÇÃO PARA PRATICA DE ATIVIDADES ESPORTIVAS

LOCAL: Campo de Futebol Bairro dos Leites

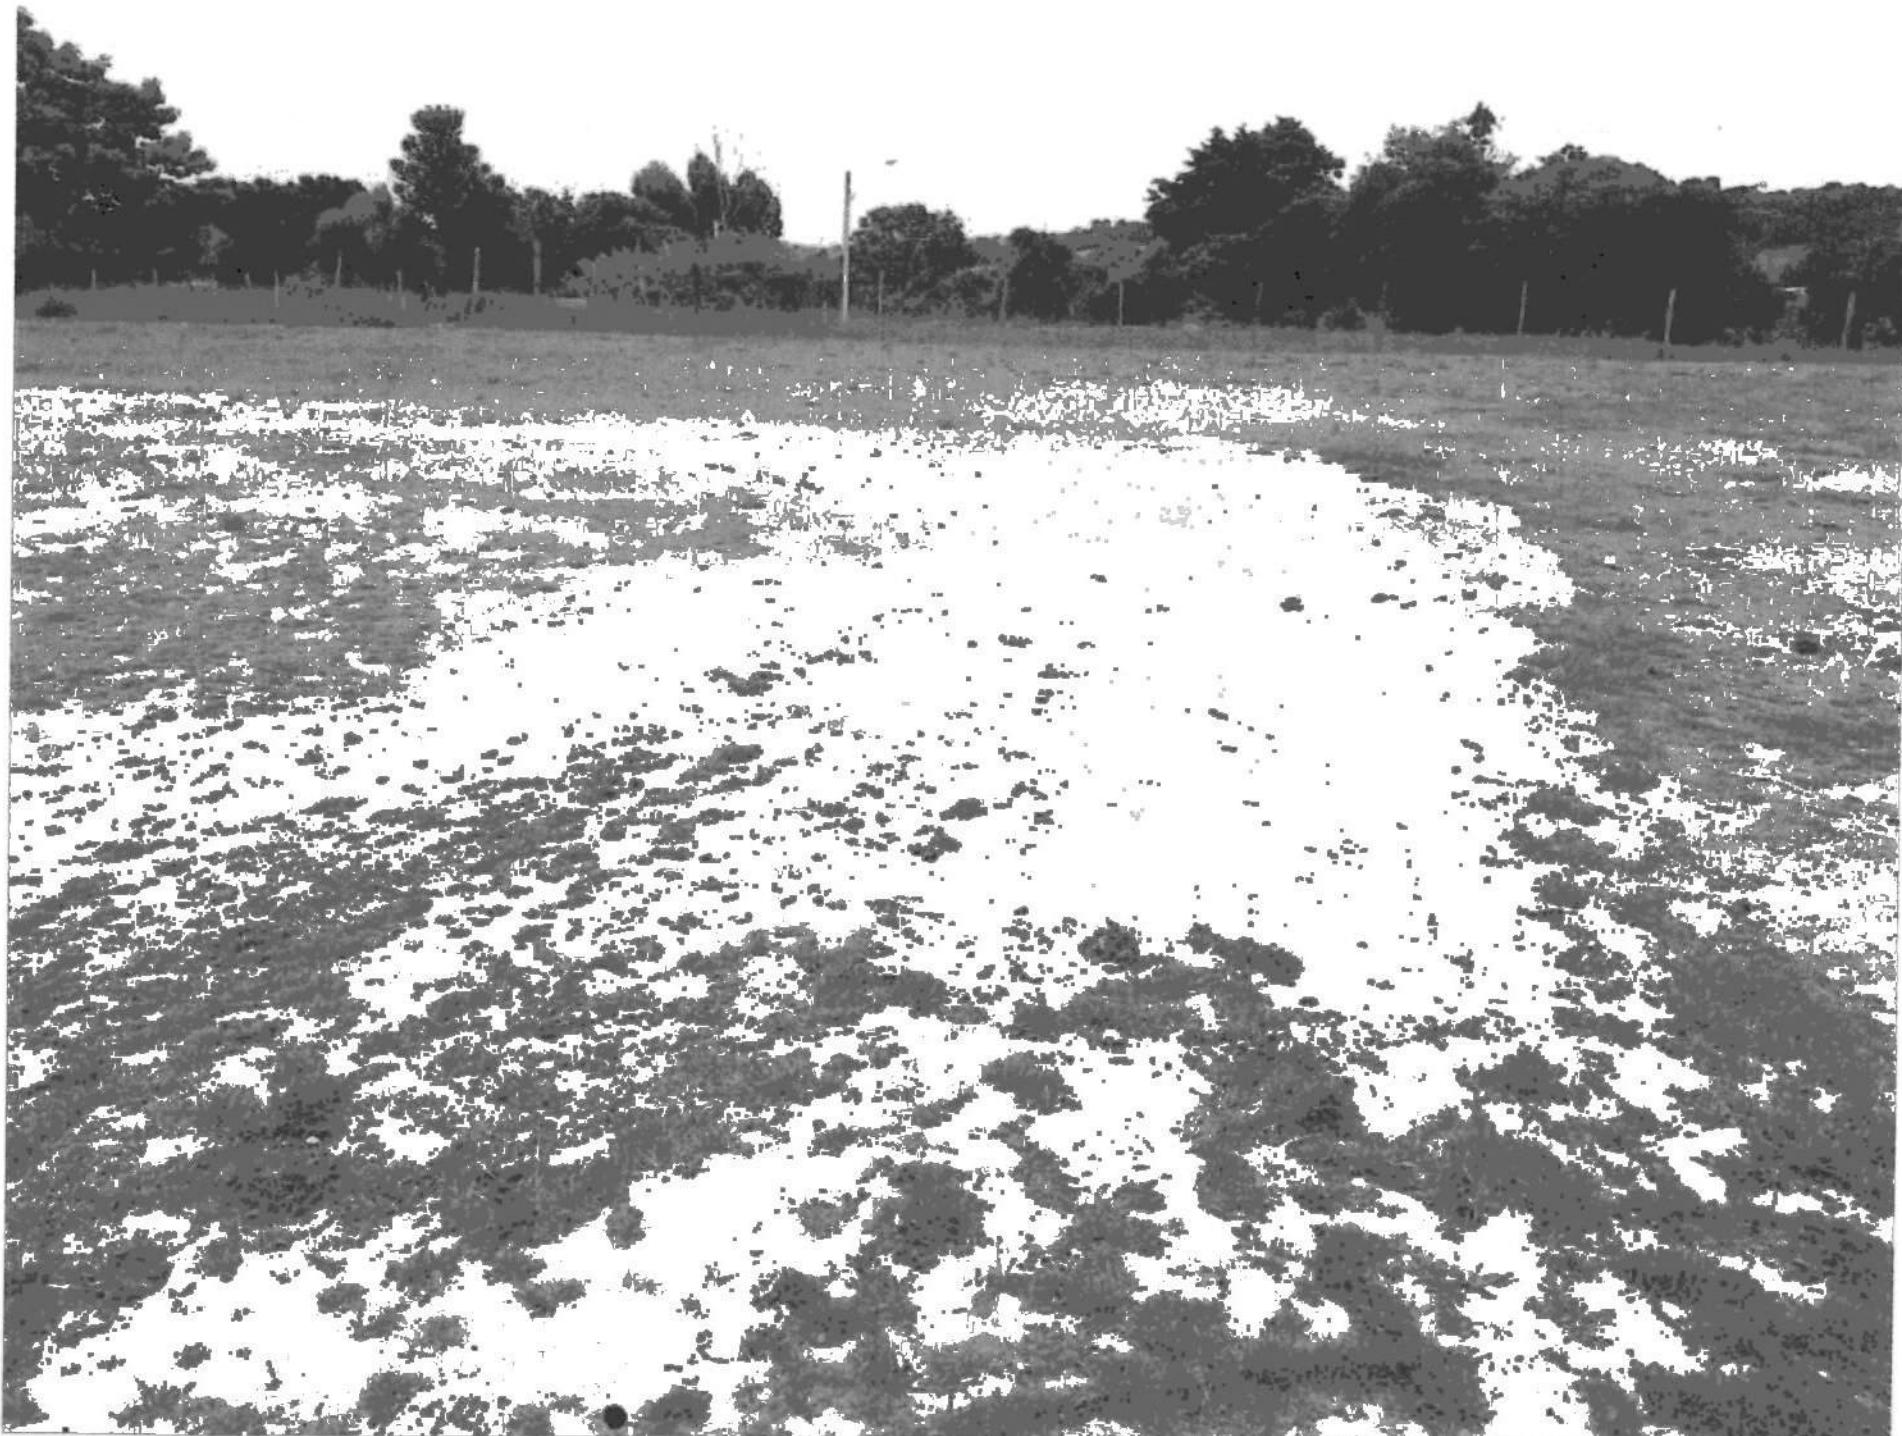
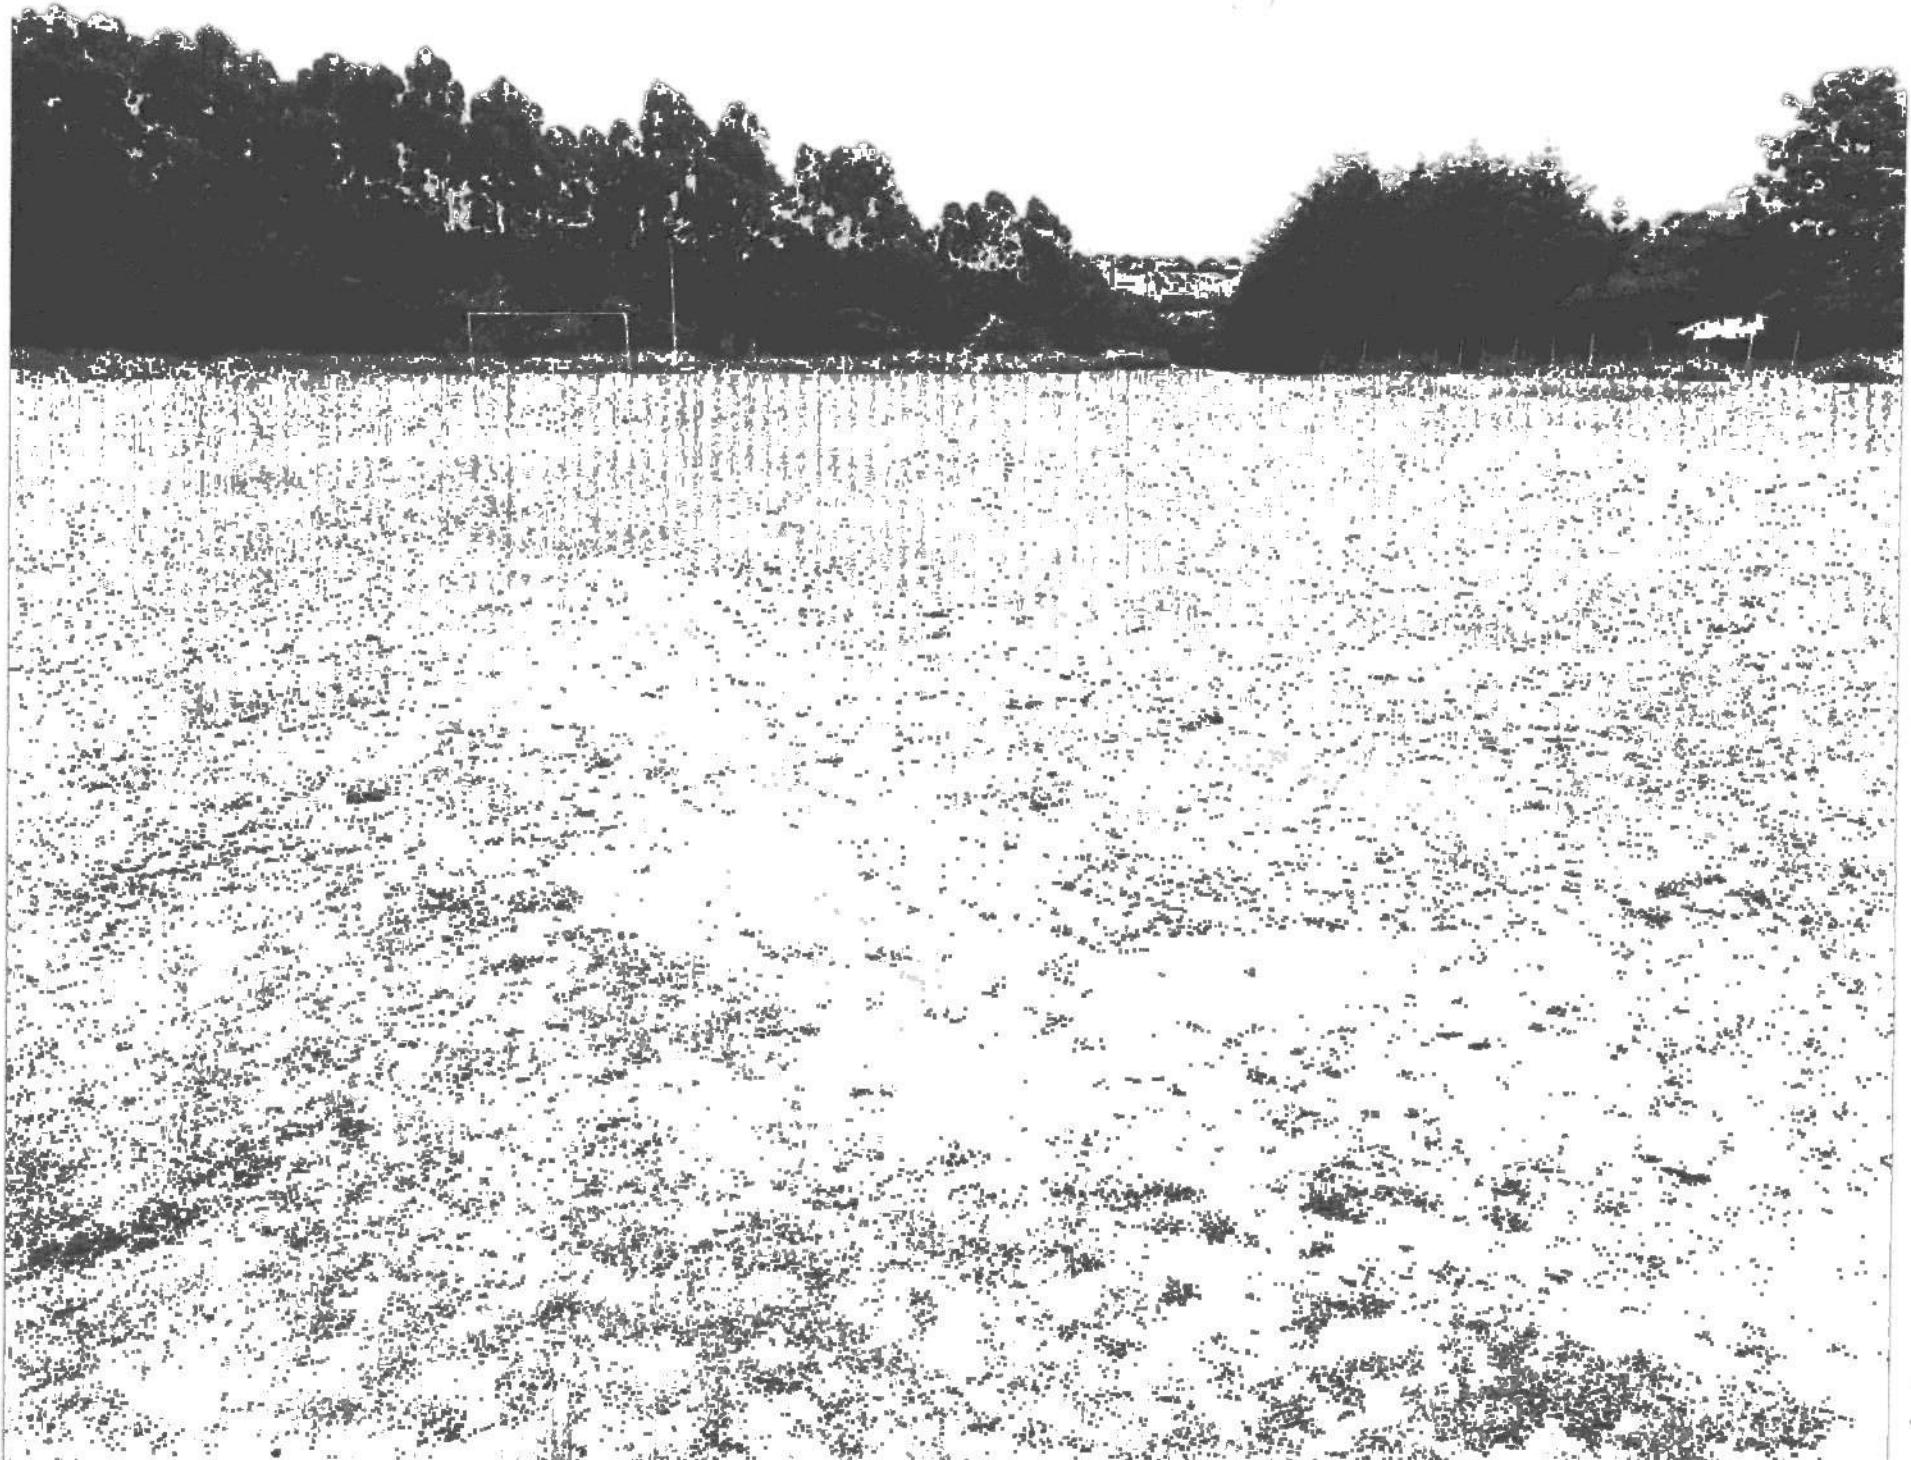
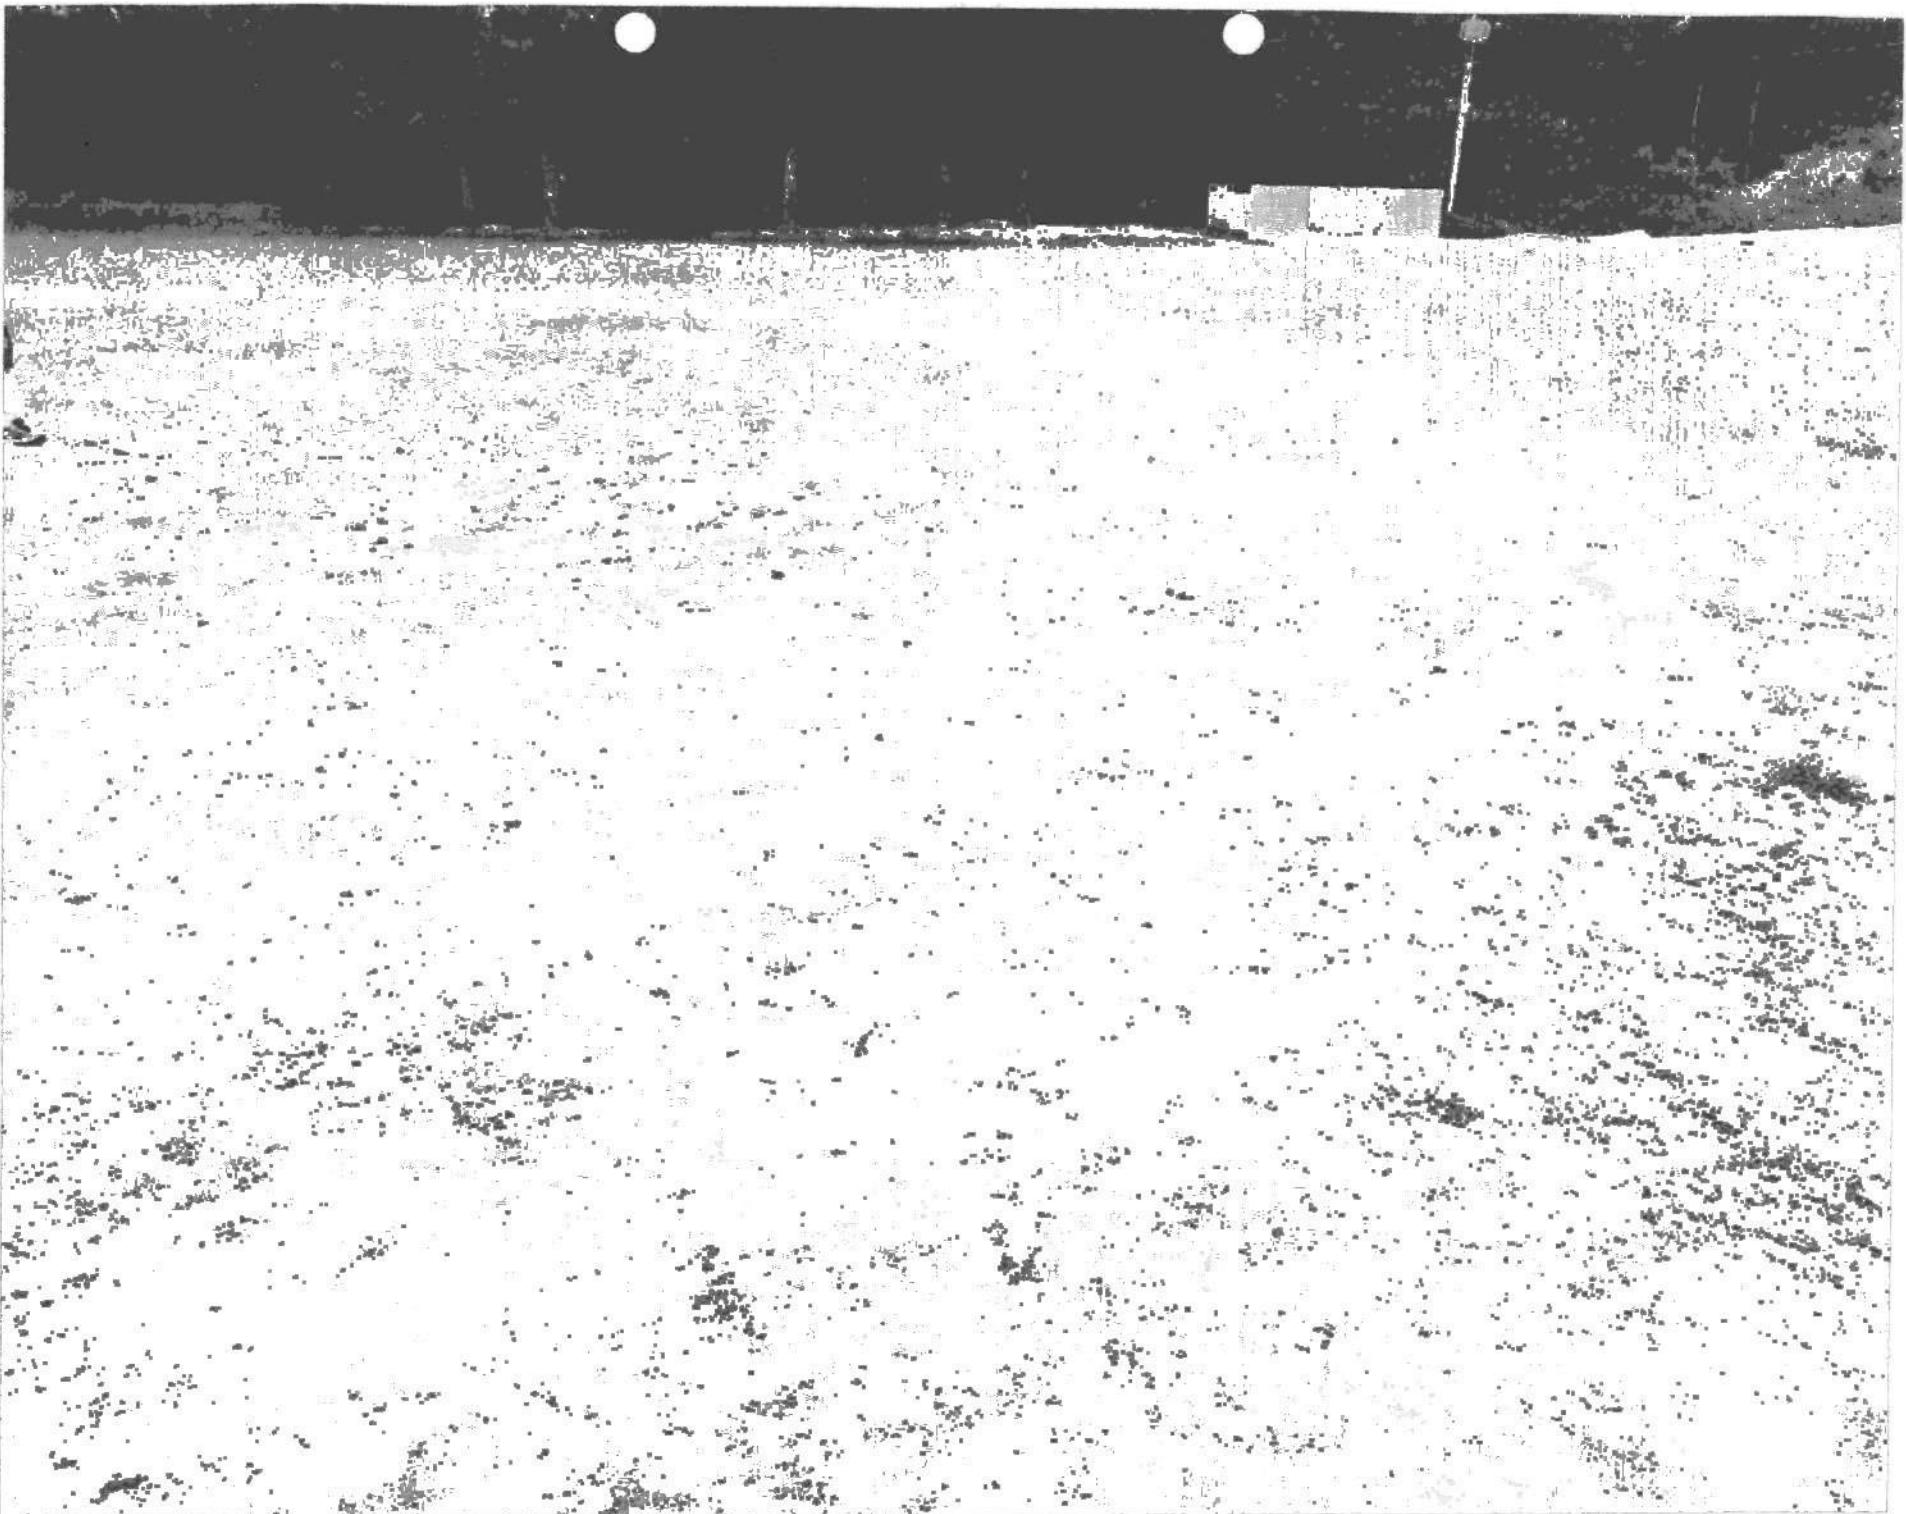
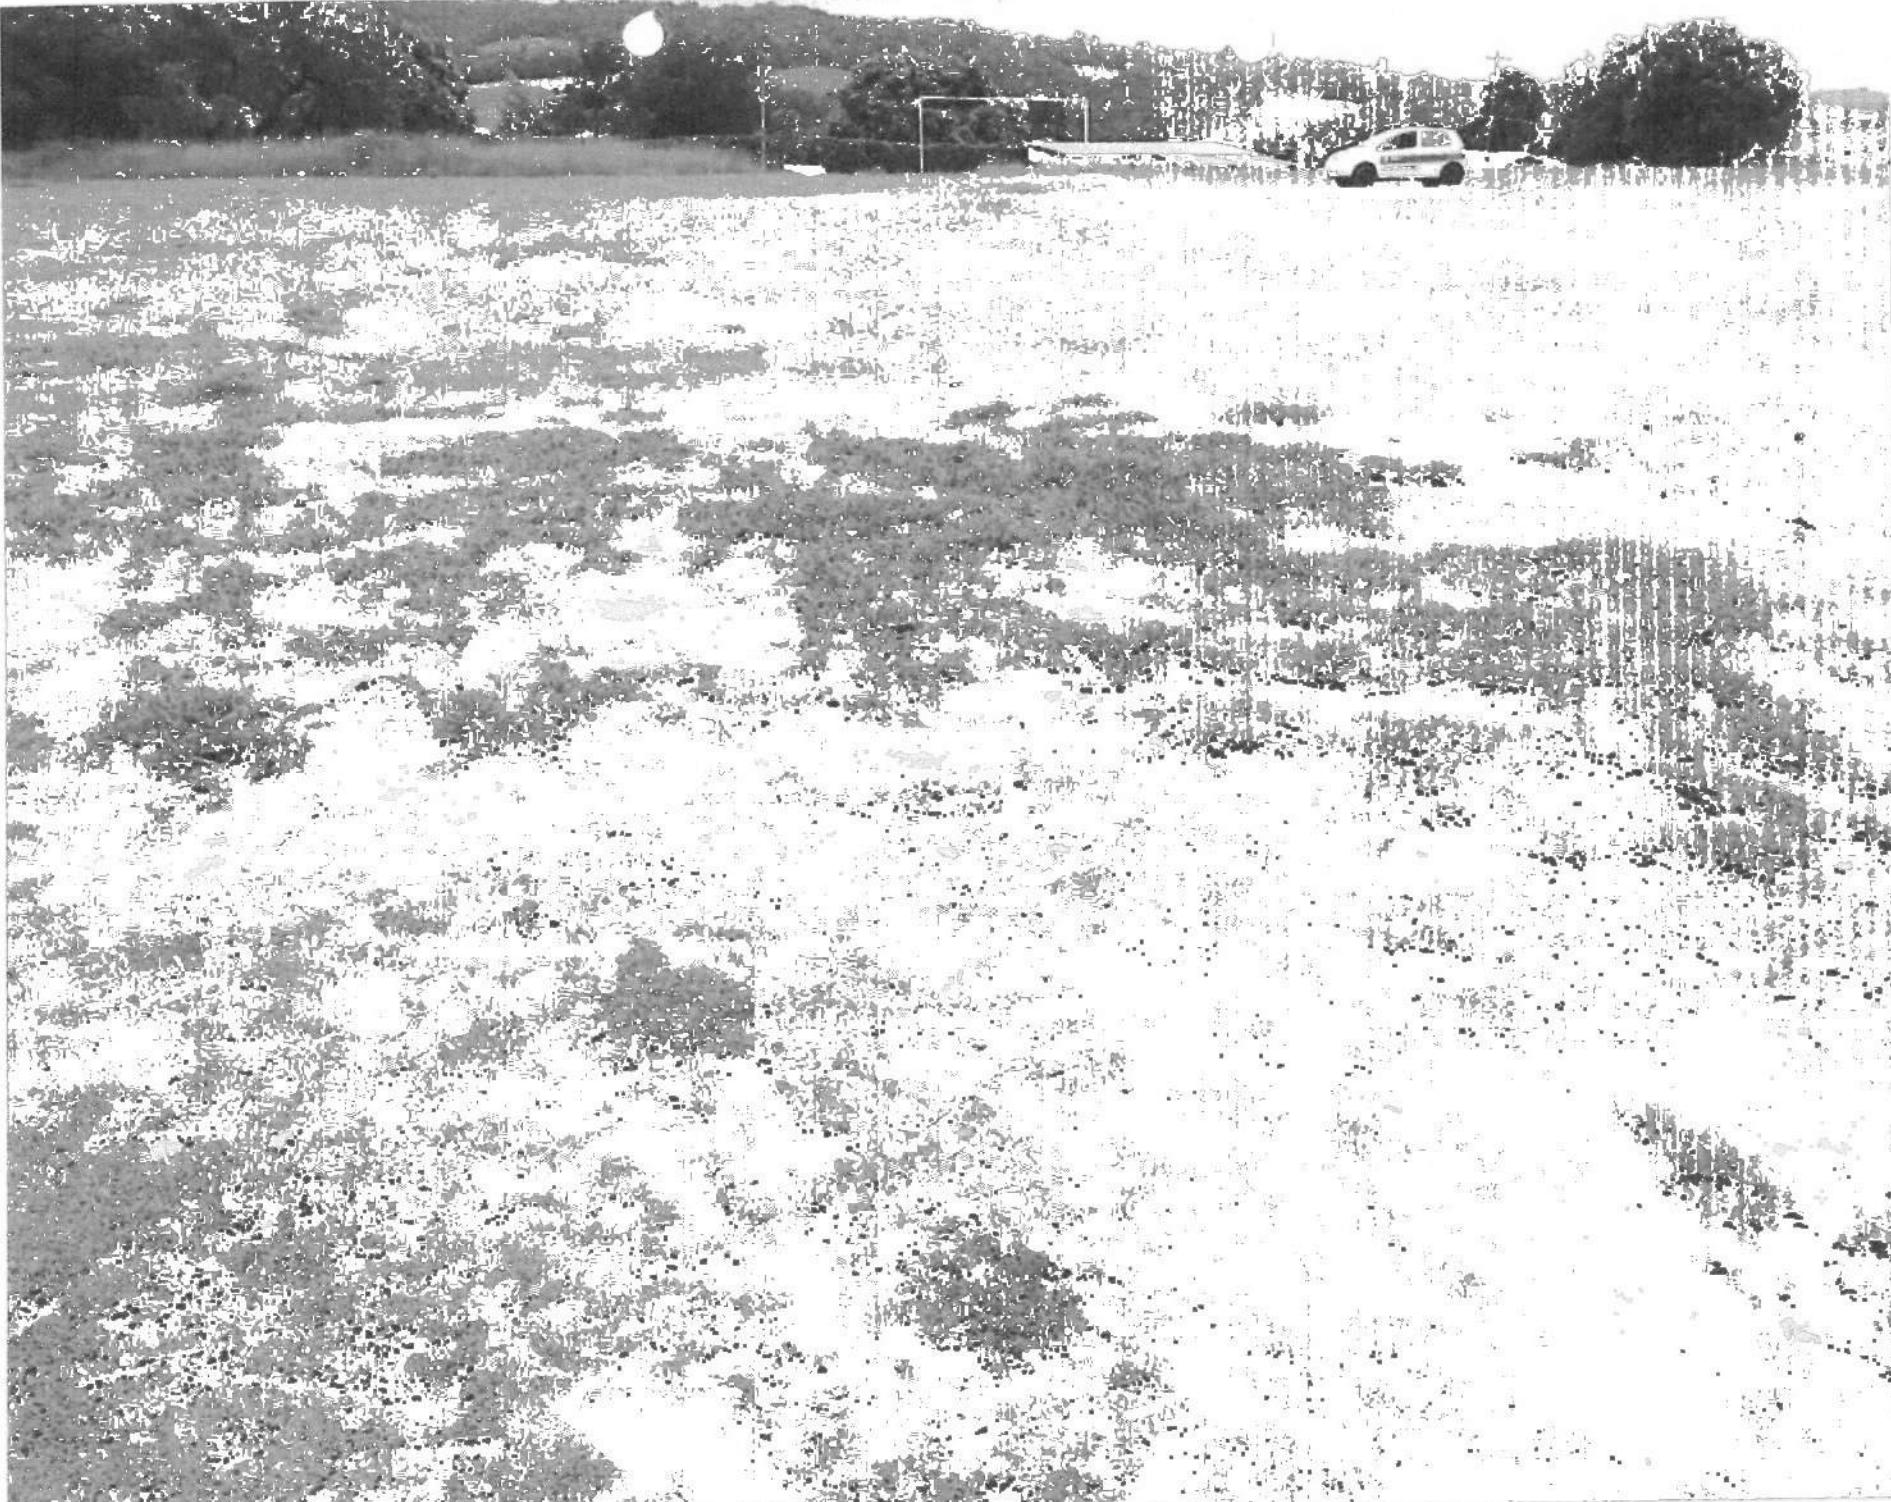
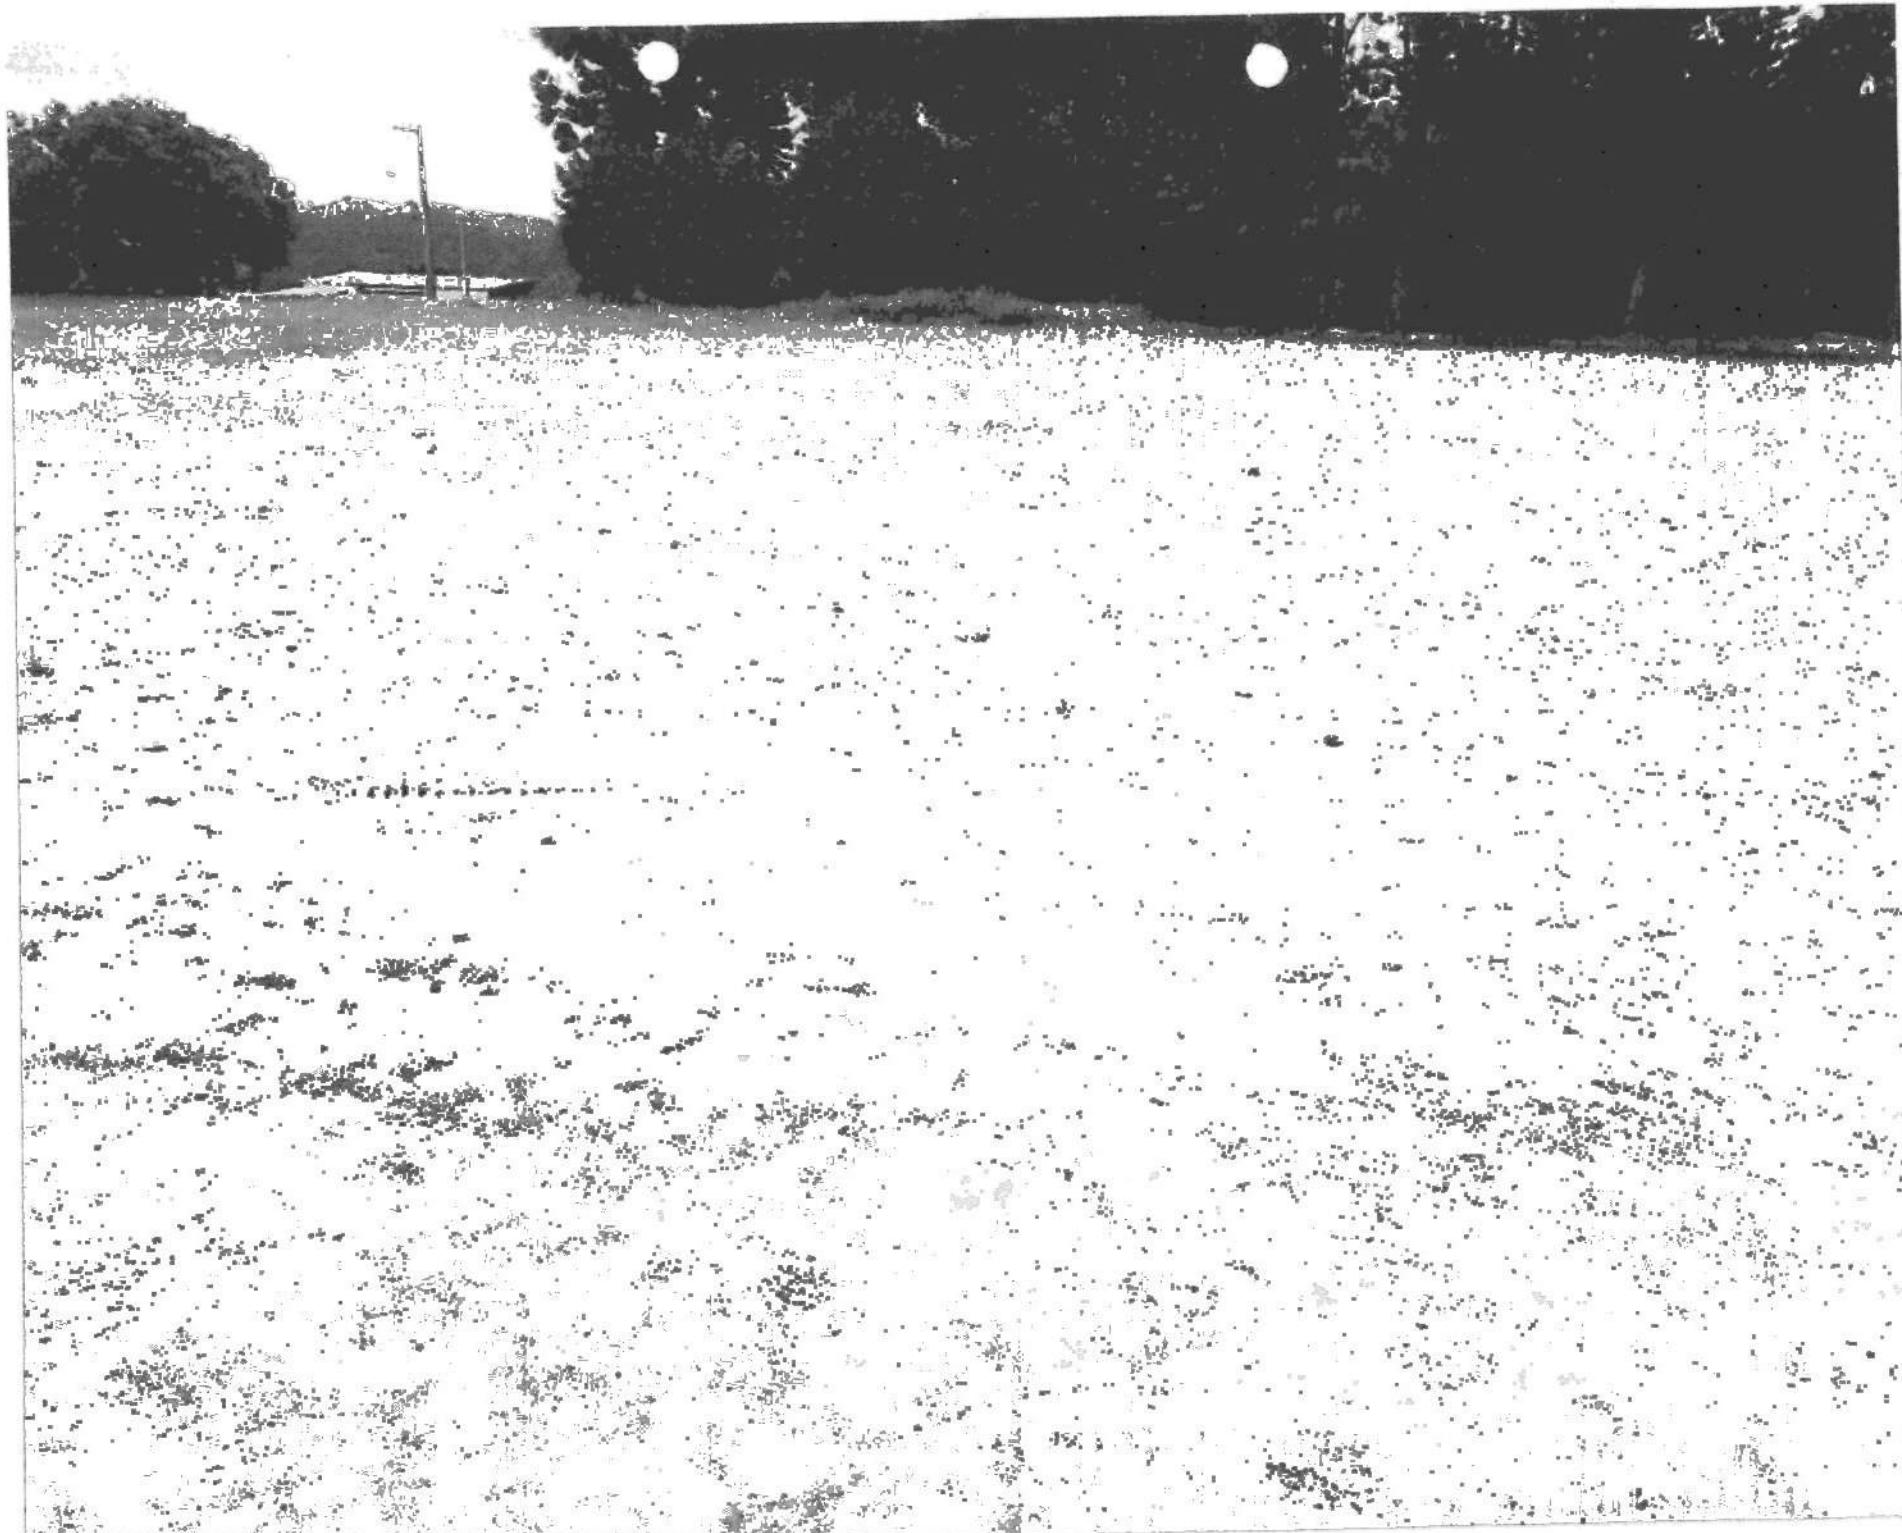
Em vistoria realizada no local, no dia 25/02 no período da manhã, constatamos que ainda existem vários pontos em que o gramado está bastante prejudicado pela utilização quando da realização da Festa de Peão de Boiadeiros do Bairro dos Leites. Nesses pontos o excesso de terra e areia além de deixar um desnível considerável em relação ao restante do espaço, impede que a grama possa se regenerar naturalmente. As fotos as folhas 35, 36, 37, 38, 39, 40 e 41, mostram claramente essa situação. Assim sendo, solicitamos que seja notificada a Associação Cultural Esportiva dos Leites, para proceder, as suas expensas, os reparos necessários, nos termos da Portaria Municipal nº 22.773/2018
