**REF.: RESPOSTA À REQUERIMENTO.
INFORMAÇÕES SOBRE A INTERDIÇÃO DA
ESCOLA MARIA HELENA GUAZZELLI ROSA.**

**REF.: REQUERIMENTO Nº 164/2025 –
INFORMAÇÕES SOBRE A
INTERDIÇÃO DA ESCOLA MARIA
HELENA GUAZZELLI.**

A solicitação de avaliação e verificação técnica das estruturas da EMEF “Profª Maria Helena Guazzelli Rosa” e do muro de divisa com a construção da nova sede da ETEC se faz necessária para garantir a segurança da comunidade escolar. Considerando a proximidade da obra e os possíveis impactos estruturais decorrentes da construção, torna-se essencial uma análise técnica detalhada para prevenir eventuais danos, assegurar a integridade física do espaço escolar e garantir um ambiente seguro para alunos, professores e funcionários.

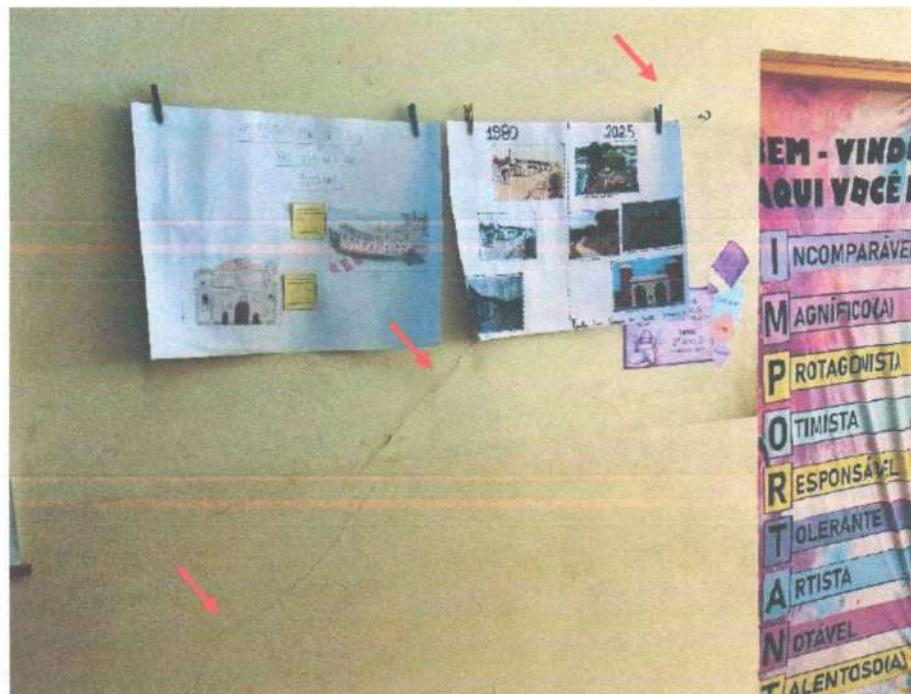
BLOCO "A" – CORREDOR

Foto 6 – Trincas e/ou fissuras (Prioridade I, Classificação 5)

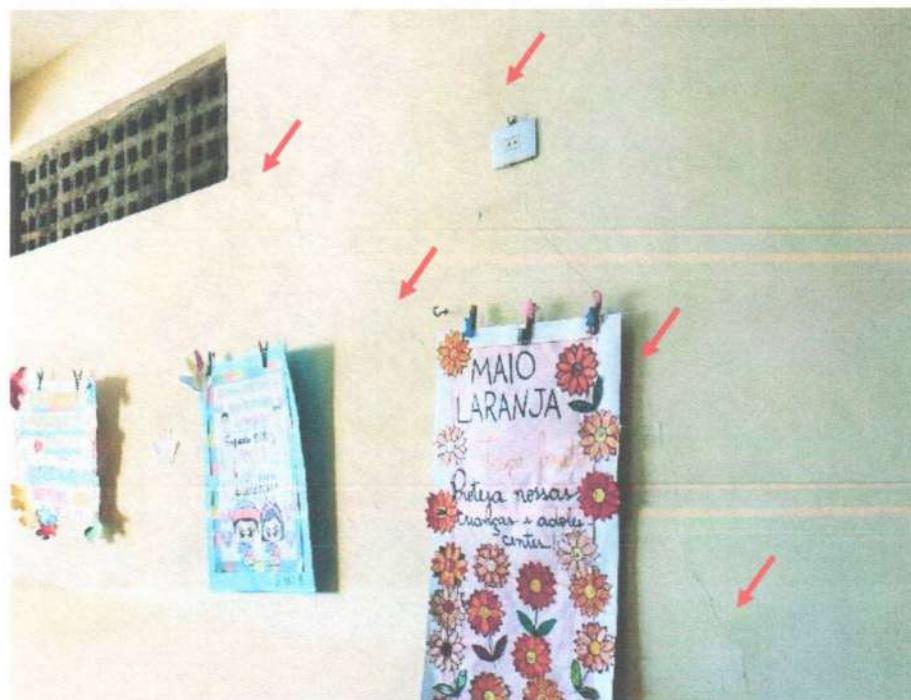
Foto 7 – Trincas e/ou fissuras (Prioridade I, Classificação 5)

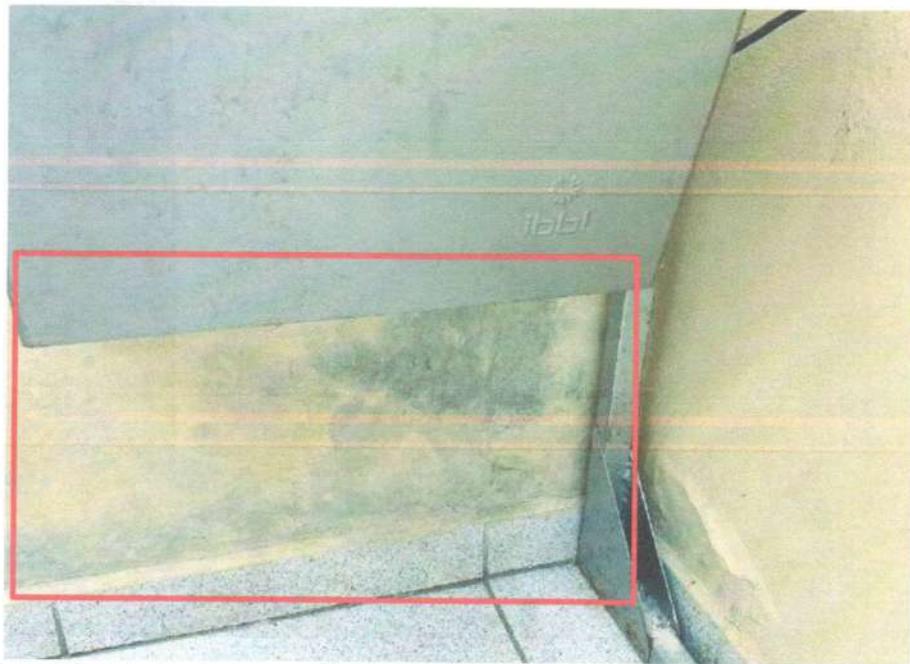
BLOCO "A" – SALA DOS PROFESSORES

Foto 12 – Umidade por capilaridade ascendente (Prioridade II, Classificação 3)

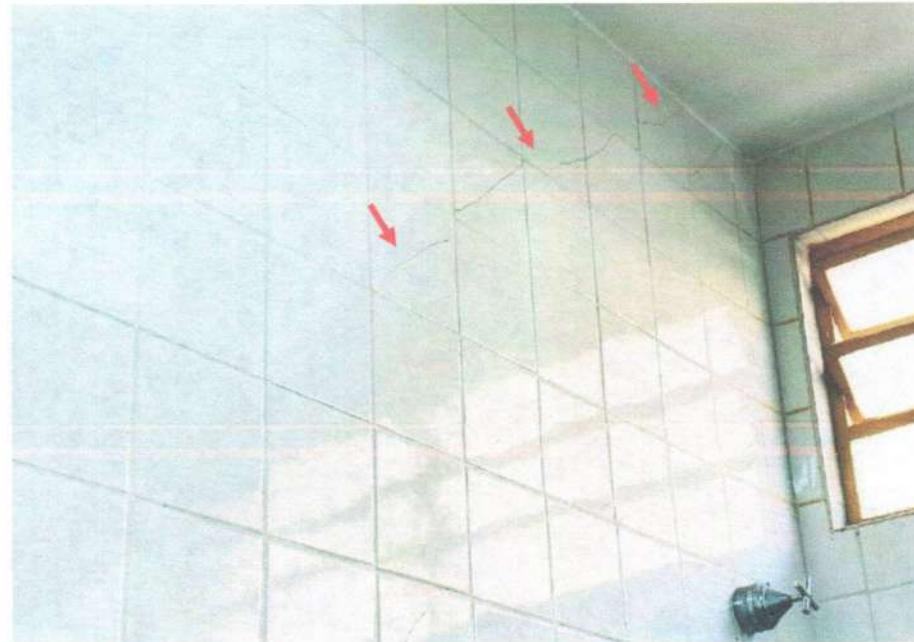
BLOCO "A" – SALA DOS PROFESSORES (WC FEMININO)

Foto 13 – Trincas e/ou fissuras (Prioridade I, Classificação 5)

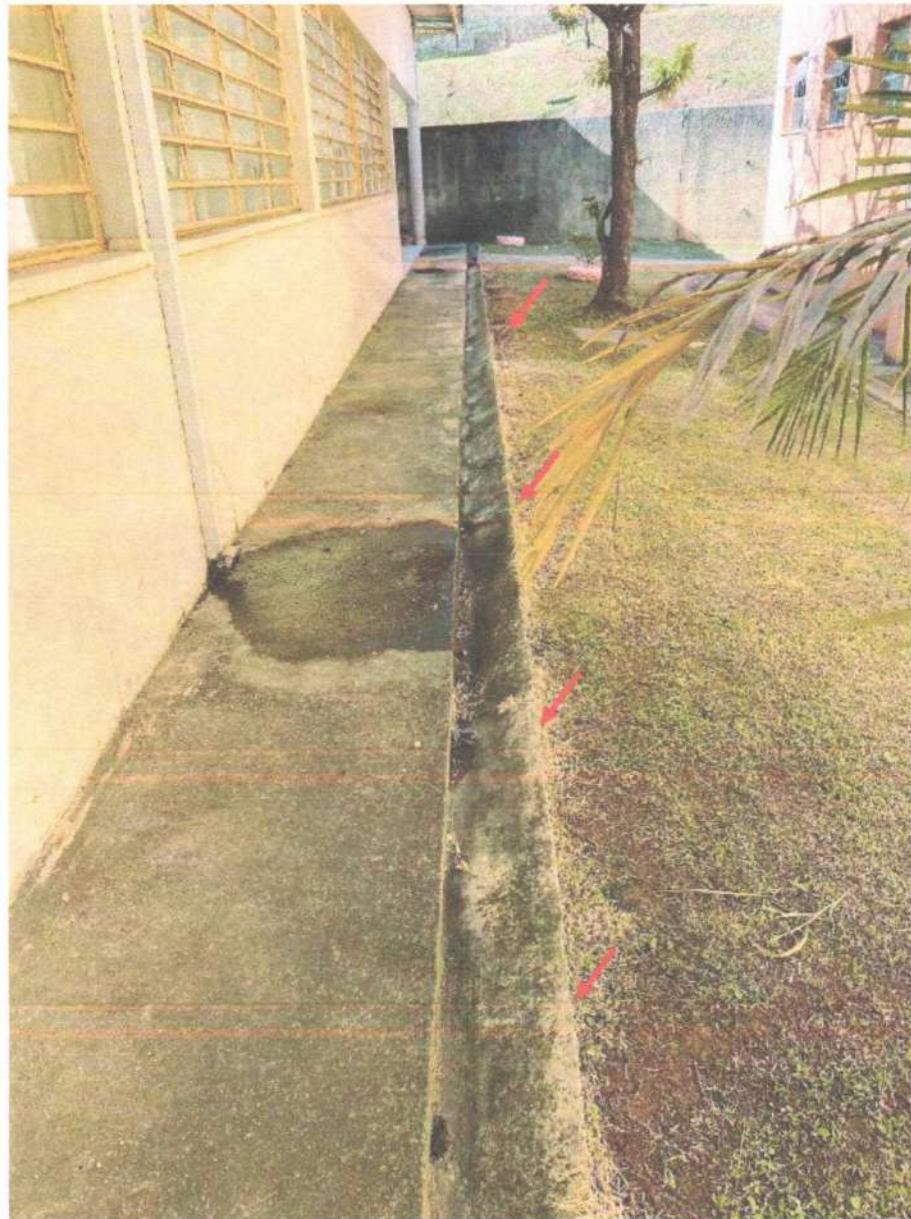
Foto 16 – Deficiência no sistema de drenagem pluvial (Prioridade I, Classificação 5)

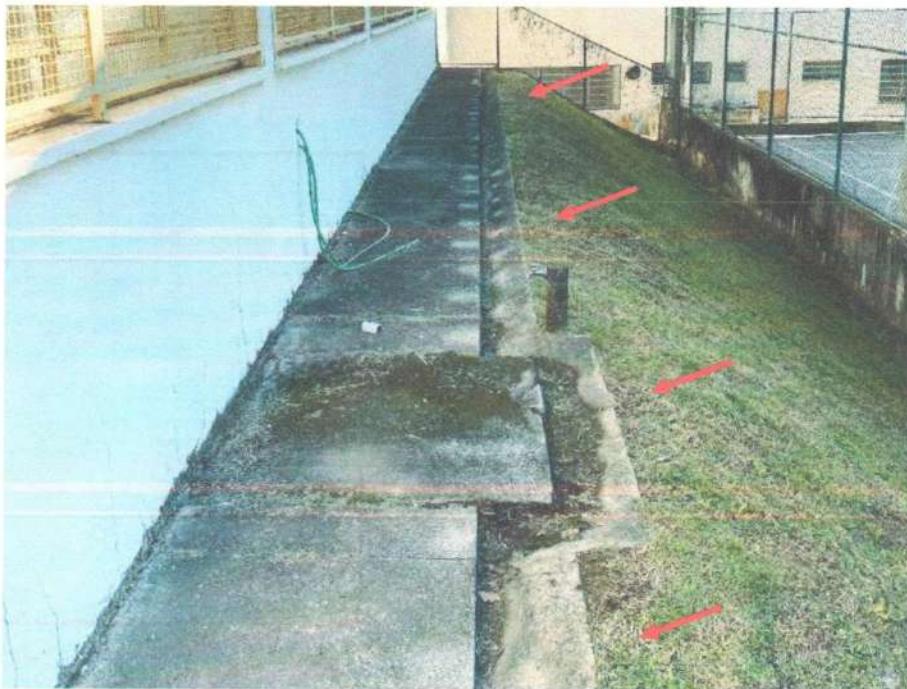
Foto 22 – Deficiência no sistema de drenagem pluvial (Prioridade I, Classificação 5)

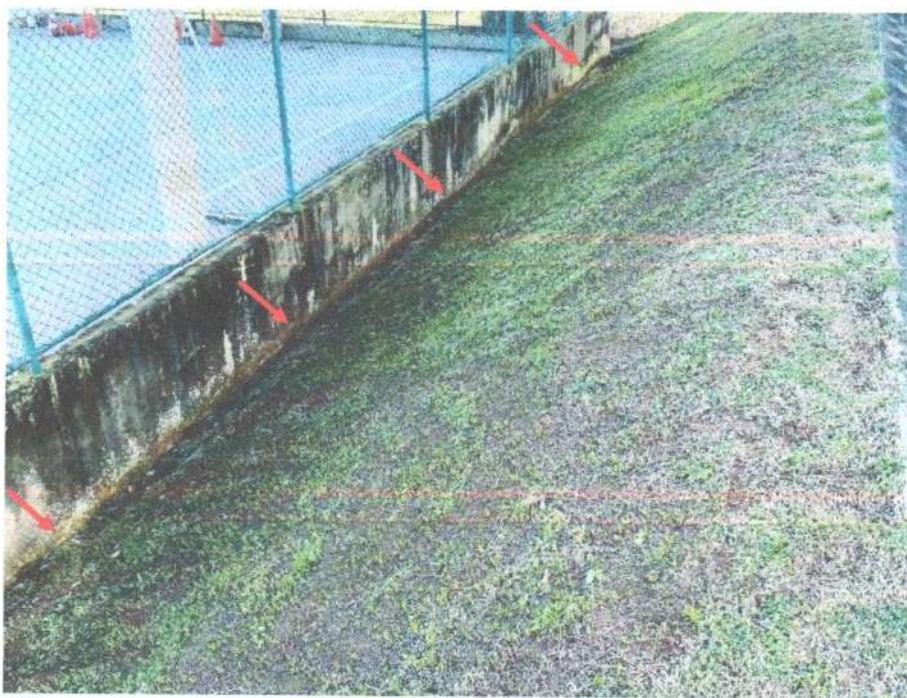
Foto 23 – Deficiência no sistema de drenagem pluvial (Prioridade I, Classificação 5)

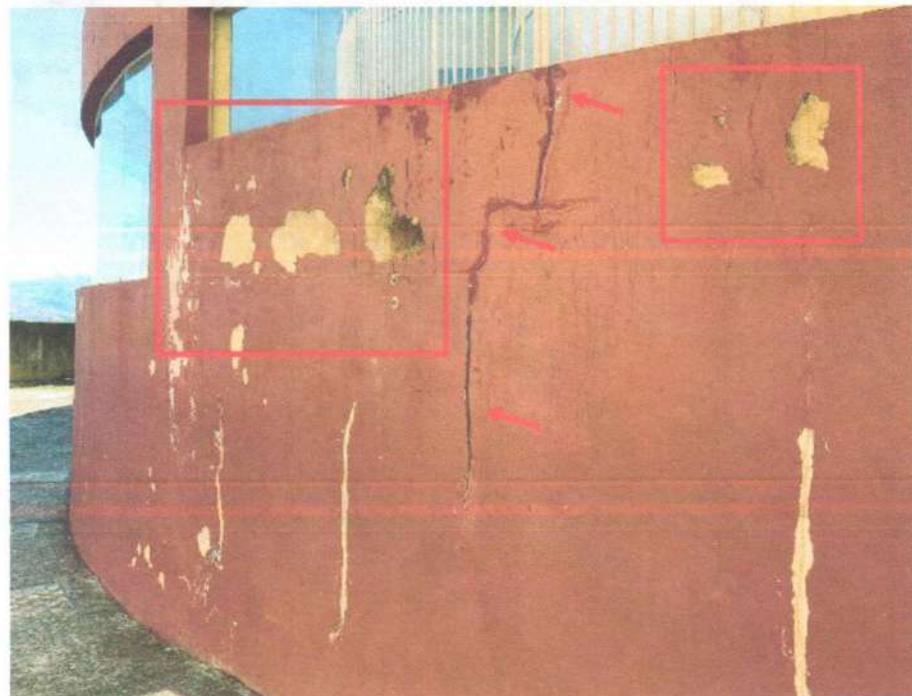
Foto 29 – Descascamento de pintura (Prioridade II, Classificação 3)

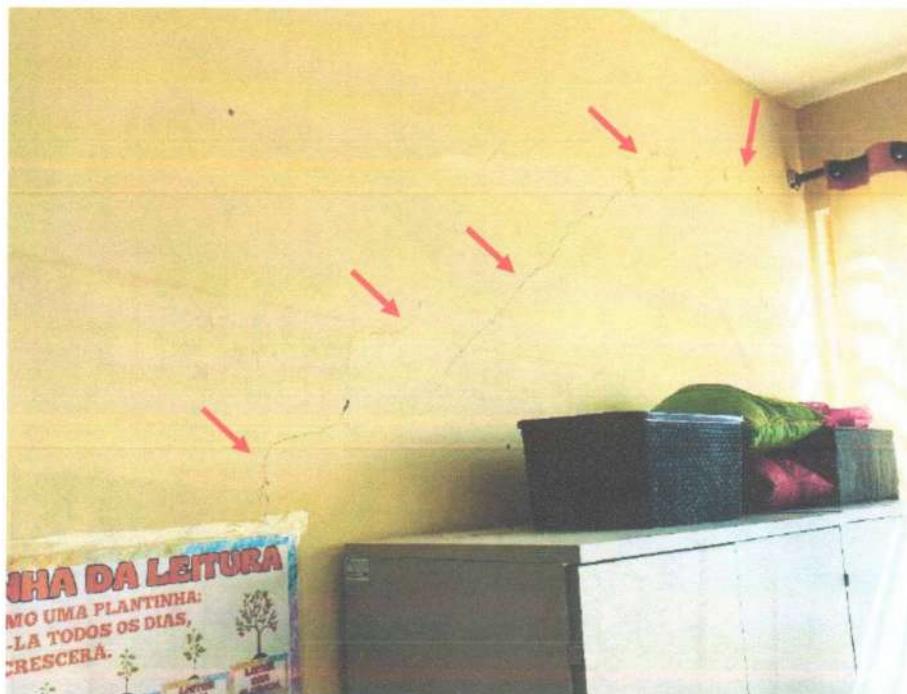
Foto 31 – Trincas e/ou fissuras (Prioridade I, Classificação 5)

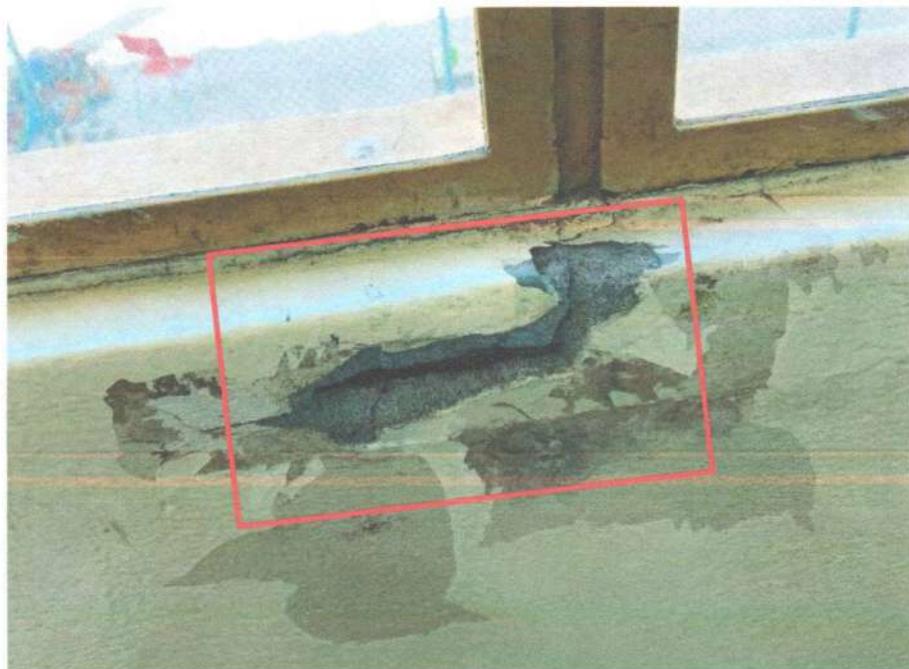
Foto 35 – Trincas e/ou fissuras (Prioridade II, Classificação 4)

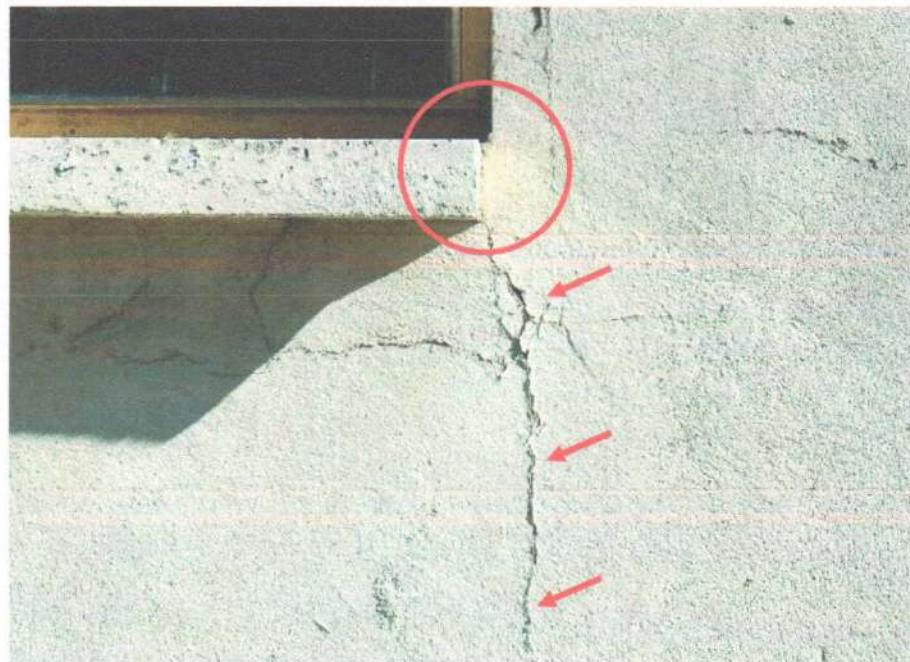
Foto 47 – Trincas e/ou fissuras e deficiência nas pingadeiras (Prioridade II, Classificação 3)

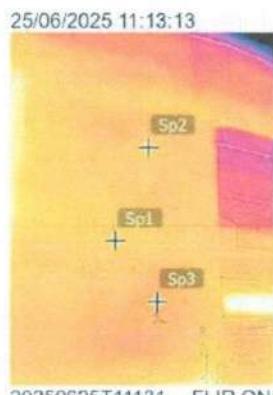
Realização do ensaio – Ponto 1

| Sp1 | 11,1 °C |

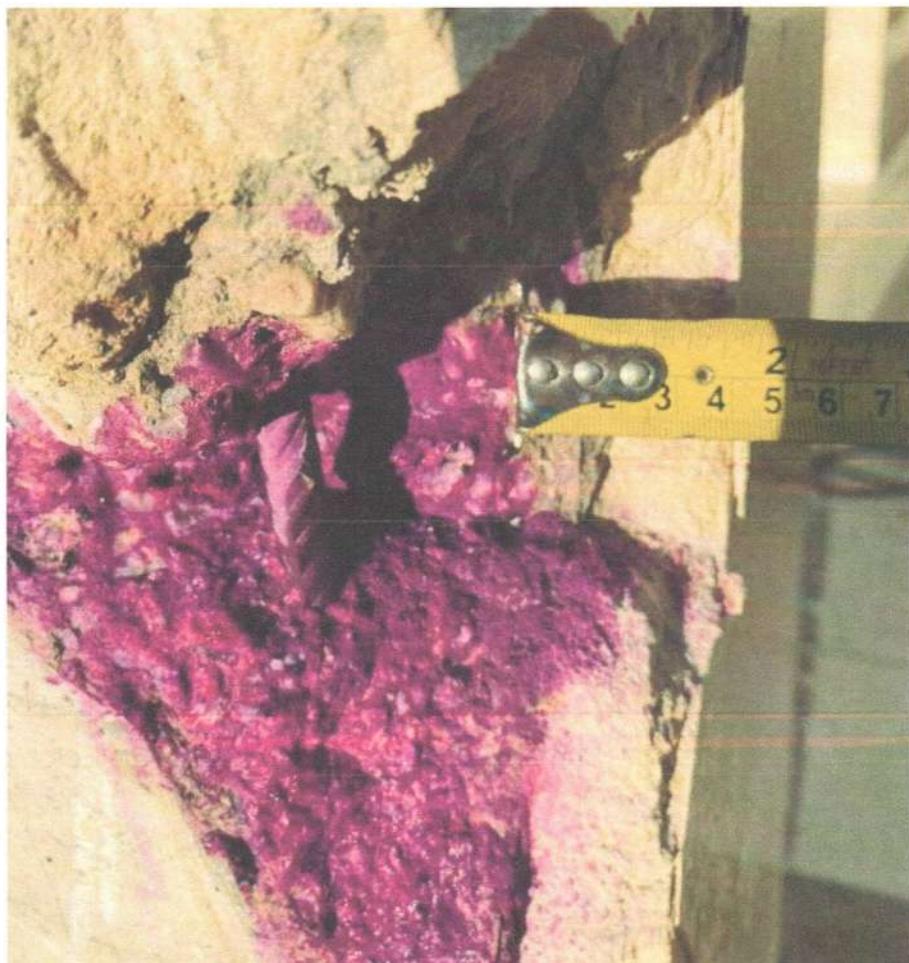
Ensaio de carbonatação em pilar do pavimento inferior – Constatação de carbonatação de 1,5 a 2,0 cm de profundidade

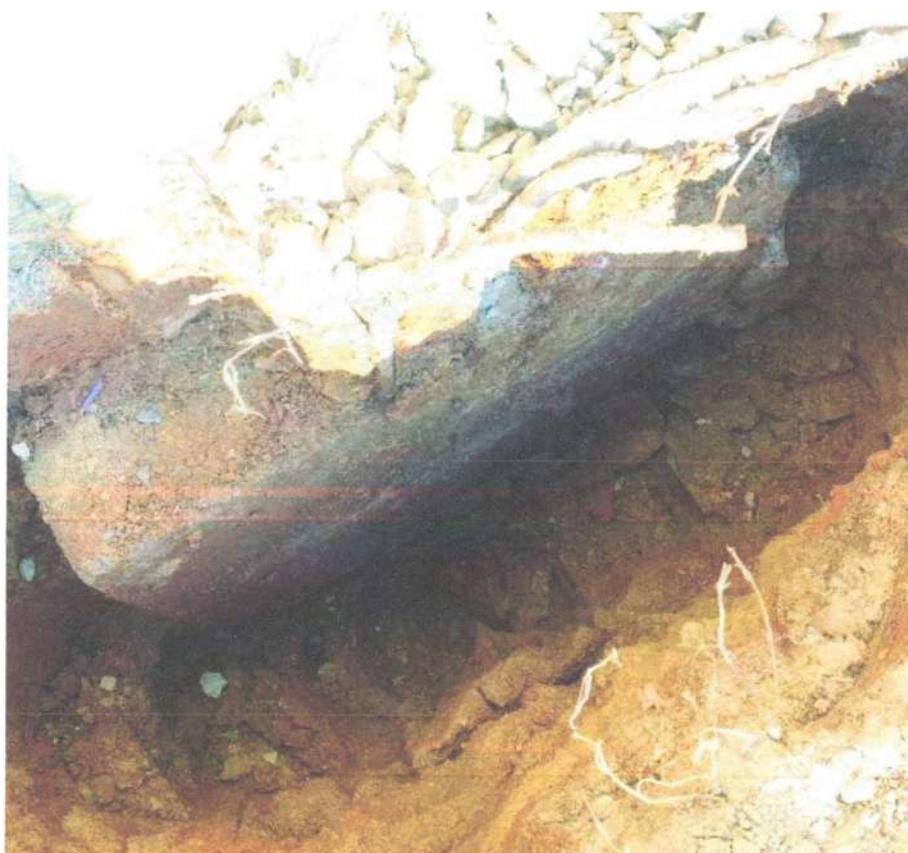
Realização do ensaio de prospecção de fundação

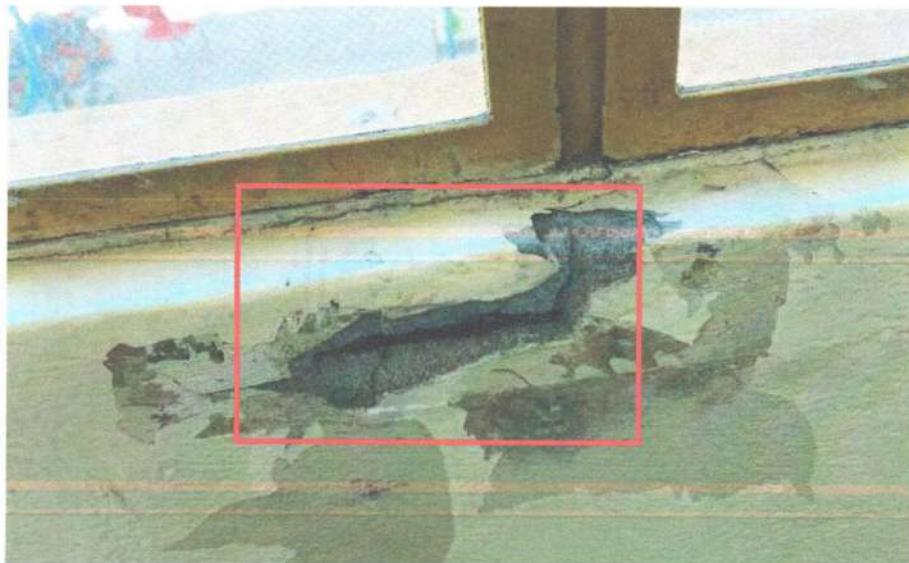
Existem algumas fissurações nos peitoris das janelas que são decorrentes de corrosão das barras de aço, recomendamos o reparo das mesmas seguindo o procedimento abaixo:

Peitoril/contraverga com corrosão na armadura

1. Remover camada de concreto contaminada, passando 2cm das armaduras.
2. Executar limpeza das armaduras e lixamento para remoção da corrosão.
3. Aplicação de convertedor de ferrugem.
4. Aplicação de protetor de armaduras.
5. Aplicação de ponte de aderência.
6. Grauteamento da peça na região demolida.
7. Acabamento e pintura.

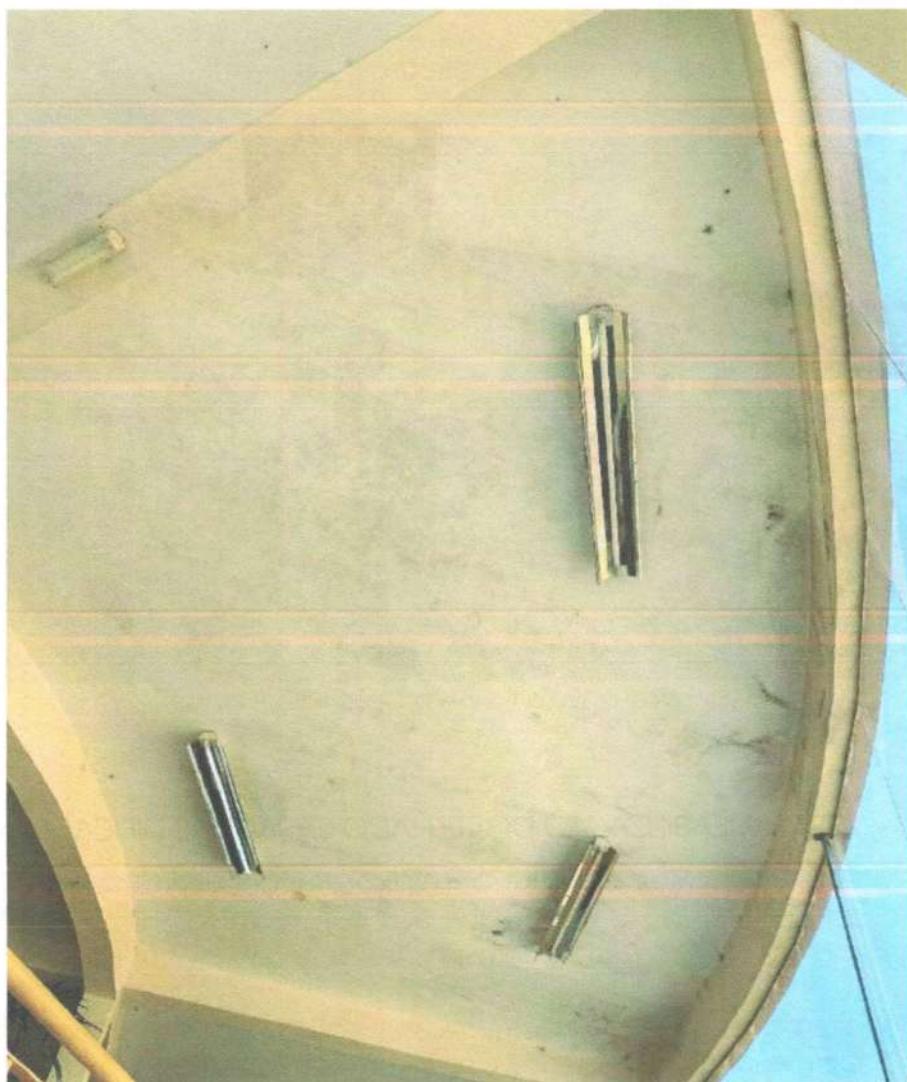
Recomendamos que a cobertura da rampa seja verificada, pois existem muitos focos de infiltrações na laje e área externa.

Vista da laje da rampa do bloco "B"

Se se tratar de um sistema de impermeabilização, recomendamos a contratação de um projeto para seguir com os trabalhos.

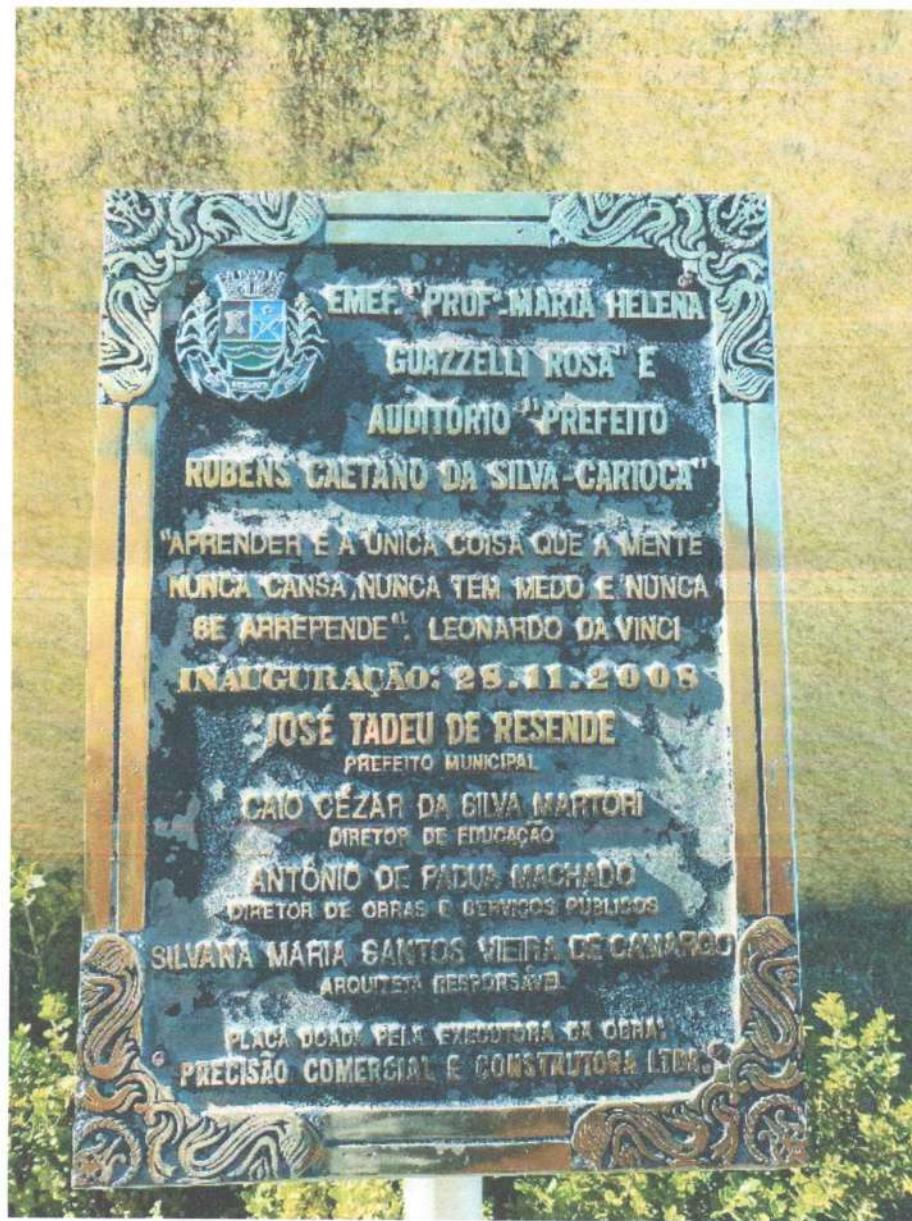
Foto 1 – Vista do memorial da obra

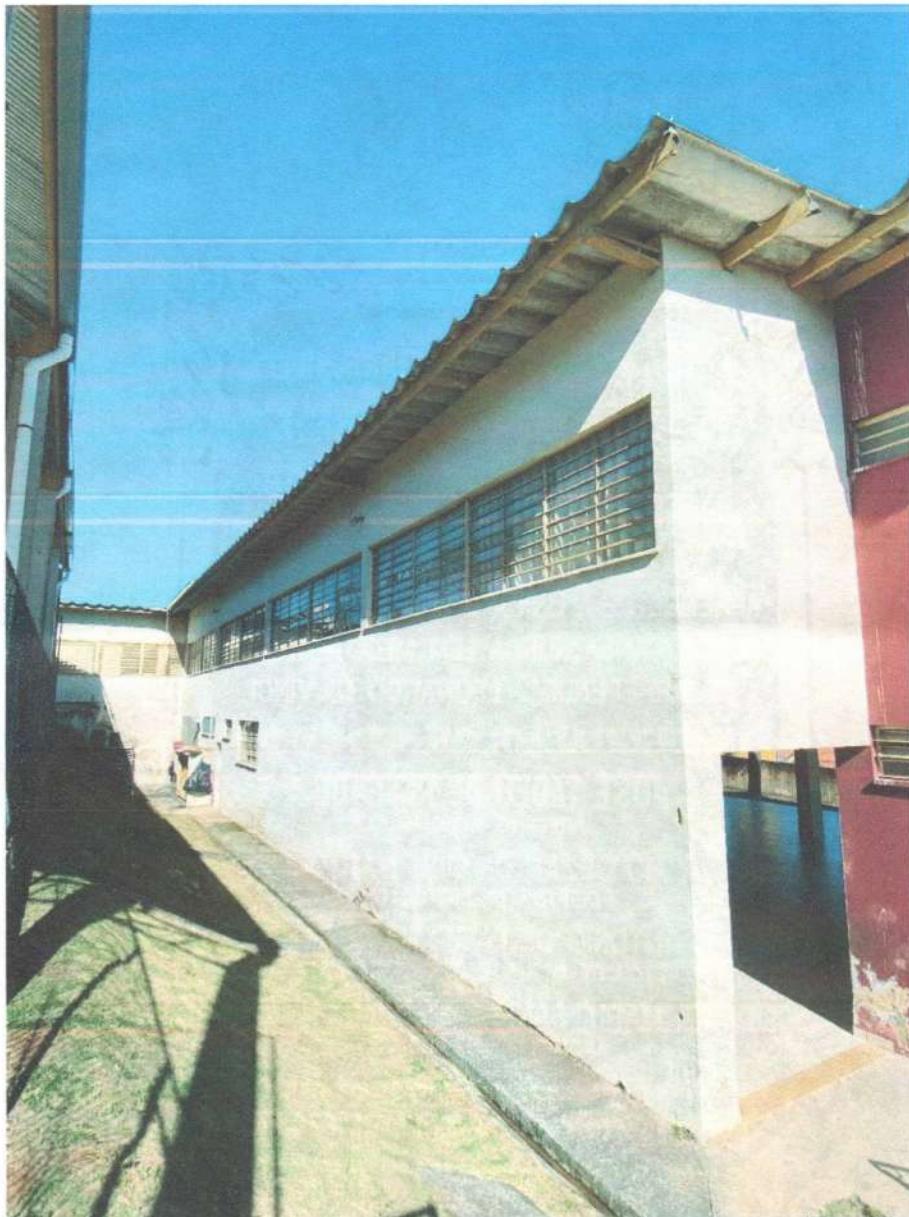
Foto 2 - Vista geral da fachada leste do bloco "C"

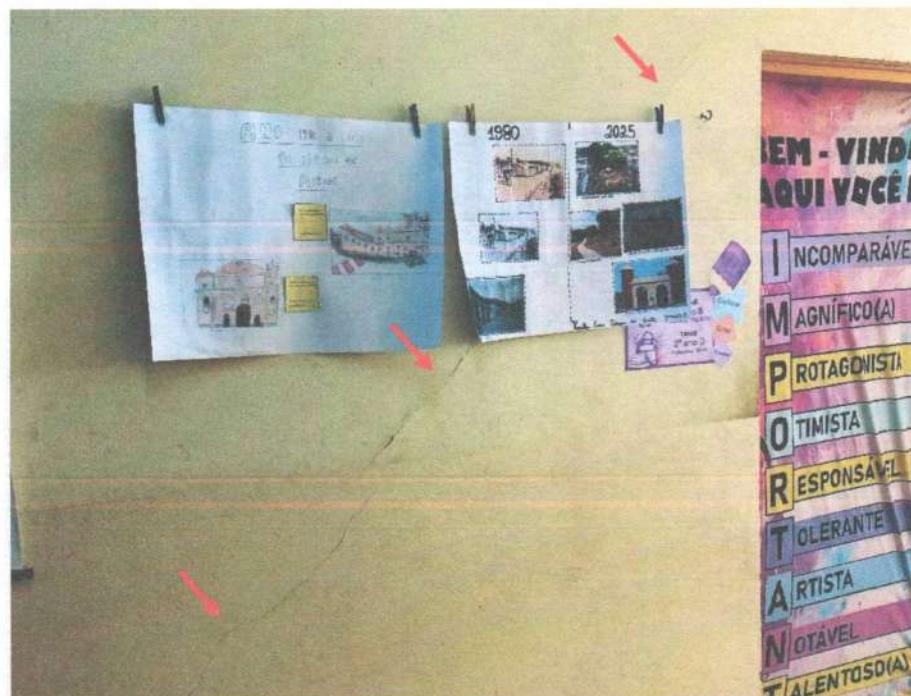
BLOCO "A" – CORREDOR

Foto 6 – Trincas e/ou fissuras (Prioridade I, Classificação 5)

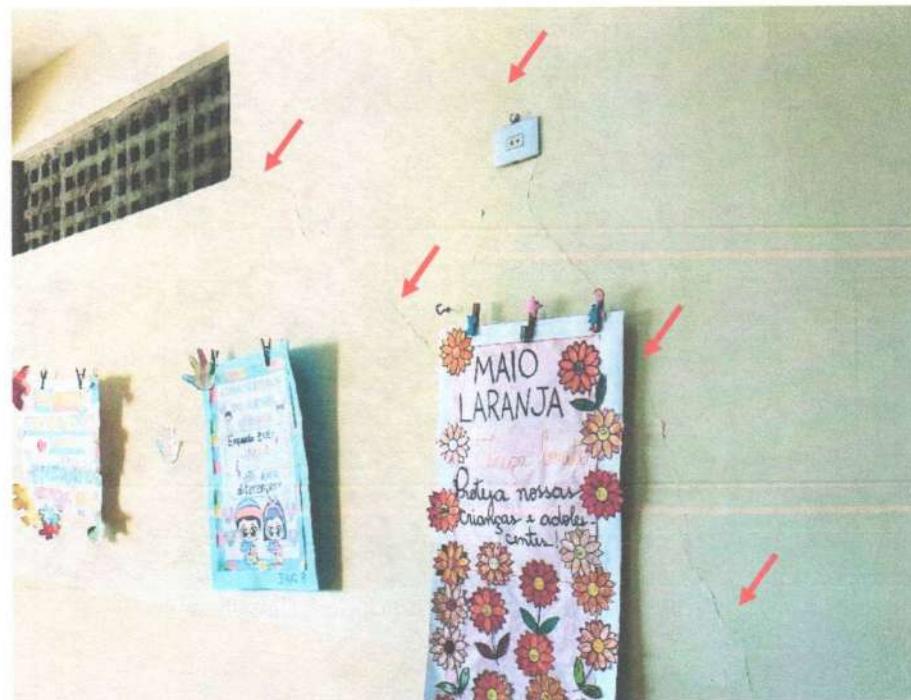
Foto 7 – Trincas e/ou fissuras (Prioridade I, Classificação 5)

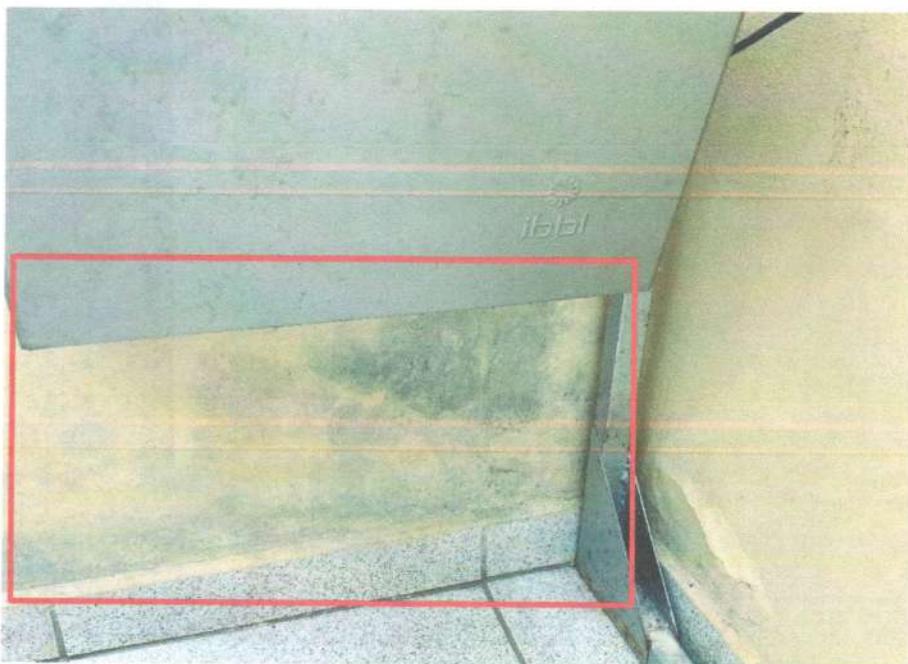
BLOCO "A" – SALA DOS PROFESSORES

Foto 12 – Umidade por capilaridade ascendente (Prioridade II, Classificação 3)

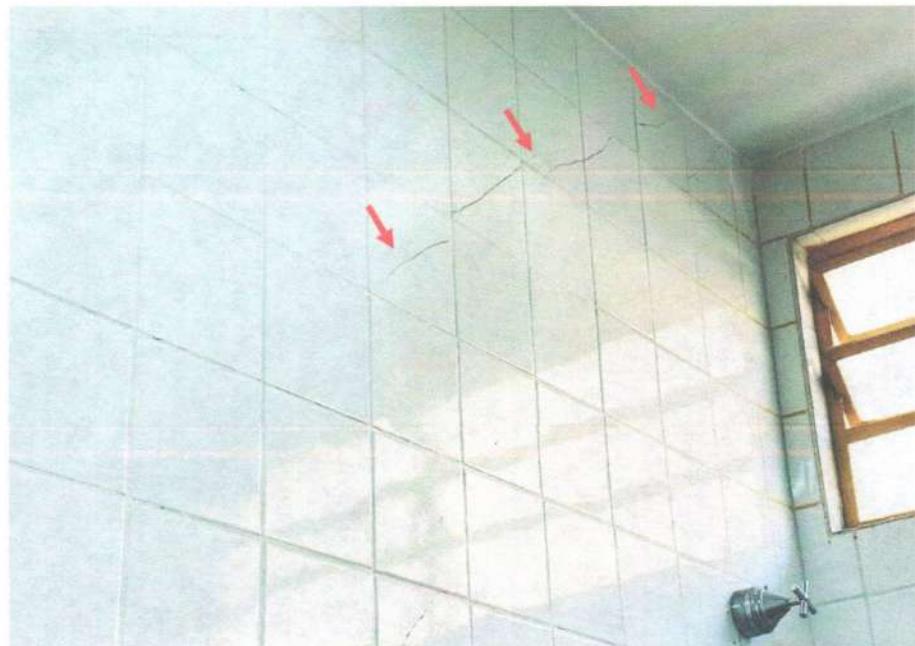
BLOCO "A" – SALA DOS PROFESSORES (WC FEMININO)

Foto 13 – Trincas e/ou fissuras (Prioridade I, Classificação 5)

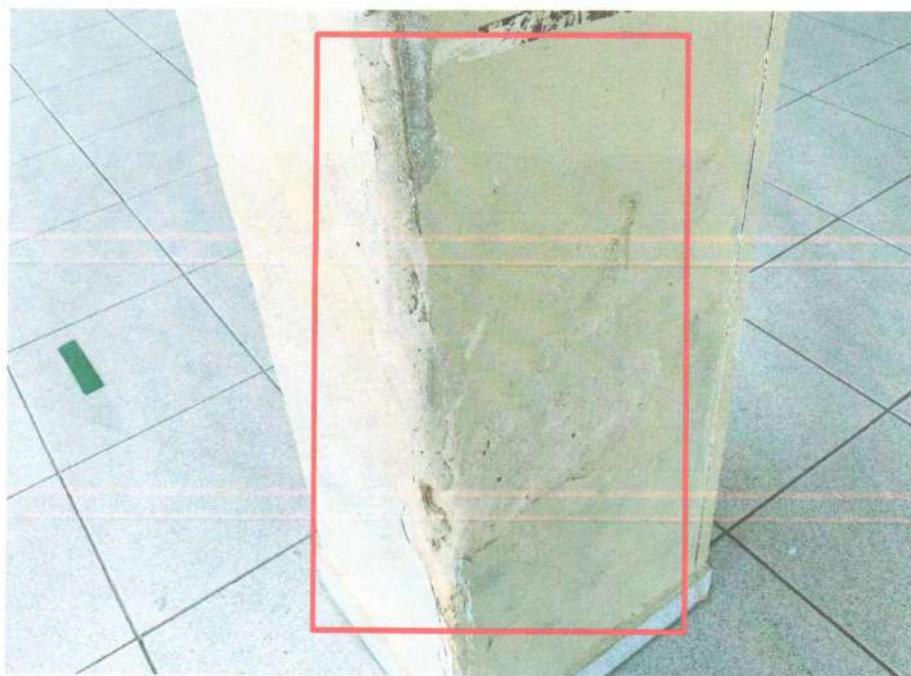
Foto 40 – Desagregação do reboco (Prioridade II, Classificação 3)

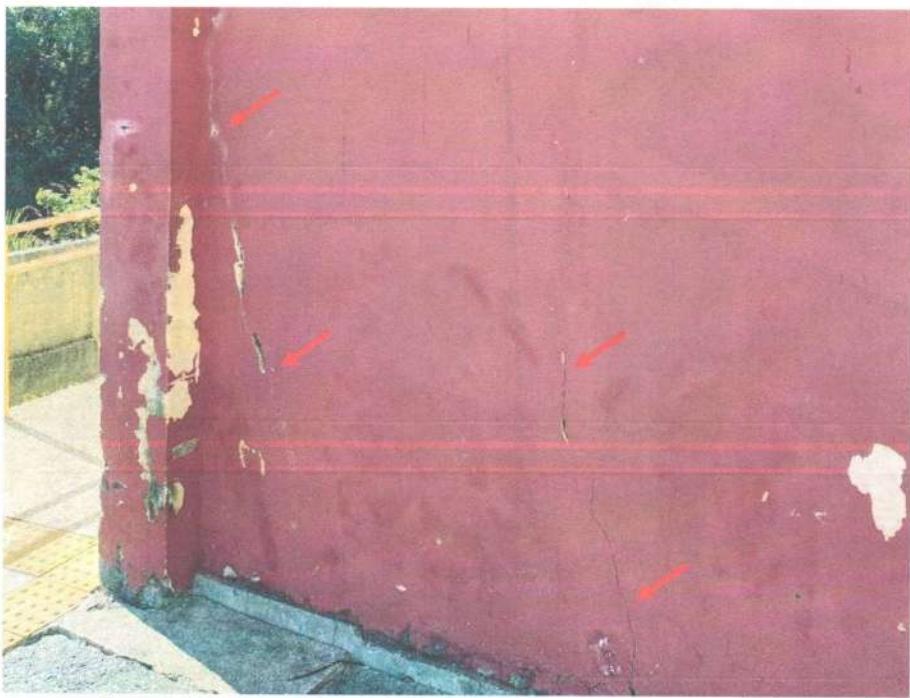
Foto 50 – Trincas e/ou fissuras (Prioridade I, Classificação 5)

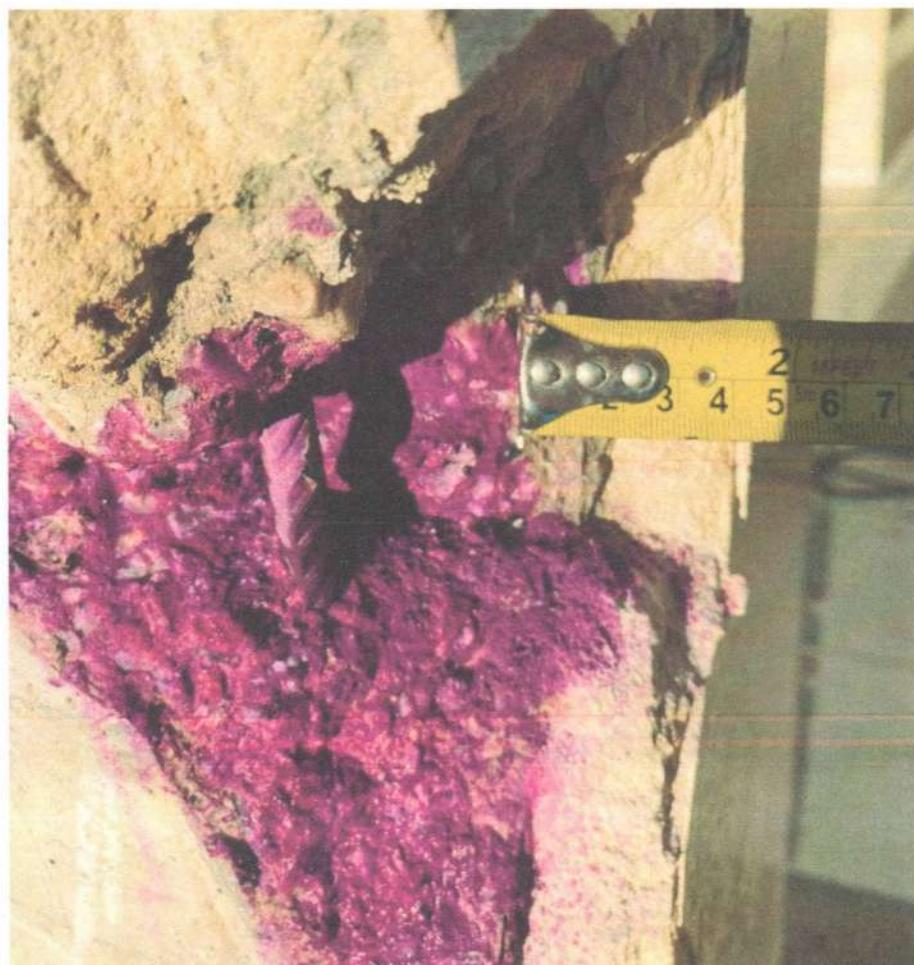
Ensaio de carbonatação em pilar do pavimento inferior – Constatação de carbonatação de 1,5 a 2,0 cm de profundidade

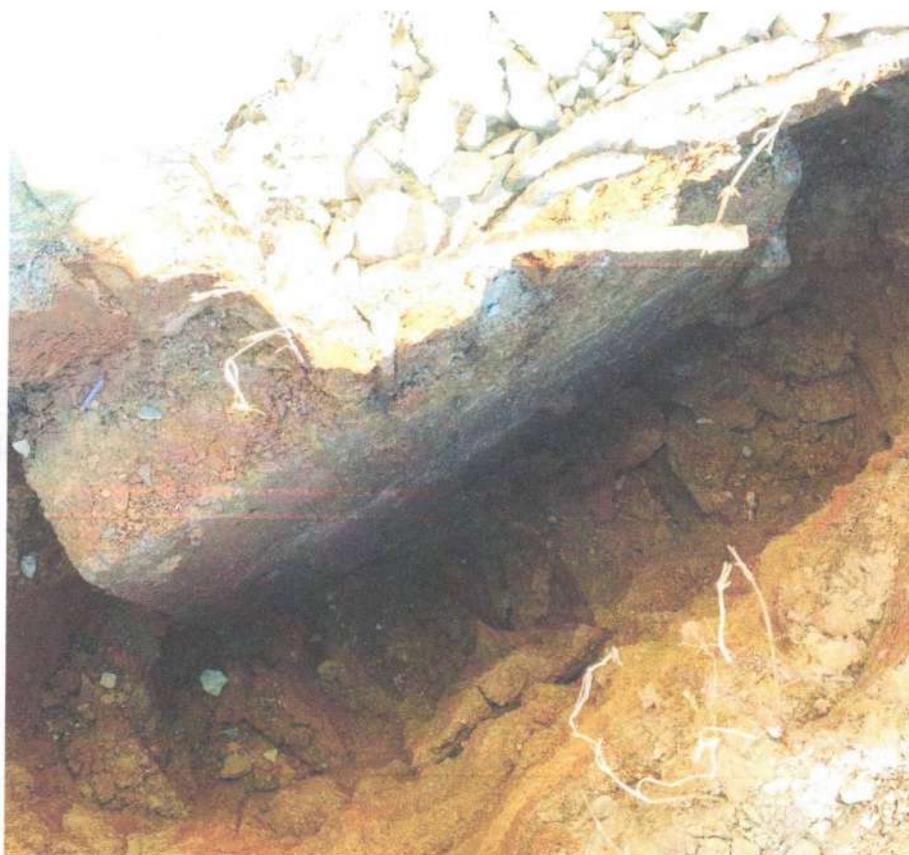
Realização do ensaio de prospecção de fundação

Na obra em questão, o solo aparentemente se trata de um aterro realizado para criar os platôs da escola e como visto no ensaio realizado de prospecção da fundação, esse solo aparentemente não tem uma compactação adequada e se apresenta muito mole e úmido. Ou seja, não possui capacidade de suporte adequada e não tem resistência ao atrito lateral.

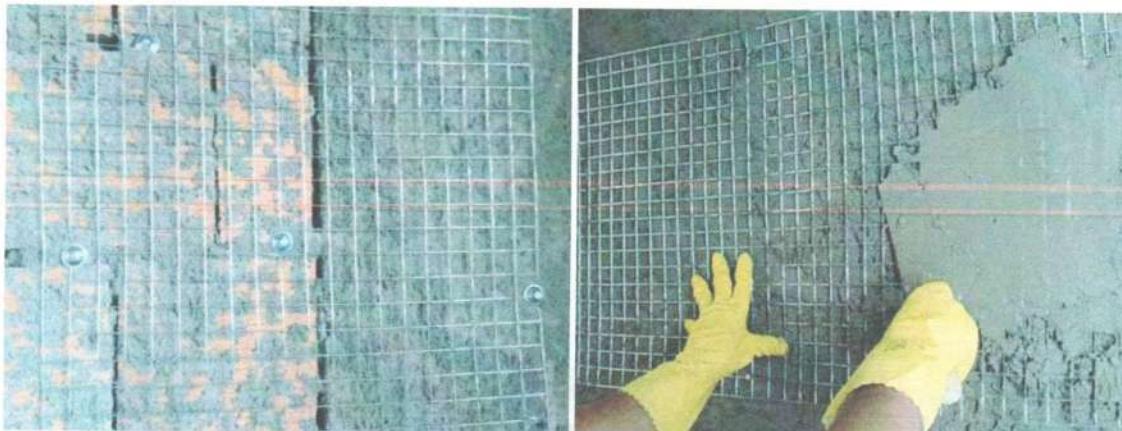
Execução da fixação da tela e preenchimento com argamassa

Nas fissurações por variações térmicas e dimensionais nas interfaces de materiais, deverá ser executado reparo com tela galvanizada, seguindo o procedimento abaixo:

1. Remover o reboco da região, passando 25cm para cada lado das fissuras.
2. Limpar resíduos e sujidades.
3. Executar camada de chapisco.
4. Fixar tela galvanizada com Ø de 1,24mm e dimensões de 25mmx25mm ou similar. A fixação deverá ser feita com pinos a cada 25cm.
5. Executar reboco com argamassa polimérica estrutural.
6. Executar pintura com tinta flexível, do tipo borracha líquida para as áreas externas e tinta acrílica para as áreas internas. Se atentar para a utilização de fundos preparadores ou seladores acrílicos.

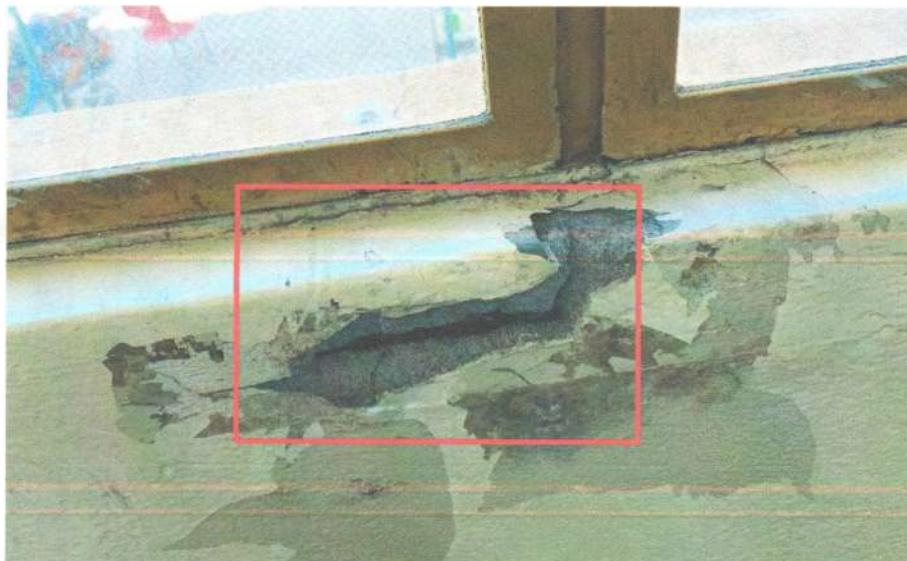
Existem algumas fissurações nos peitoris das janelas que são decorrentes de corrosão das barras de aço, recomendamos o reparo das mesmas seguindo o procedimento abaixo:

Peitoril/contraverga com corrosão na armadura

1. Remover camada de concreto contaminada, passando 2cm das armaduras.
2. Executar limpeza das armaduras e lixamento para remoção da corrosão.
3. Aplicação de convertedor de ferrugem.
4. Aplicação de protetor de armaduras.
5. Aplicação de ponte de aderência.
6. Grauteamento da peça na região demolida.
7. Acabamento e pintura.

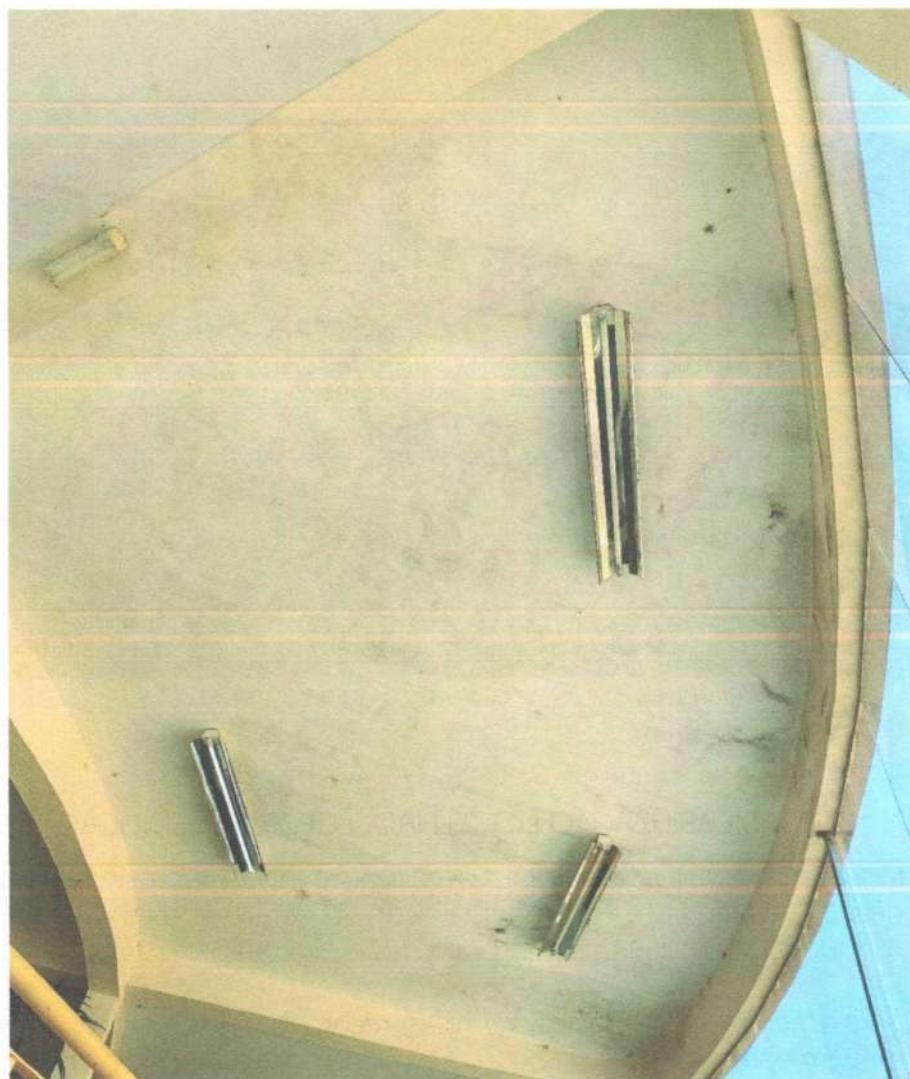
Recomendamos que a cobertura da rampa seja verificada, pois existem muitos focos de infiltrações na laje e área externa.

Vista da laje da rampa do bloco "B"

Se se tratar de um sistema de impermeabilização, recomendamos a contratação de um projeto para seguir com os trabalhos.
